L'OCEAN RANGER

CHAPITRE 2 L'OCEAN RANGER

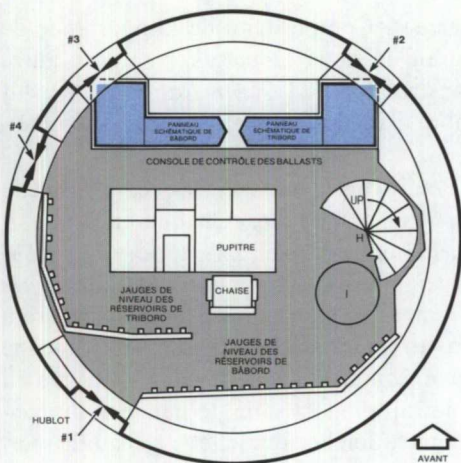
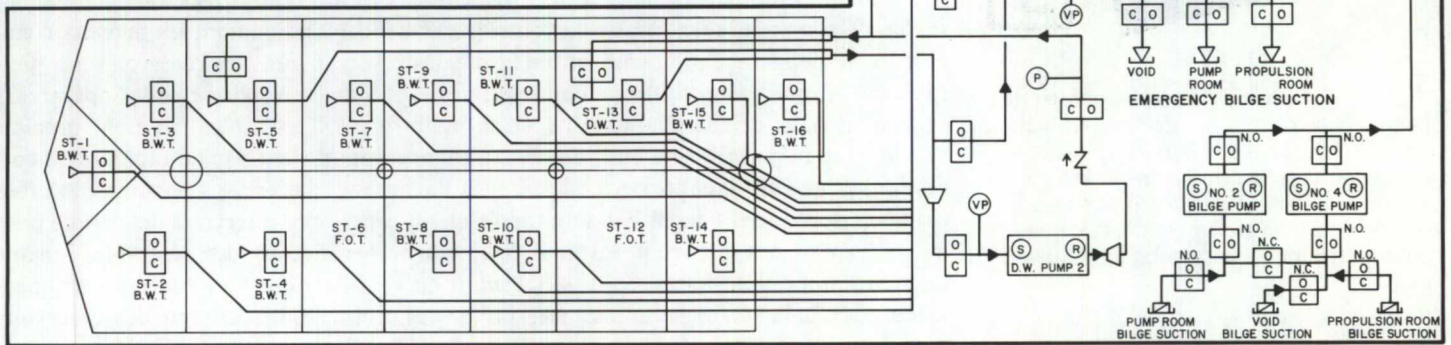
2.4 La salle de contrôle des ballasts, ayant 18 pieds de diamètre, se trouvait à quelque 28 pieds au-dessus du niveau moyen au tirant de forage de 80 pieds. Les soupapes et les pompes des ballasts étaient commandées à partir du panneau schématique sur lequel les composants du système étaient clairement identifiés. On voit ici la partie tribord du panneau schématique. (Voir page 102 pour une traduction des termes utilisés pour le panneau schématique.)

Comme la salle de contrôle des ballasts était considérée zone sèche, le panneau de contrôle des ballasts n'était pas protégé contre l'eau de mer. Chaque hublot avait bien un couvercle métallique à charnière ou un contre-hublot à l'intérieur, qui pouvait être abaissé sur le hublot pour le protéger, mais il était d'usage de laisser ces contre-hublots ouverts. Même si le verre trempé ne pouvait résister à la pression exercée par les vagues que provoquerait assurément une forte tempête, aucune mesure de protection n'était prévue pour le panneau de contrôle si jamais le verre du hublot venait à éclater et si l'eau de mer pénétrait dans la salle; le panneau de contrôle lui-même n'était pas étanche. En cas d'inondation accidentelle par l'eau de mer, le fonctionnement du système de contrôle des ballasts pouvait être perturbé.

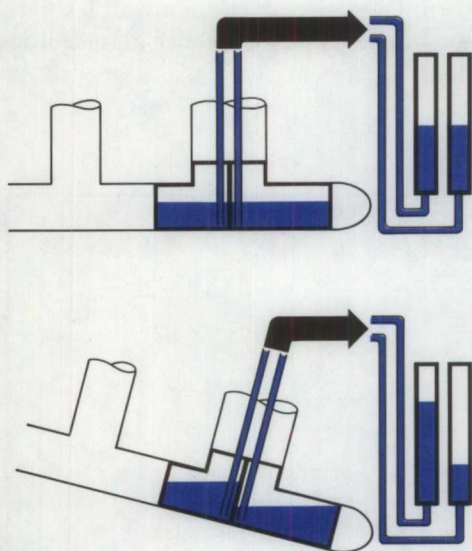
2.5 Une évaluation précise du contenu de chaque réservoir des pontons était critique dans le calcul de la stabilité. On pouvait faire des erreurs considérables lorsque la plate-forme était inclinée étant donné que les tables de conversion ne tenaient pas compte de la position du tube capteur des jauges.

tirant d'eau, celle-ci étant donc sujette à l'erreur. Compte tenu de l'importance de maintenir la stabilité du tirant d'eau, on aurait dû doter la plate-forme d'un autre mécanisme plus fiable. Au moment de la construction de l'*Ocean Ranger*, il y avait sur le marché des téléindicateurs et bon nombre d'autres installations semi-submersibles du même âge en étaient dotées.

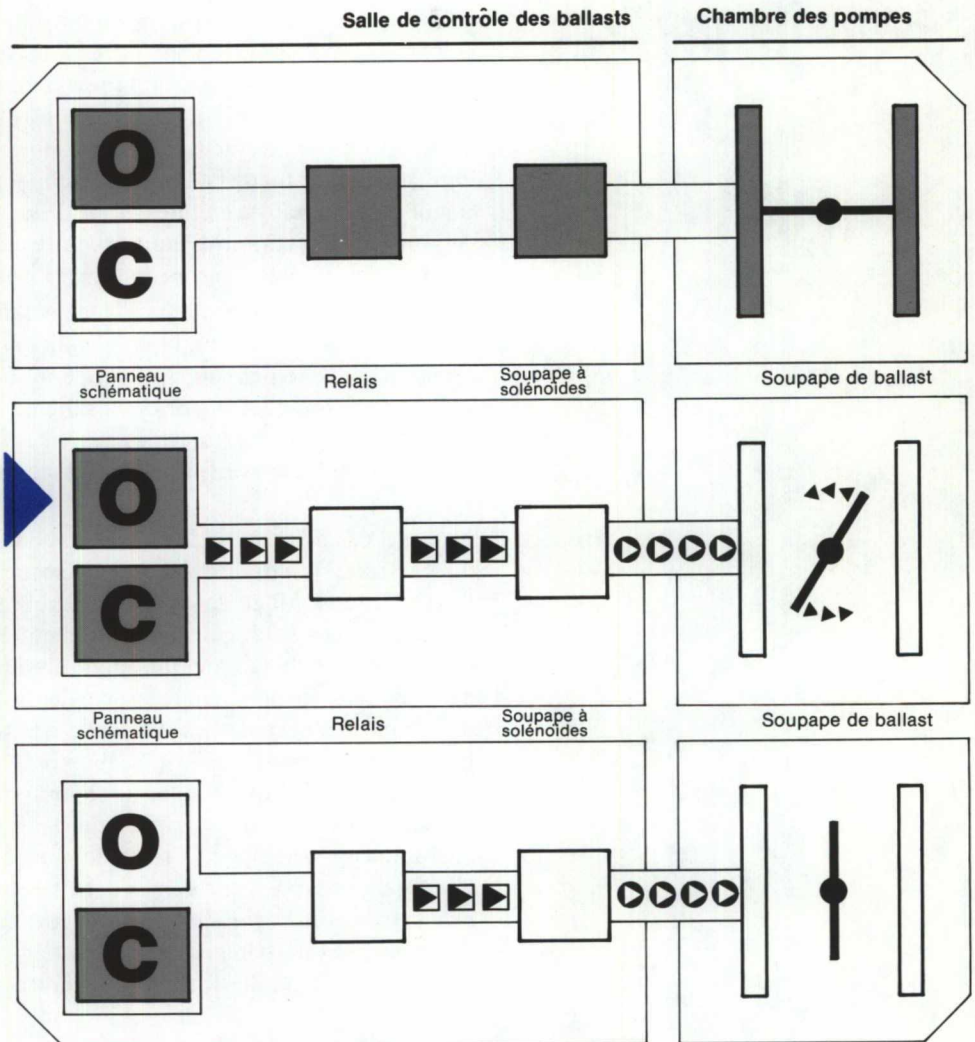
2.6 L'utilisation du panneau schématique dans la commande des ballasts.

Les lampes témoins du panneau schématique indiquaient seulement qu'une soupape était complètement ouverte ou complètement fermée. Lorsqu'on enfonçait un commutateur «open», la lampe témoin «closed» (rouge) était immédiatement éteinte par le relais et, au cours du délai de 20 à 40 secondes pendant lequel la soupape était en mouvement, aucune lampe témoin n'était allumée. Lorsque la soupape était ouverte à fond, la lampe témoin «open» (vert) s'allumait. Si les deux lampes témoins demeuraient éteintes au-delà de 20 à 40 secondes, un opérateur *vigilant* saurait qu'une défectuosité s'était produite quelque part dans le système, bien qu'aucune alarme n'était installée pour indiquer l'endroit de la défectuosité.

Le panneau schématique fournissait très peu de données sur les soupapes et aucune sur l'état mécanique de l'équipement. En cas de bris mécanique dans le système de contrôle des soupapes, l'opérateur pouvait être devant des données confuses ou contradictoires. A partir de la salle de contrôle, on ne disposait d'aucun moyen de confirmer le sens du trajet des soupapes. Les spécifications initiales d'ODECO exigeaient un tel dispositif, mais la console n'en comportait pas lorsqu'elle a été installée.

ODECO aurait dû se rendre compte de l'importance d'une méthode de contrôle manuel des soupapes des ballasts à partir de la salle de contrôle et l'exiger dans ses

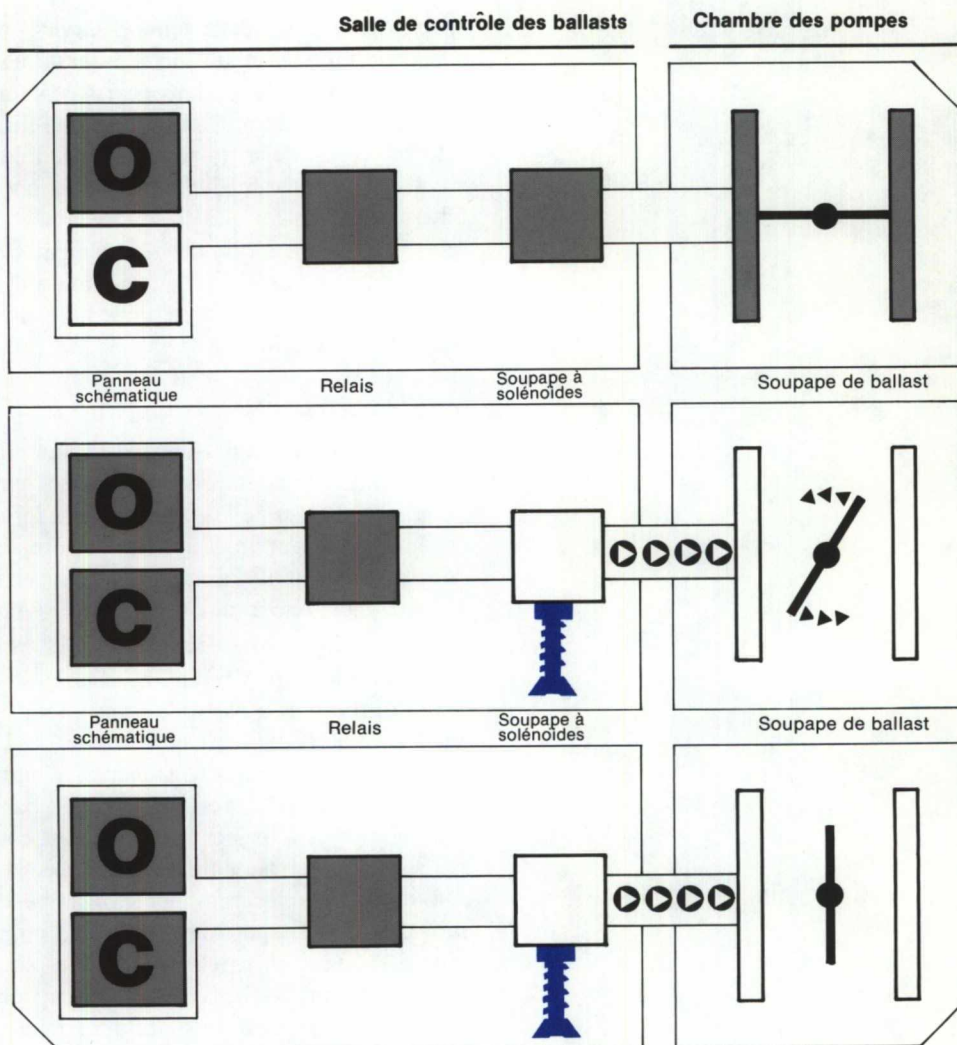
2.8 L'utilisation des tiges en laiton dans la commande des ballasts.

TIGE EN LAITON INSÉRÉE: La soupape à solénoïdes est activée manuellement, ce qui fait ouvrir la soupape de ballast en 20 à 40 secondes. Le mouvement de la soupape libère le commutateur et la lampe «closed» est éteinte.

SOUPEPE OUVERTE: Une fois que la soupape de ballast est ouverte complètement, la lampe «open» (ouvert) reste éteinte parce que le relais est à la position de repos. L'ouverture de la soupape de ballast nécessite aucune alimentation électrique au panneau.

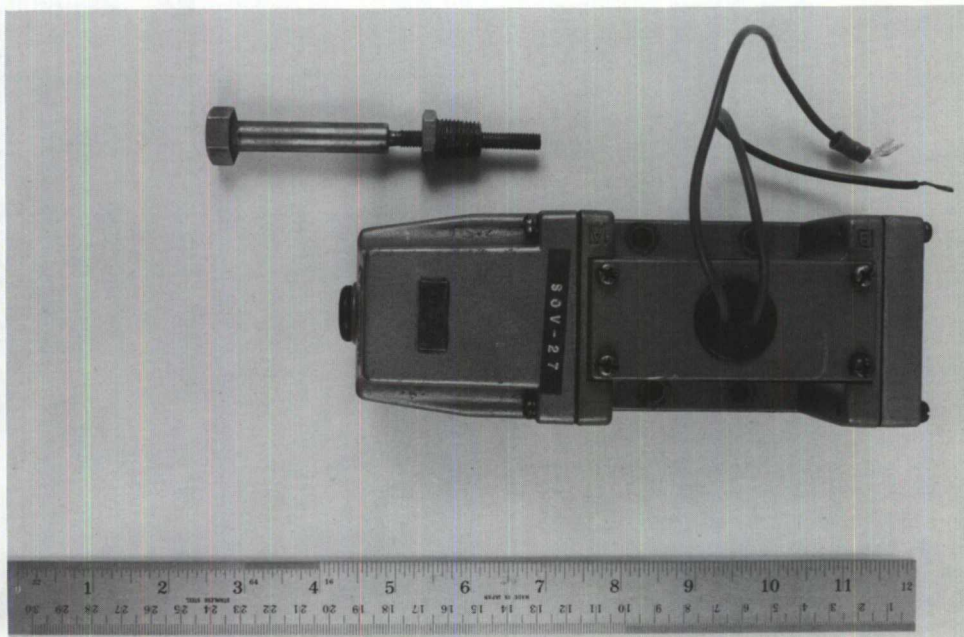
2.9 La soupape à commande par solénoïdes, à droite, est l'une des 64 soupapes récupérées de l'épave. La protubérance sombre sur la partie avant de la soupape est un couvercle anti-poussière en plastique inséré dans une ouverture fileté. Bien que la soupape s'ouvrait normalement sous l'effet du courant électrique par l'intermédiaire des interrupteurs montés sur le panneau schématique, on pouvait également la faire ouvrir à la main en enfonçant le noyau du solénoïde avec un outil qu'on insérait dans ce trou. La tige de laiton, à gauche, est l'une des dix-huit tiges, au moins, qui avaient été placées en réserve à cette fin au cours de la construction dans la salle de contrôle des ballasts.

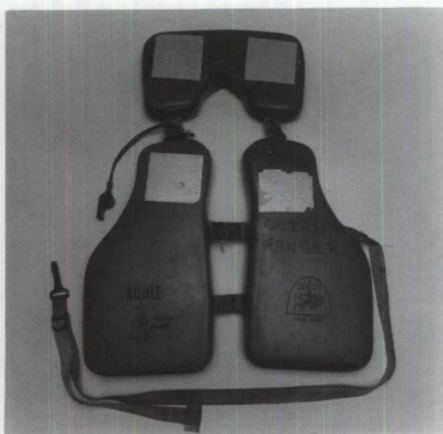
2.13 Une des brassières de sauvetage Billy Pugh modèle #200 récupérées. Sur la photographie, on ne voit pas l'ampoule activée par l'eau de mer dont chaque brassière est dotée.

Il y avait à bord de l'*Ocean Ranger* 127 brassières de sauvetage Billy Pugh, modèle #200, apparemment approuvées par la Garde côtière des États-Unis, ainsi que 25 gilets de travail Billy Pugh, modèle WVO-100. Les brassières de sauvetage et les gilets de travail se trouvaient dans différents postes sur le pont supérieur et dans les quartiers de l'équipage. En effet, un nombre inconnu de brassières de sauvetage n'était pas approuvé par la Garde côtière des États-Unis. Ces brassières ont été vendues par le fabricant sans avoir reçu l'approbation finale.

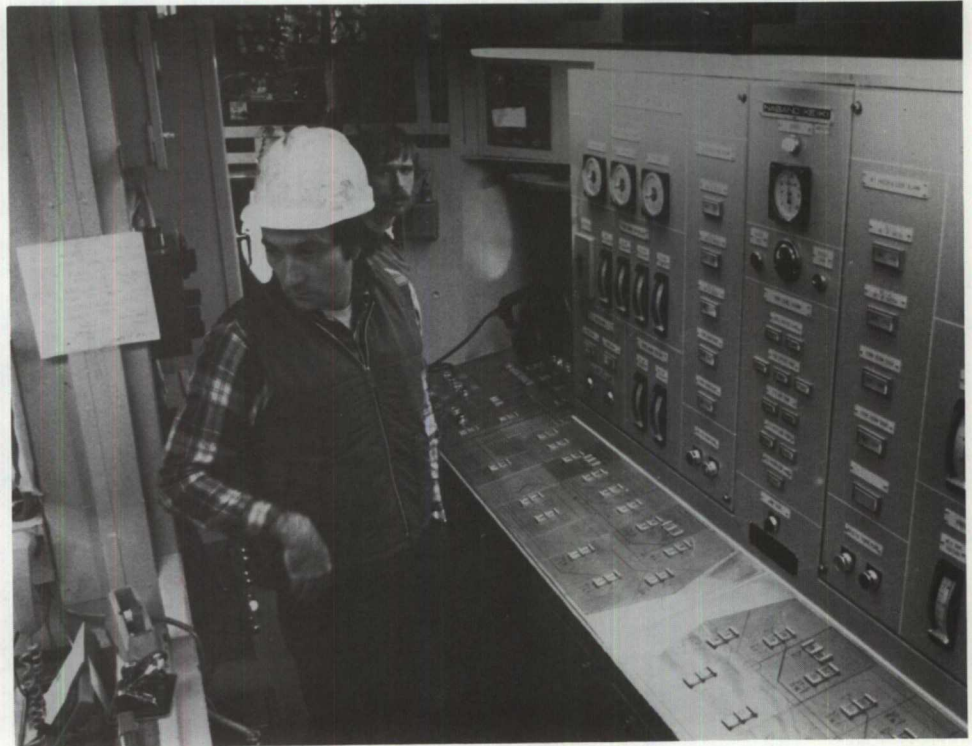
Il est évident que dans les faits la formation des opérateurs des ballasts ne correspondait pas au programme de formation établi par ODECO. On avait plutôt l'habitude de retenir les candidats éventuels d'après l'intérêt qu'ils portaient à la formation pour ce poste. Après son quart de travail de 12 heures, on permettait au candidat éventuel de rester dans la salle de contrôle des ballasts. Il n'était habituellement pas prévu qu'il travaille pendant les quarts réguliers comme apprenti à ce poste. Lorsqu'il avait fait la preuve auprès de l'opérateur principal des ballasts et du capitaine qu'il possédait les aptitudes et l'expérience requises pour faire fonctionner le panneau schématique et pour effectuer les calculs quotidiens et les inscrire dans le livret de stabilité, sa nomination comme opérateur permanent des ballasts était recommandée au chef de chantier. Il n'avait pas à suivre de cours, ni à subir d'exams, officiels ou non, pour établir qu'il comprenait le système. Les seules exigences étaient qu'il ait une compréhension élémentaire du fonctionnement du système, qu'il possède l'aptitude mécanique de le faire fonctionner en utilisant le panneau schématique, et qu'il puisse effectuer des calculs simples de stabilité. Le programme de formation ne permettait pas de comprendre les opérations électriques et mécaniques du système de contrôle des ballasts, ni comment procéder au ballastage de la plate-forme par le transfert par gravité. Le programme ne prévoyait pas non plus que le candidat connaisse et comprenne ce qui pourrait faire défaut, ni comment localiser une défaillance et la corriger. La formation des candidats s'appuyait à tort sur l'hypothèse que le système de ballasts était à sécurité automatique.

3.4 Opérateurs à l'œuvre dans la salle de contrôle des ballasts. On constate que l'espace est restreint; sur le côté bâbord du panneau schématique devant le hublot #3, on voit une lampe Aldis utilisée pour éclairer les marques de tirant d'eau la nuit. Le combiné du système de hauts-parleurs de la plate-forme est à l'extrême gauche.
