PREUVE TECHNIQUE

CHAPITRE 6 PREUVE TECHNIQUE

Un vaste programme d'enquête scientifique a été entrepris sur la conception structurale, électrique et mécanique de l'*Ocean Ranger*. Ce programme a été mené à terme sous la direction du Dr. Ewan Corlett, conseiller technique en chef de la Commission royale. Les résultats des travaux ont servi de preuve technique sur laquelle on a fondé l'analyse de la cause de la perte.

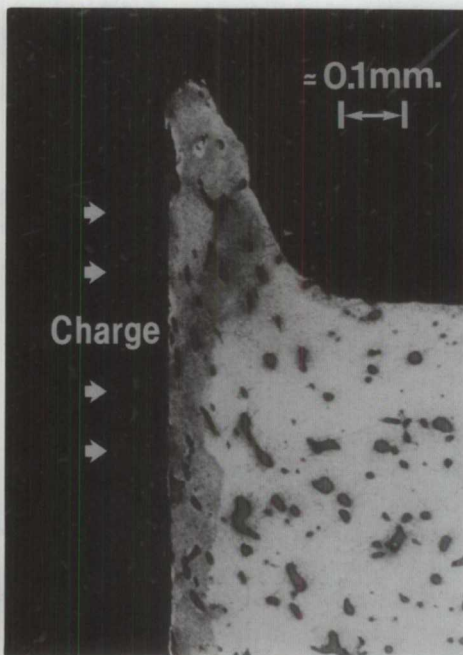
6.2 Cette photomicrographie montre la lèvre métallique caractéristique relevée sur toute la circonférence de la bague de blocage du hublot #4. La lèvre et le tracé de déformation à sa base indiquent que le verre du hublot a été cassé vers l'intérieur sous l'effet d'une charge élevée également distribuée sur toute la surface du verre.

Les deux hublots endommagés ont été examinés afin de déterminer la cause de la défaillance de leur verre. Le hublot intact a été soumis à des essais visant à déterminer la résistance à la rupture du verre (Appendice F-3). Les deux hublots endommagés ont été démontés et les bagues de blocage qui retenaient les verres dans l'armature ont été inspectées afin de déceler des indices de déformation qui pouvaient révéler l'importance des forces requises pour faire éclater leur verre. La bague de blocage du hublot #4 présentait une «lèvre» métallique prononcée sur sa partie adjacente au verre; la bague de blocage du hublot #1 n'était pas endommagée. On a conclu après un examen métallurgique subséquent de la déformation que le verre du hublot #4 avait cédé sous l'impact de vagues de courte durée et de grande force. L'absence d'une déformation identique dans la bague de blocage du hublot #1 a révélé que le verre a été soumis à une lente pression augmentant sur une plus longue période, et qu'il a éclaté en raison de la pression statique de l'eau et possiblement à cause de l'impact des débris pendant que la plate-forme coulait.

Le verre des hublots avait été fabriqué au Japon conformément à la norme industrielle japonaise JIS-F2410 (1955), mais on a constaté après examen, que son épaisseur était inférieure de 0,3 millimètre à celle spécifiée par cette norme (Appendice F-3). On a découvert que le verre intact était fortement piqué, ce qui est reconnu se produire avec l'âge et réduire la résistance du verre trempé. Comparativement aux échantillons de verres neufs de qualité équivalente achetés au Canada et au Japon, le verre de l'*Ocean Ranger* présentait un tracé plus inégal de contraintes internes, vu sous un éclairage polarisé. Cette variation des contraintes dans le verre, causée par un refroidissement inégal pendant le processus du trempage, n'a pas été jugée comme un facteur ayant contribué au désastre.

Afin de déterminer la pression requise pour faire éclater le verre récupéré de l'épave, le LTSA a réalisé un programme d'essais dans lequel il a utilisé une pression d'air pour exercer une force sur un côté du verre. À l'essai, le verre a cédé sous une pression de 68 livres au pouce carré (lb/po²). Selon la norme industrielle japonaise pertinente, le verre aurait dû pouvoir subir une pression constante de 99 lb/po². Les échantillons de verre canadien et japonais ont également été testés; les échantillons canadiens ont cassé à une pression moyenne de 105 lb/po², et les échantillons japonais à une pression moyenne de 97 lb/po². Le piquage intentionnel d'un échantillon a réduit sa résistance à la rupture à 54 lb/po². L'épaisseur réduite et le piquage en surface se sont combinés pour réduire la résistance du verre de l'*Ocean Ranger* à 30 % sous le minimum admissible. Non seulement le verre ne correspondait pas à la spécification relative à l'épaisseur indiquée dans les «plans d'exécution» et n'avait pas la résistance requise conformément à la norme industrielle, mais encore, même si le verre avait eu les deux, cette épaisseur et cette résistance normalisées étaient encore insuffisantes pour lui permettre de résister aux chocs des vagues auxquels l'on pouvait raisonnablement s'attendre, dans des conditions prévisibles de tempête, au niveau et à l'endroit où se trouvaient les hublots de la salle de contrôle des ballasts sur l'*Ocean Ranger*.

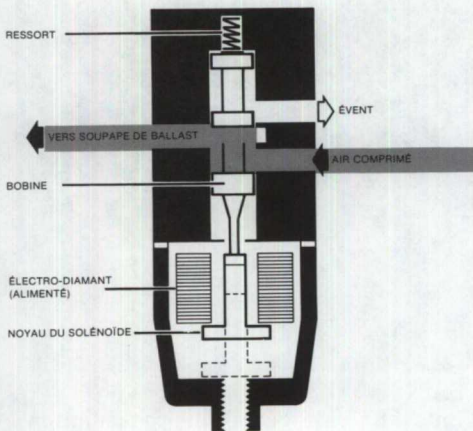
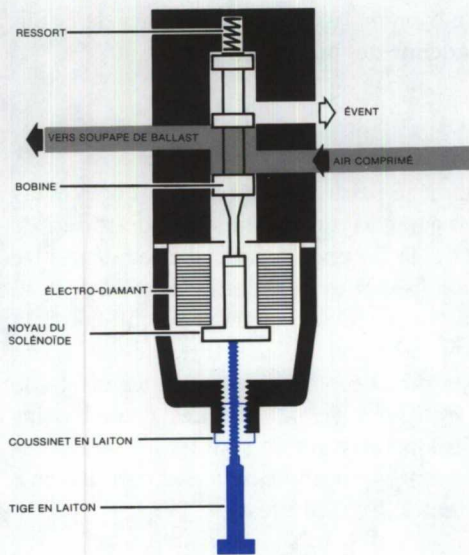
6.3 L'actionnement des soupapes à commande par solénoïdes pouvait se faire par électricité ou à la main. On a relevé un tracé circulaire de résidu de laiton sur les faces des noyaux des 18 soupapes commandées manuellement qu'on a récupérées de l'épave.

Les plongeurs ont découvert que 18 soupapes à solénoïdes étaient munies d'un coussinet et d'une tige de laiton. Beaucoup de ces tiges ont été courbées ou cassées pendant leur récupération et quatre d'entre elles ont été enlevées par inadvertance. Parmi les 64 soupapes reçues par le LTSA, 22 soupapes étaient munies d'un obturateur anti-poussière en caoutchouc inséré dans le trou fileté du boîtier, et 24 soupapes n'en avaient pas. On a mesuré la profondeur à laquelle les tiges de laiton étaient vissées afin de déterminer si les soupapes à solénoïdes étaient ouvertes ou fermées. On a constaté que toutes les soupapes sans coussinet ni tige étaient fermées, alors que toutes celles munies d'un coussinet ou d'une tige, sauf une seule, étaient ouvertes. La soupape P-13 qui était en position intermédiaire, a probablement eu le même effet qu'une soupape ouverte à fond.

Les noyaux des solénoïdes ont été examinés. Dans chacune des 18 soupapes utilisées, la face du noyau était marquée d'un dépôt de laiton circulaire correspondant au diamètre des tiges de laiton. D'entre les autres noyaux, quatre portaient des empreintes et des déformations circulaires, mais il n'y avait aucun dépôt de laiton, ce

qui indique que ces marques ont été faites à l'aide d'un outil qui n'était pas en laiton. Il est probable que ces marques ont été faites pendant la construction et les essais de la plate-forme et qu'elles n'ont aucun rapport avec le désastre. Les 42 autres noyaux ne portaient aucune marque. Le LTSA conclut que toutes les 18 soupapes à solénoïdes munies de coussinets ont été ouvertes au moyen de tiges, et que les tiges de laiton n'ont pas été utilisées pour faire fonctionner aucune des autres soupapes.

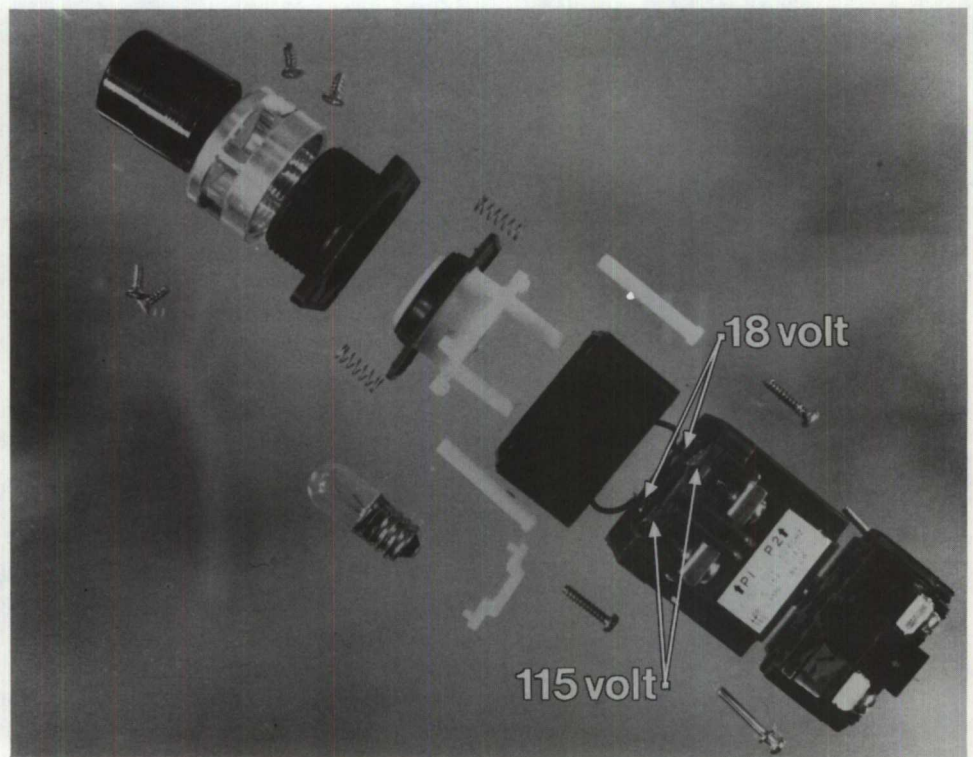
6.5 Interrupteur de pompe démonté, identique aux interrupteurs utilisés dans le panneau schématique. La défaillance de certaines lampes témoins de ces interrupteurs est due à l'eau salée qui s'est infiltrée dans le boîtier du transformateur près de la base de l'interrupteur et qui a court-circuité les bornes du primaire de 115 volts et celles du secondaire de 18 volts.

témoins. On a déterminé que sur les 184 ampoules⁴ examinées, 80 ampoules, soit 43 %, étaient hors d'usage parce que les filaments étaient cassés. Soixante-seize de ces dernières présentaient des signes de défaillance en raison d'une tension excessive. Les ampoules grillées étaient réparties au hasard sur l'ensemble du panneau. On a constaté que toutes les ampoules étaient usées, ce qui indique que personne n'a essayé de les remplacer la nuit du naufrage.

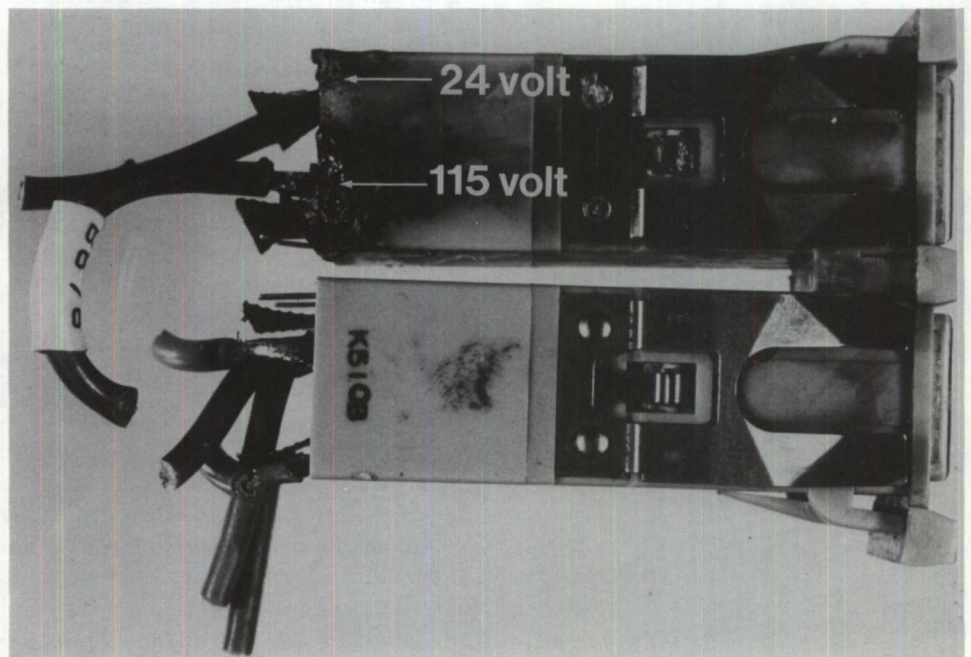
6.6 L'interrupteur P-19 de commande de soupape était le seul composant visiblement endommagé du panneau schématique. La partie fondue à proximité de la base du boîtier résulte d'un court-circuit entre les borne de 24 volts et celles de 115 volts.

partie inférieure de son boîtier portait des traces d'amorçage d'arc et de brûlure, ce qui est le fait du court-circuit, en raison de l'eau salée, des bornes de 115 volts à la base de l'interrupteur.

En évaluant les dommages de l'interrupteur P-19 et des lampes témoins de position des soupapes, les enquêteurs ont noté que les bornes du circuit des lampes témoins de 24 volts et celles du circuit de commande de 115 volts étaient très rapprochées les unes des autres à la base du boîtier de l'interrupteur. Ils ont conclu que l'eau de mer s'infiltrant dans l'interrupteur P-19 a créé un pont conducteur entre les circuits de 24 volts et 115 volts⁵, ce qui a entraîné la défaillance de plusieurs lampes témoins dans le circuit de 24 volts en raison d'une surtension. La répartition des ampoules intactes indique que l'eau de mer a pénétré dans un grand nombre d'interrupteurs de commande de soupapes, causant dans certains cas des courts-circuits qui ont empêché le courant de passer dans les filaments des ampoules, et conséquemment protégé ces dernières contre tout dommage. Il en a résulté une distribution erratique d'ampoules endommagées et d'ampoules intactes.

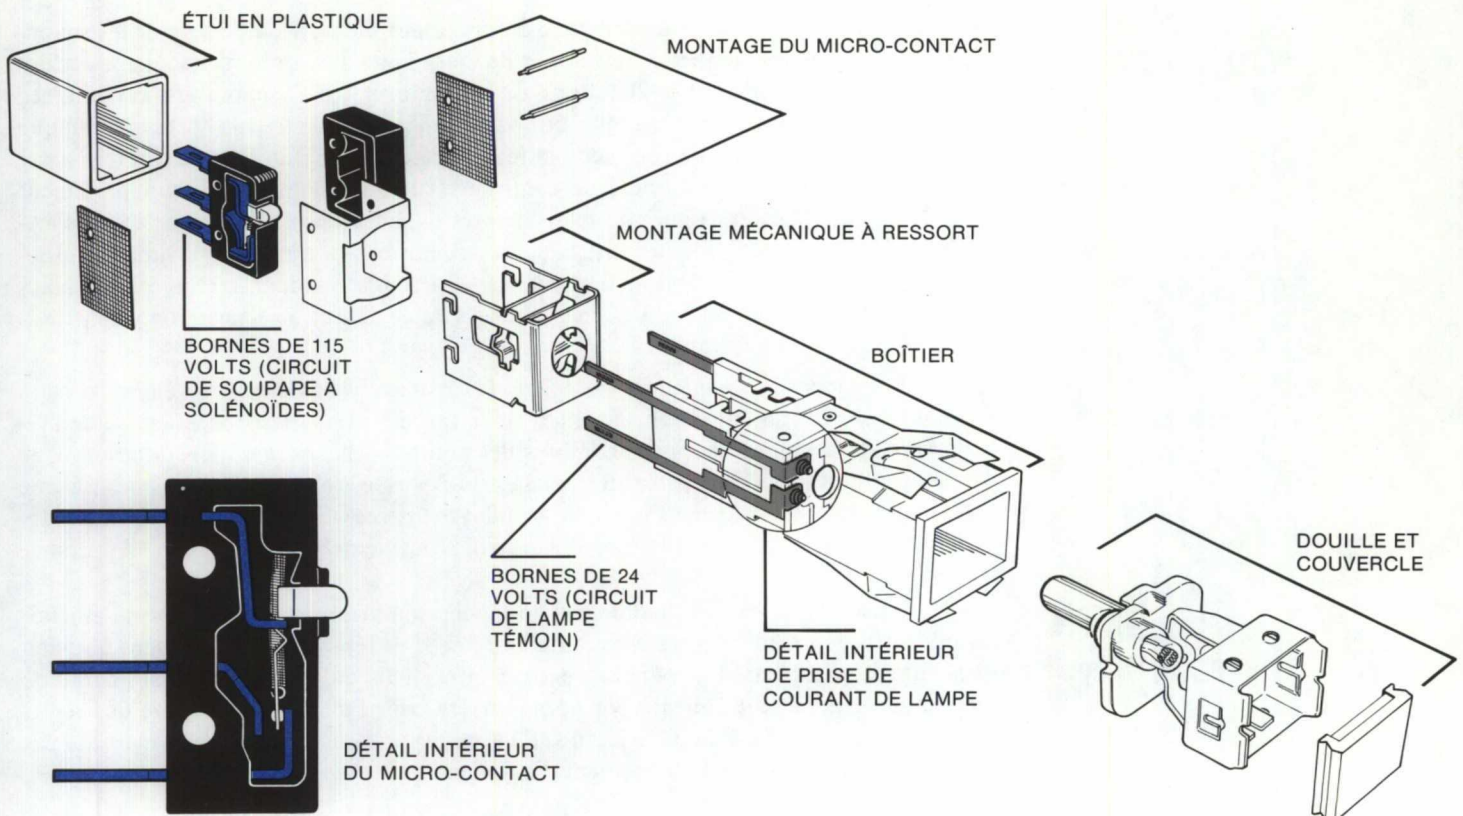
6.7 Composants de l'interrupteur de commande de soupape utilisé dans le panneau schématique. On a découvert qu'il y a eu court-circuit : entre les contacts de l'ampoule; entre les fils reliant les contacts de celles de 115 volts à la base de l'interrupteur; et dans le micro-contact lui-même.

relais associés dans le simulateur. Dans le circuit de l'*Ocean Ranger* cela aurait fait ouvrir les soupapes à solénoïdes montées sous la console, ce qui aurait conséquemment fait ouvrir les soupapes des ballasts télécommandées dans les chambres des pompes si l'alimentation de la console en air comprimé n'avait pas été coupée. Un examen ultérieur des interrupteurs touchés dans le panneau d'essai a révélé qu'il y avait des dépôts de sel à l'intérieur des micro-contacts associés, ce qui confirmait que de l'eau de mer avait pénétré dans les micro-contacts et entraîné un court-circuit interne.

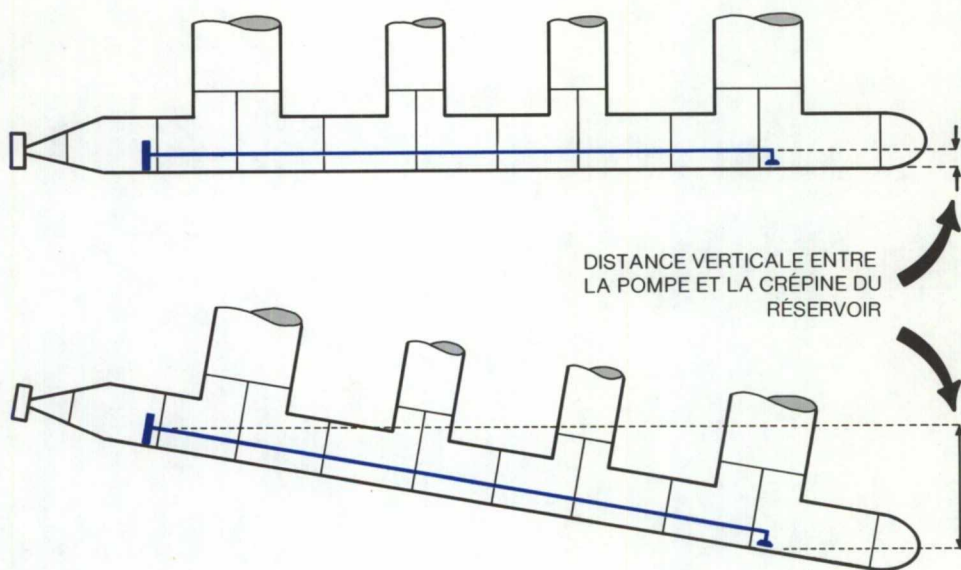
L'effet de ces faiblesses de conception sur le système de ballasts de la plate-forme aurait gêné considérablement toute tentative de redressement de l'installation à partir de l'inclinaison très prononcée rapportée la nuit du désastre. Le débit auquel le ballast pouvait être pompé à partir des réservoirs avant aurait été réduit à néant à mesure que l'inclinaison s'accroissait. Au cours des opérations normales, la vitesse de débit à partir d'un réservoir donné est sans importance; dans les conditions qui prévalaient la nuit du désastre, la vitesse de débit à partir des réservoirs avant était un facteur décisif.

6.8 A mesure que la plate-forme s'inclinait par l'avant, la distance verticale entre l'aspiration dans le réservoir et l'aspiration au niveau de la pompe augmentait, ce qui réduisait la capacité du système de pomper à partir des réservoirs avant.

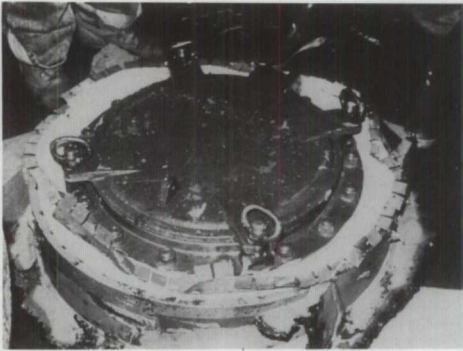
7.1 Un des trois hublots retirés de l'épave. Le contre-hublot était fermé et agrafé.

Il n'y a aucun doute que la rupture du verre de ce hublot, entre 19 h 45 et 20 h, a été la première étape de la suite d'événements qui ont mené à la perte de l'*Ocean Ranger*. La preuve a révélé que l'épaisseur de verre, telle que spécifiée dans les plans qui ont été remis par le fournisseur du verre, était insuffisante pour supporter les forces des vagues dans des conditions prévisibles de tempête extrêmes et que, de plus, à mesure que le verre prenait de l'âge, le piquage de sa surface par les particules charriées par l'eau ou par l'air diminuait sa résistance. De plus, le verre en place dans le hublot ne répondait même pas aux critères d'épaisseur spécifiés dans les plans.

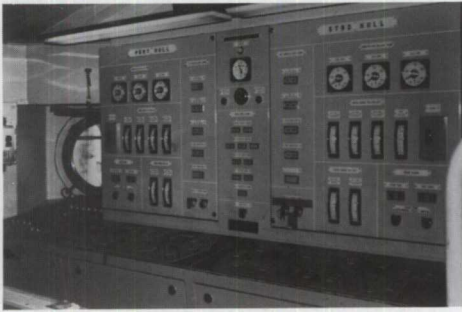
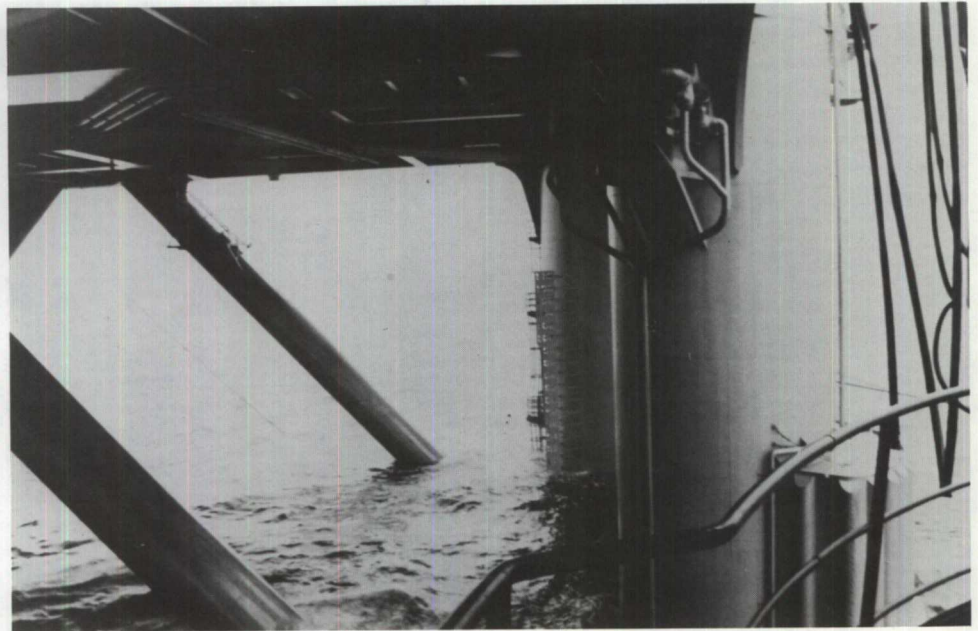
7.2 Ces photographies montrent la console de contrôle des ballasts et les marques de tirant d'eau à partir du hublot #3 situé à l'extrême gauche.

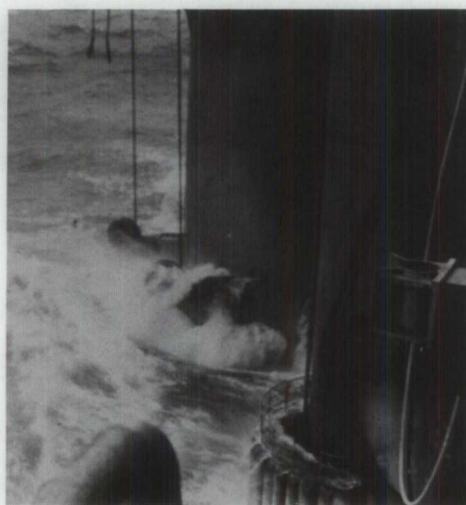
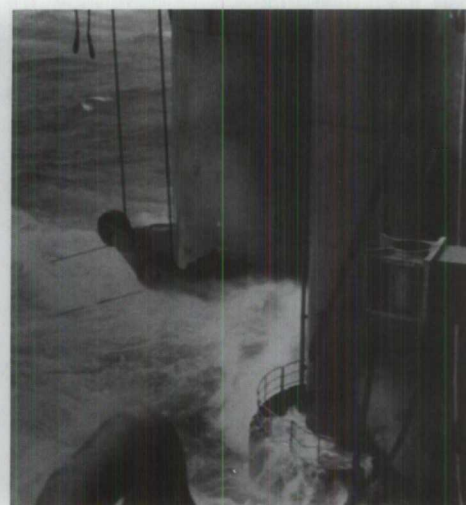
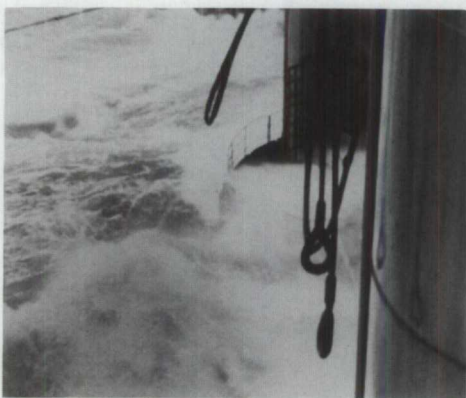
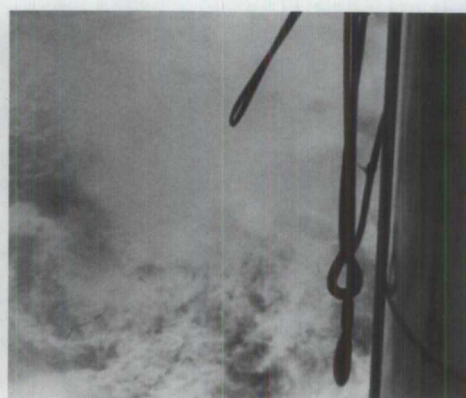
7.3 Cette série de photographies fait voir les hublots de la salle de contrôle des ballasts obscurcis alors que la mer était relativement calme. Les photos ont été prises à partir de la salle de commande des guindeaux au niveau de la plate-forme d'amarrage sur tribord avant.

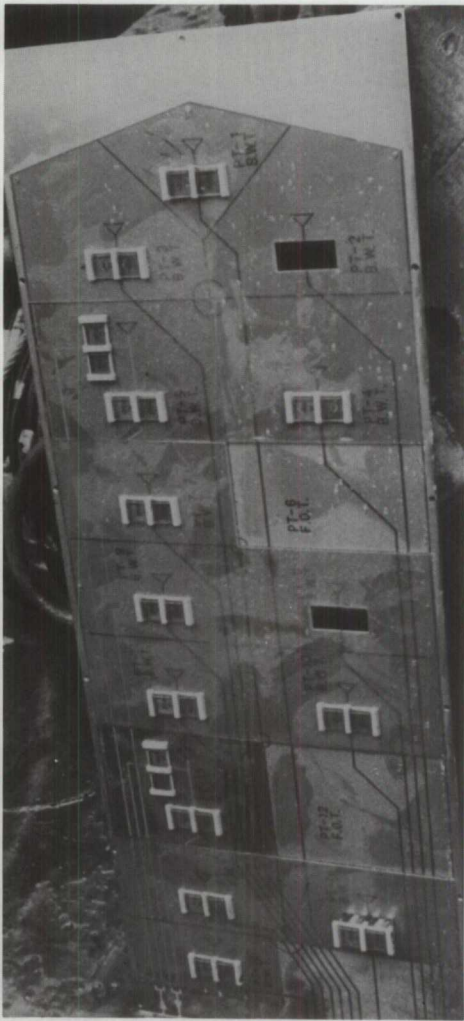
7.4 Une des quatre sections du panneau schématique récupérées de l'épave. Plusieurs dispositifs de mise en place en plexi-glass ont été enlevés et perdus pendant les travaux de récupération.

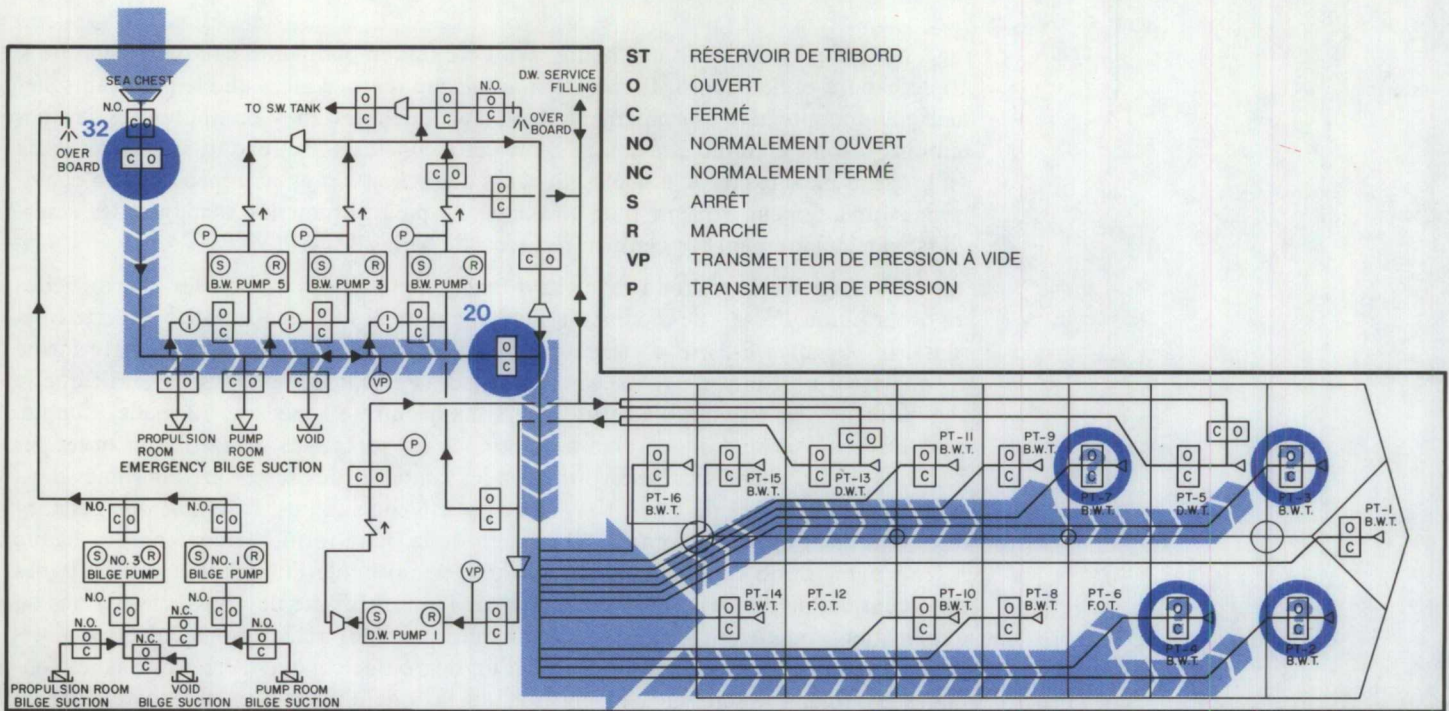
7.5 L'ouverture accidentelle des soupapes de ballast P-32 et P-20 a permis à l'eau de mer d'entrer dans le collecteur commun menant aux réservoirs du ponton de bâbord. L'ouverture des soupapes menant à un ou à plusieurs des réservoirs avant a rapidement entraîné une gîte de 4 à 5 degrés par bâbord avant.

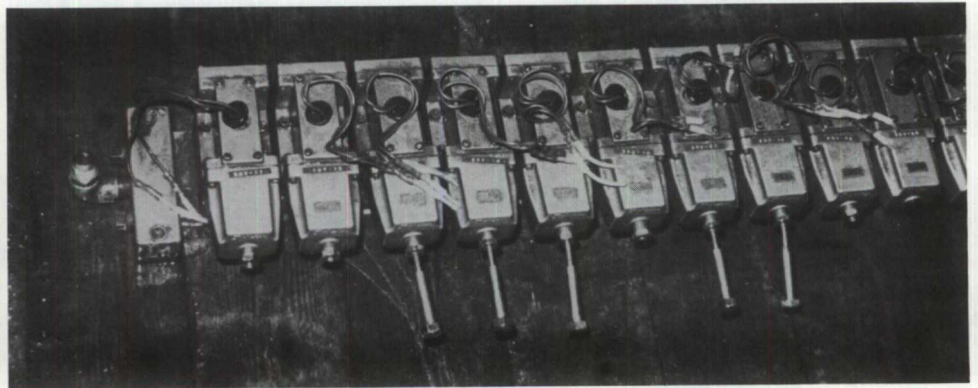
7.6 Un des six bancs de soupapes à solénoïdes retirés de la console de contrôle des ballasts. Plusieurs tiges de laiton ont été cassées au cours des opérations de récupération, ne laissant que le coussinet de laiton et une partie de la tige filetée à la partie avant du boîtier de la soupape. La soupape à l'extrême droite comporte un obturateur anti-poussière en plastique.

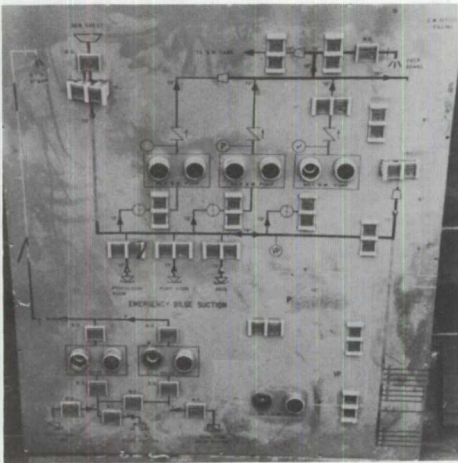
7.7 Une des quatre sections du panneau schématique retirées de la console de contrôle des ballasts. Seuls les interrupteurs des pompes #3 et #5 de bâbord ont été remontés.

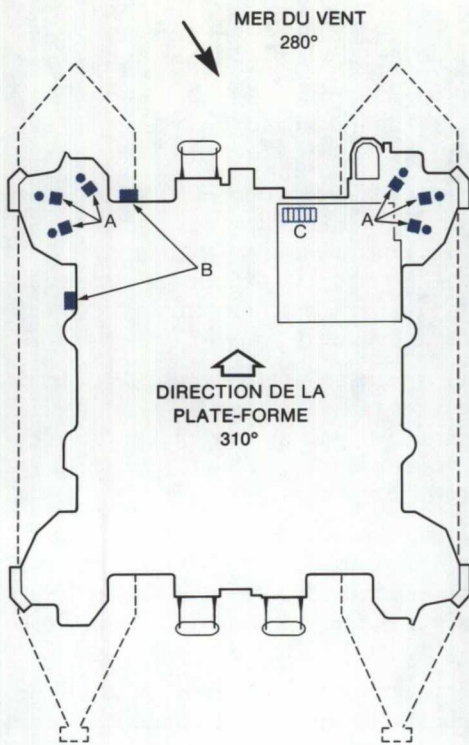
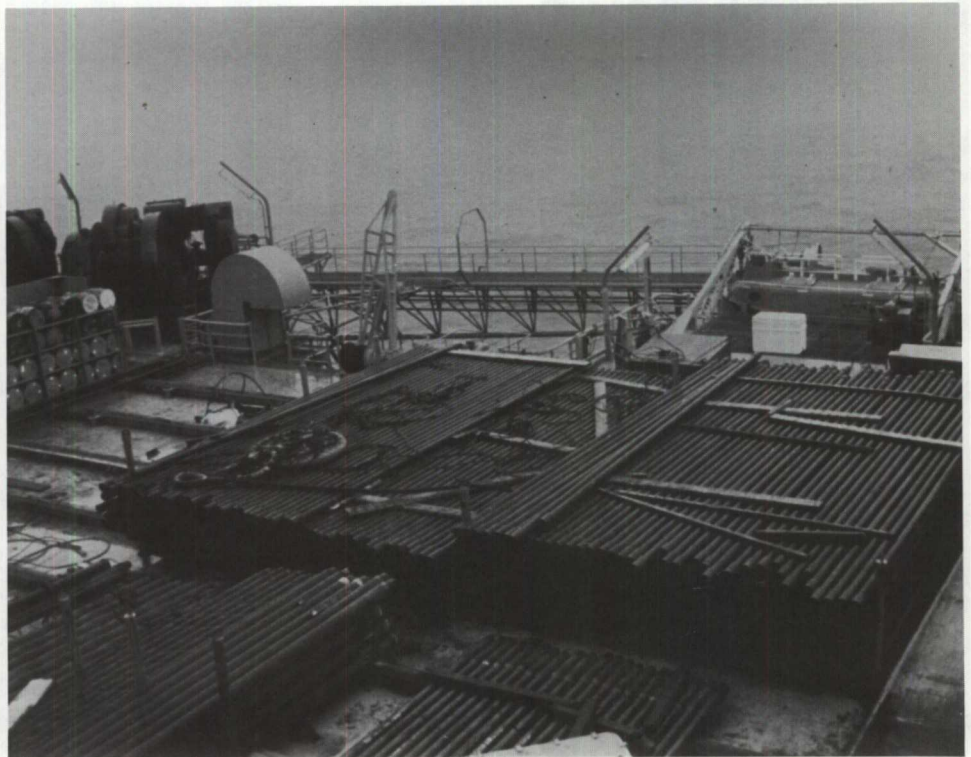
7.8 Cette illustration montre la position des ouvertures des puits aux chaînes (A), les manches à air (B) et l'escalier de la zone habitée (C); la photographie montre l'un des manches à air à l'arrière de la plate-forme qui conduit au stockage de sacs qui se trouve en-dessous. Dans le cas d'une importante inclinaison avant par bâbord, la tige de forage et le matériel de charge auraient glissé et endommagé le manche à air permettant ainsi à l'eau de mer d'inonder le pont inférieur.
