CHAPITRE 8 ÉVACUATION ET INTERVENTION D'URGENCE

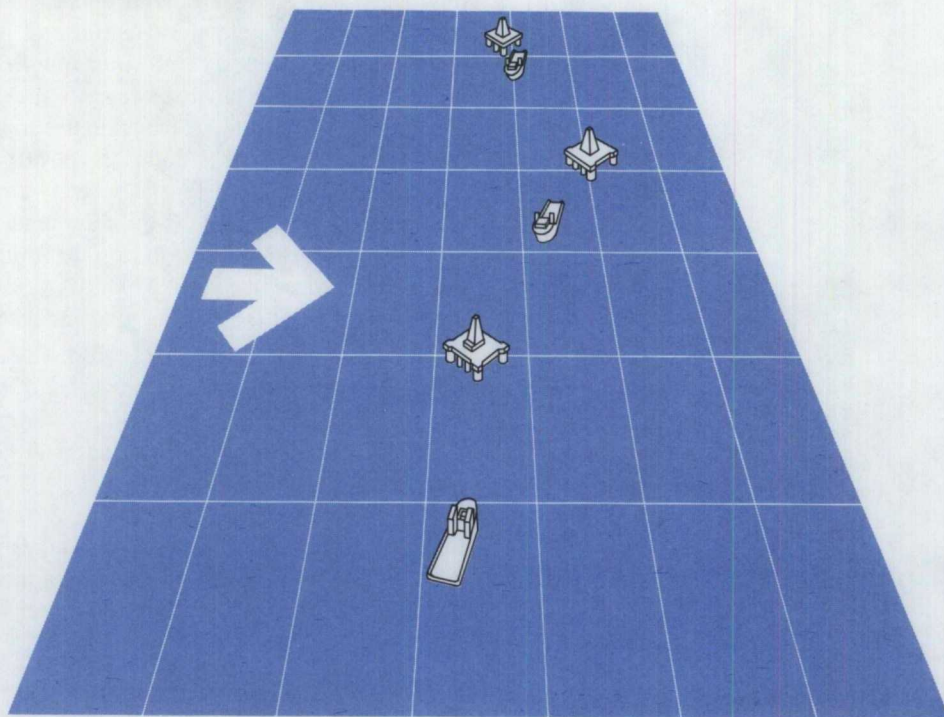
8.1 Vers 01 h 30 tous les trois navires avaient été requis de se porter à l'aide de l'*Ocean Ranger*. Le *Nordertor* (en haut) envoyé à partir de la *Zapata Uglund* à 01 h 22 HNT, se trouvait à quelque 20 milles, et le *Boltentor* (au centre) envoyé à partir de la *SEDCO 706* à 01 h 21 HNT, était à 9 milles approximativement. Le *Seaforth Highlander* (en bas) avait été requis de maintenir une surveillance rapprochée à 01 h 05 HNT, et il se trouvait à environ 6 milles de la plate-forme.

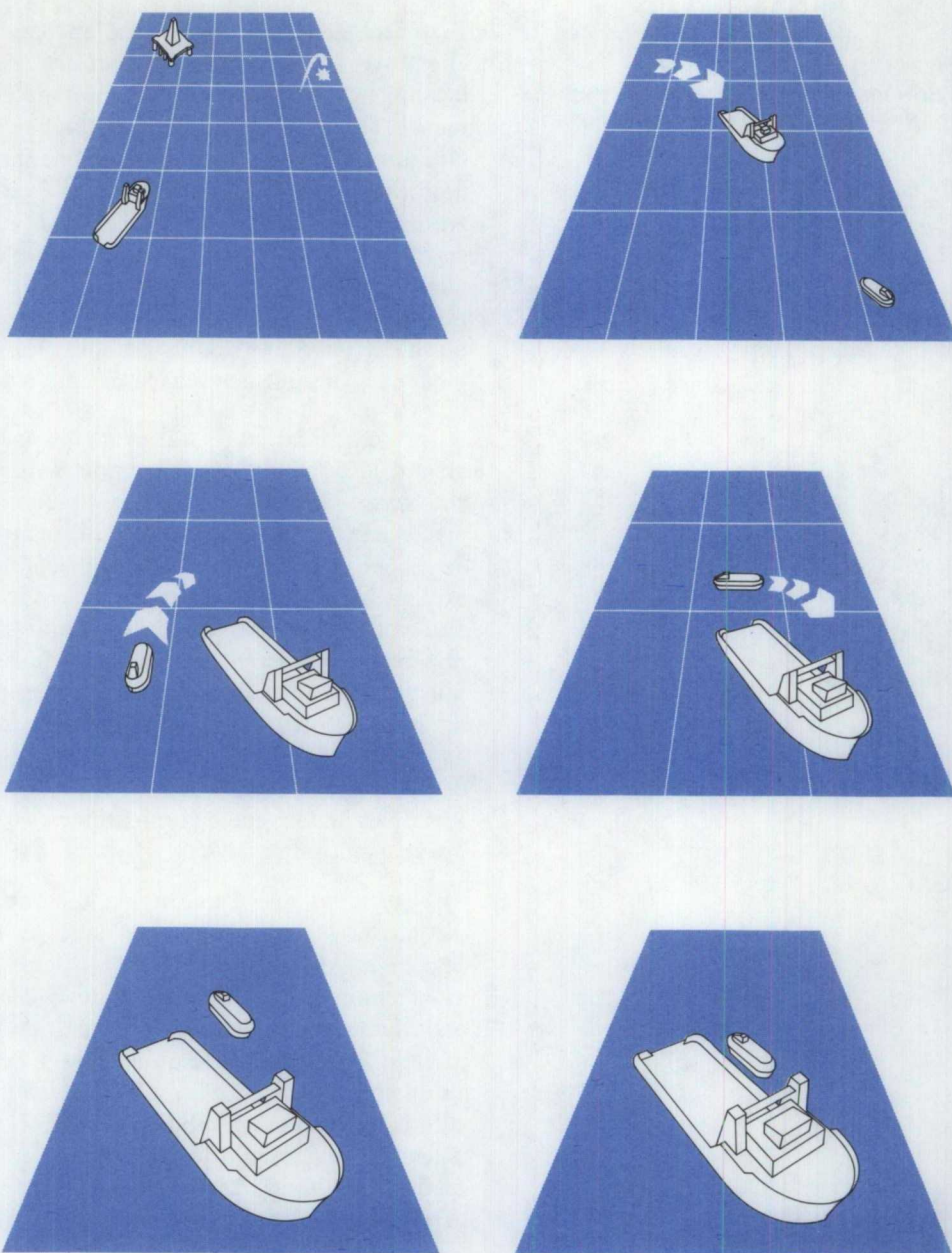
8.2 Le *Seaforth Highlander* s'est approché de l'arrière bâbord de l'*Ocean Ranger* puis il a manœuvré pour prêter main forte à une embarcation de sauvetage.

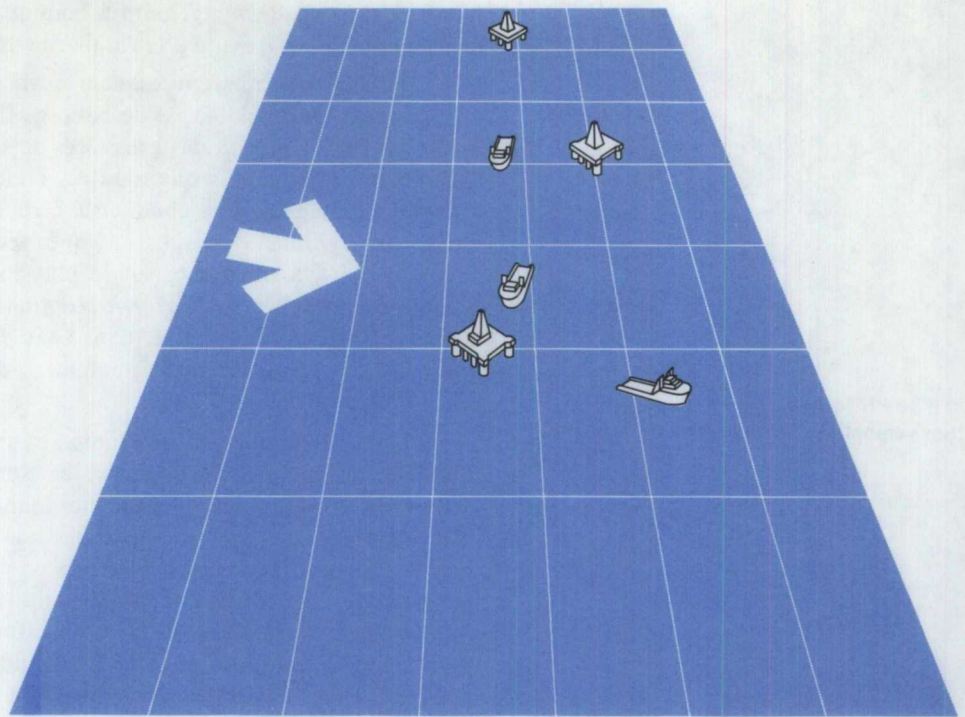
8.3 Le *Boltentor* a rejoint l'*Ocean Ranger* 02 h 45 et a rapporté que les hélicoptères pouvaient se poser sur la plate-forme. Environ quinze minutes plus tard, le *Nordertor* a perdu le contact radar avec l'*Ocean Ranger*.

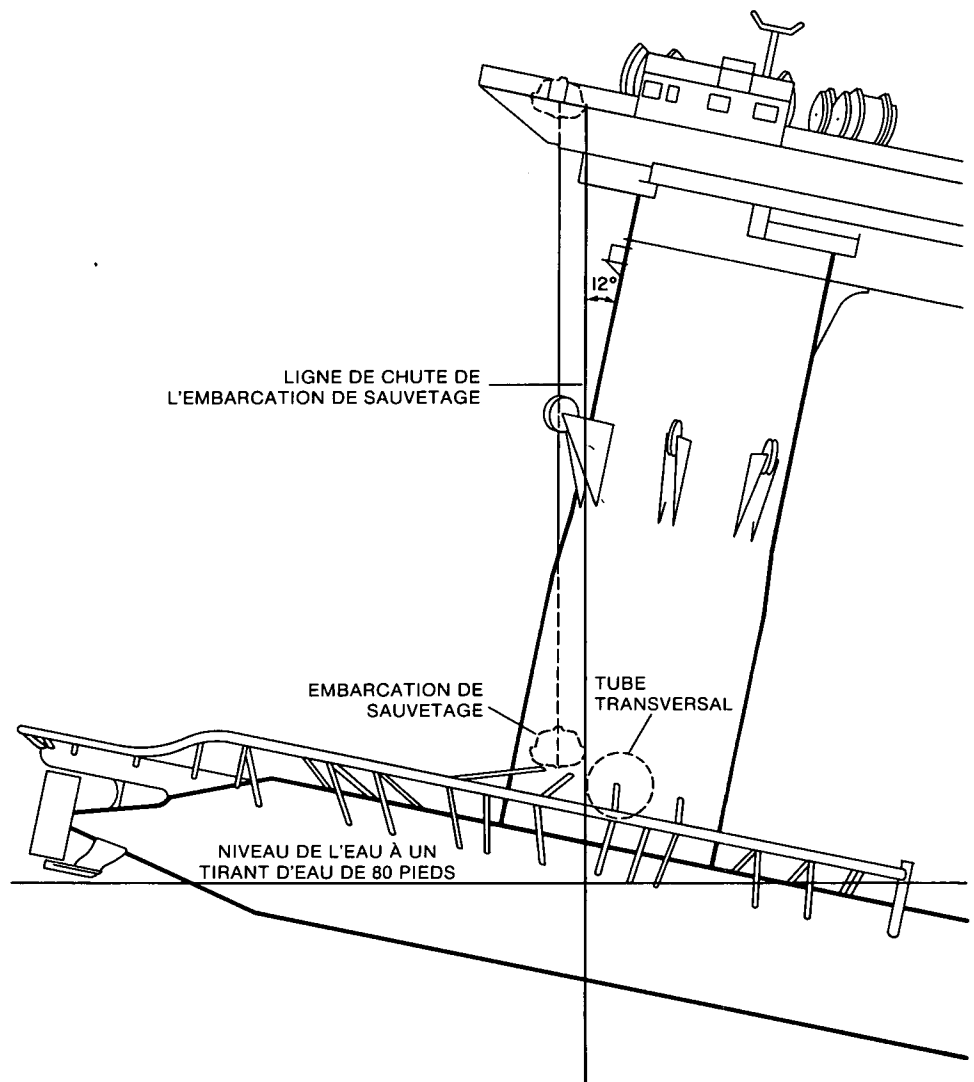
9.1 Illustration tirée des plans d'ODECO concernant l'installation des embarcations de sauvetage Watercraft. La limite relative au lancement est indiquée à une assiette de 12 degrés par l'avant; le tangage et le roulis de la plate-forme dans de fortes mers restreindraient le lancement sécuritaire à un angle bien inférieur.

Le 15 février 1982, les bateaux de sauvetage constituaient le principal moyen d'évacuation de la plate-forme. Dire que ce moyen était inadéquat est l'évidence même. En effet, le lancement à la mer de tels bateaux est déjà une manœuvre difficile et dangereuse par mer calme, et l'équipage l'avait rarement exécutée alors que les règlements exigeaient qu'il le fasse tous les trois mois. Il eût donc été fort peu probable que l'équipage réussisse à lancer les bateaux à la mer en toute sécurité pendant une tempête, avec la plate-forme dangereusement inclinée. De plus, les chances de succès de l'évacuation étaient d'autant plus réduites qu'il n'existe aucun côté protégé sur les plates-formes.

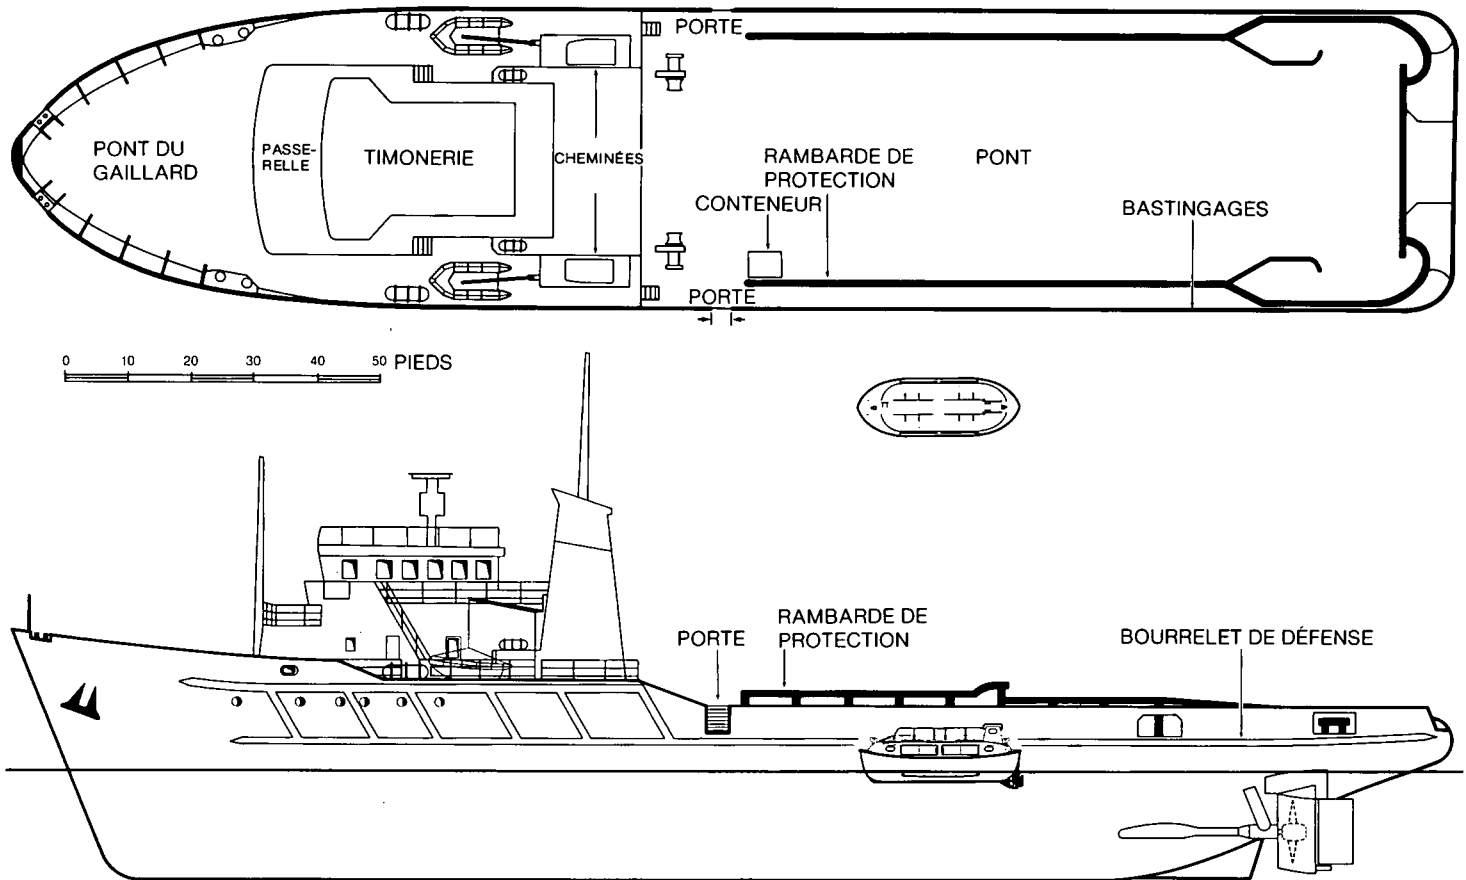
9.2 La vue en plan et l'élévation du *Seaforth Highlander* et de l'embarcation de sauvetage Harding par mer calme. Le 15 février, 1982, l'état violent de la mer a considérablement entravé les tentatives de sauvetage.

L'APGTC requérait la présence d'un navire de soutien convenable, mais son règlement ne précisait pas le type de navire qui conviendrait pour sauver la totalité de l'équipage d'une installation de forage et pour traiter, au besoin, un grand nombre de survivants souffrant d'hypothermie. Le règlement n'exigeait pas non plus que les navires en question soient dotés d'équipement de sauvetage approprié ni que leurs équipages aient la formation nécessaire pour faire face à une situation d'urgence de cette ampleur. Mobil ne précisait pas ce qui était attendu des navires en matière de sauvetage pas plus que les sociétés les ayant fournis ne s'étaient inquiétées de ce qu'ils étaient appelés à remplir un rôle de soutien alors qu'ils n'étaient pas dotés de l'équipement nécessaire. Un minimum de prévoyance aurait dicté que les navires soient conçus de façon appropriée, munis de l'équipement nécessaire et convenablement dotés en personnel formé spécialement aux opérations de sauvetage.

48. Que les équipages des navires de soutien, durant leurs affectations de service, effectuent des exercices au moins chaque semaine sur l'utilisation de l'équipement de secours, si les conditions météorologiques le permettent.

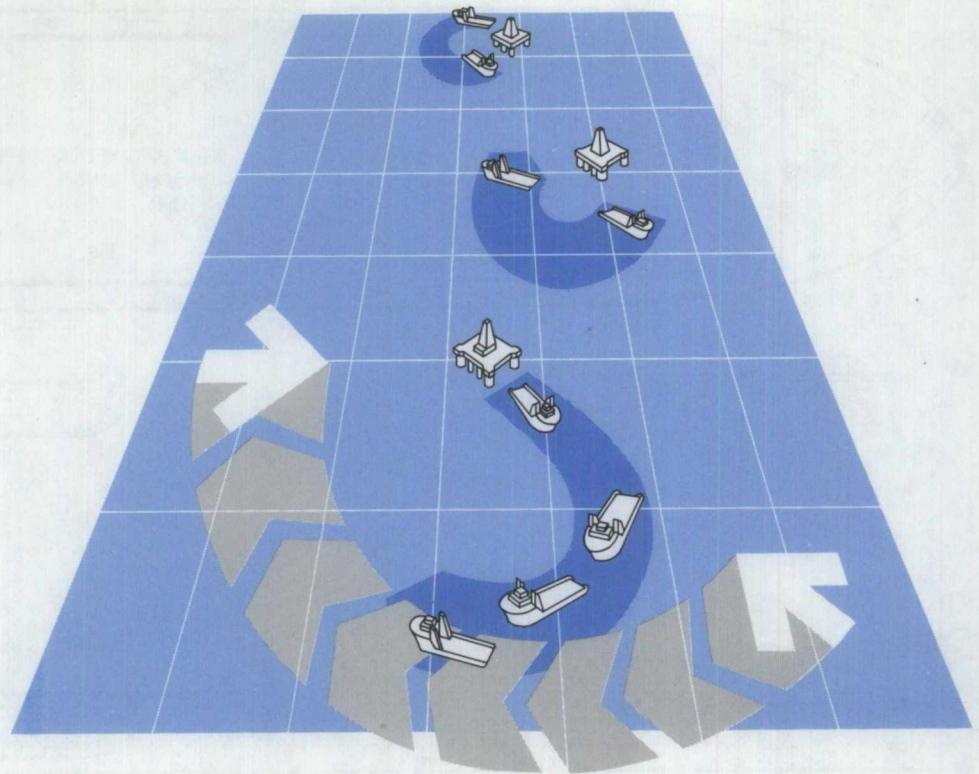
9.3 Au moment où le centre de tempête est passé à l'est du champ Hibernia pendant la soirée du 14 février, le vent a viré du sud-est à l'ouest. Le *Seaforth Highlander* s'est mis dans le vent et a suivi un cap qui l'a mené à quelque huit milles au sud de l'*Ocean Ranger*. Le *Boltentor* (au centre) et le *Nordertor* (en haut) ont conservé une route d'évitement sous le vent de leurs plates-formes respectives.
