**DONNÉES TECHNIQUES**

**APPENDICE F**

## APPENDICE F-1

### Rentrée et abandon d'Hibernia J-34

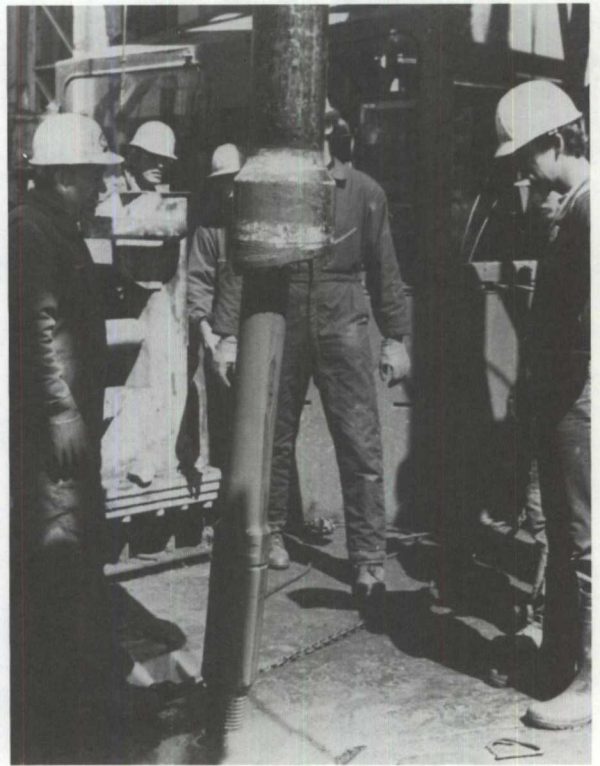
FIGURE 6 Fraise retirée du trou avec un morceau de garniture coincé dans sa gorge. Remarquez la partie supérieure de l'outil de débranchement.

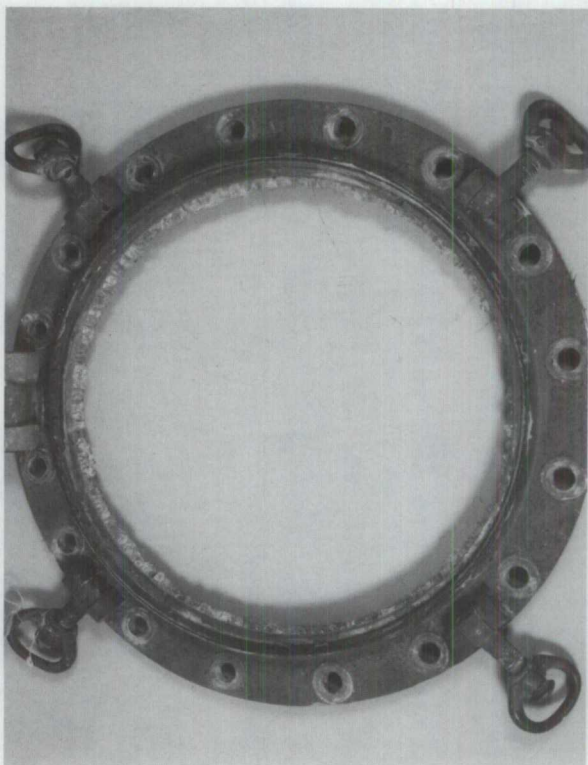
**2.3** L'examen détaillé du hublot n° 1 a révélé que les débris de verre étaient inclinés vers le côté intérieur du hublot. A l'aide d'un niveau et d'un indicateur à cadran, il a été possible de mesurer la pente du verre sur la surface extérieure. L'angle calculé de la déclivité de la surface du verre était de 2,3 degrés. La direction de la pente du verre indique qu'une force agissant vers l'intérieur sur le verre a entraîné la rupture. La bague de blocage a été sortie du hublot et le verre enlevé, photographie 11. Le joint en caoutchouc du verre a été trouvé intact et en place dans sa gorge. L'une des caractéristiques distinctives des fragments de verre était le motif des fissures, photographie 12. Dans tous les cas, la surface extérieure du verre avait pris la forme de ce que l'on pourrait appeler «une lèvres de cisaillement». Ce motif de fissures est caractéristique d'un bris par surcharge de pliage, la direction de la force agissant à partir de l'extérieur sur le côté intérieur du verre.

PHOTOGRAPHIE 4 Hublot n° 1, contre-hublot ouvert. Vue vers l'extérieur. Remarquer les fragments de verre en motif continu à la circonférence.

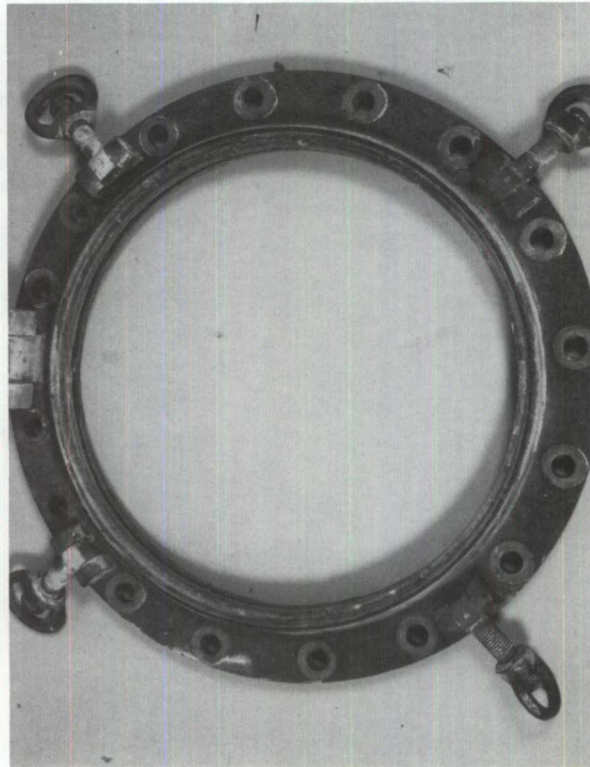
**4.7** Le verre du hublot n° 4 a éclaté à cause des charges dues à un impact, vraisemblablement résultant des vagues en surface. Nous avons également estimé que le contre-hublot était probablement ouvert au moment du bris.

PHOTOGRAPHIE 8 Hublot n° 4, contre-hublot ouvert. Remarquer le verre complètement enlevé, aucun fragment.

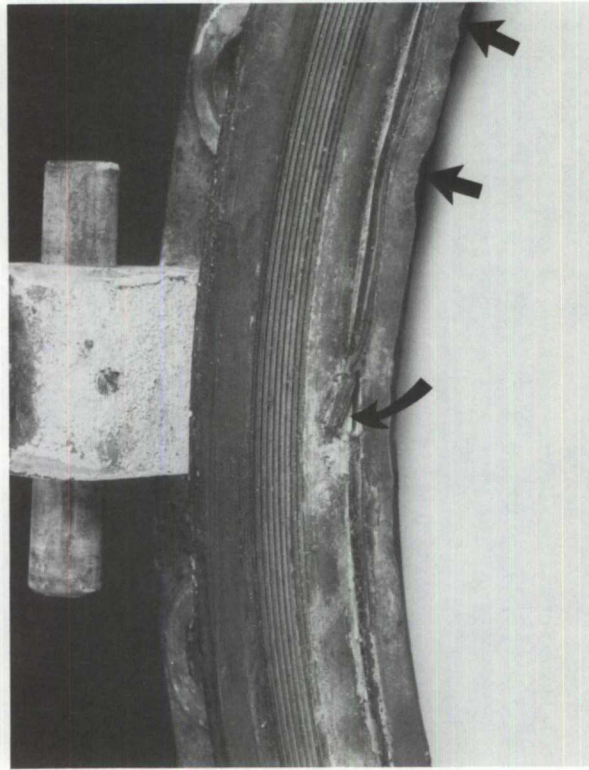
Il n'y avait pas de verre dans le hublot n° 4. Le joint en caoutchouc du verre était en place dans la gorge du joint de la bride de support du verre. Le joint était rompu à un endroit adjacent à la charnière du contre-hublot, photographie 9, mais aucune partie du joint ne manquait. Sur les bords extérieurs de la bride de support du verre et du hublot, on a observé de nombreuses marques de coups et rainures, photographie 10. Ces marques étaient de couleur claire et semblaient être réparties au hasard sur toute la circonférence du hublot. Les marques semblaient résulter de coups concentrés et répétés. Les essais ont démontré que l'orientation et l'importance des marques pouvaient résulter uniquement de coups frappés de l'extérieur du hublot. Elles étaient de couleur claire (indiquant qu'elles étaient récentes) et l'on a déterminé qu'elles ont été faites très vraisemblablement pendant l'enlèvement du hublot de la structure de l'installation de forage. La bague de blocage du verre était toujours en place et la largeur de la gorge qui retenait le verre a été mesurée. La largeur de la gorge mesurée à partir de la partie supérieure du joint était de 14,5 mm (0,59 pouce) et, sans le joint, la gorge mesurait 16 mm (0,63 pouce).

PHOTOGRAPHIE 9 Hublot n° 4, joint d'étanchéité brisé (flèches) près de la charnière du contre-hublot. Remarquer également le profil des marques de coups sur le bord externe du hublot (flèches). Comparer avec la photographie 10.

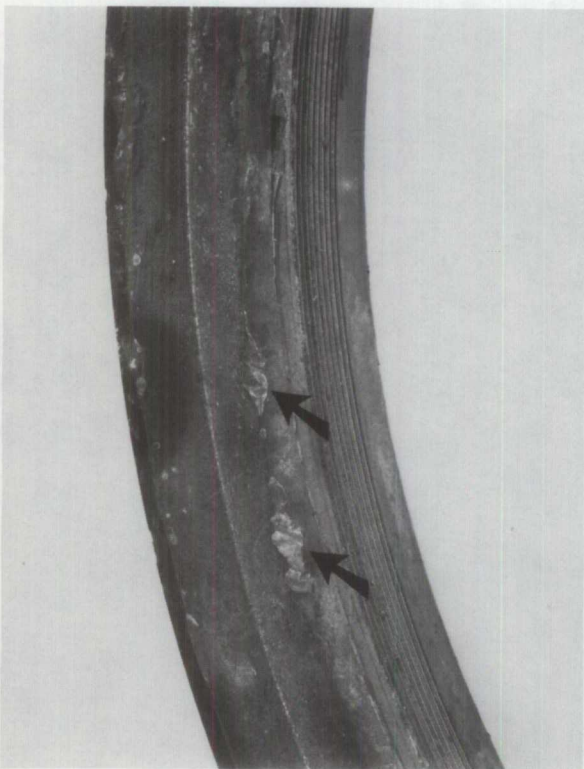
PHOTOGRAPHIE 10 Hublot n° 4, marques de coups et rainures (flèches) sur les bords externes du hublot.

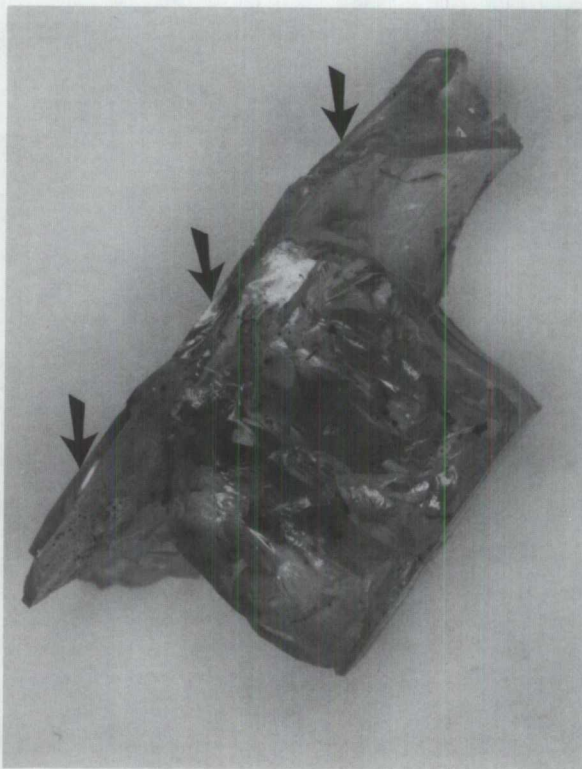
PHOTOGRAPHIE 12 Fragment de verre provenant du hublot n° 1, présentant une «lèvre de cisaillement» distinctive du côté extérieur du verre (flèches).

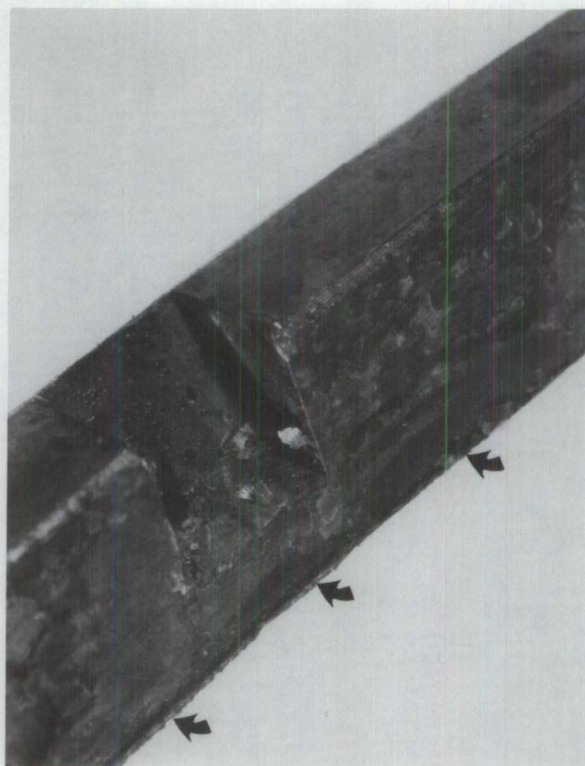
**3.1** L'analyse métallurgique des bagues de blocage indique que les charges appliquées sur le verre du hublot n° 4 étaient d'une magnitude supérieure et ressemblaient plus à un impact que les charges appliquées sur le verre du hublot n° 1. Nous estimons qu'il est très probable que le verre du hublot n° 4 a éclaté à cause de l'impact dynamique d'une vague de l'océan. D'autre part, l'absence de toute déformation importante du matériau de la bague de blocage du hublot n° 1 laisse plutôt supposer un état de charge statique. Des charges de pression statiques seraient appliquées comme résultat d'un enfoncement jusqu'au fond marin s'il y avait une pression différentielle dans le verre. Ceci aurait nécessité que le contre-hublot soit fermé et scellé, emprisonnant ainsi une poche d'air du côté intérieur du verre. Les charges de pression statiques seules n'auraient pas été suffisantes pour faire éclater le verre du hublot. Toutefois, un coup concentré au moyen d'un objet pointu aurait pu facilement faire éclater du verre trempé surtout s'il était déjà soumis à une charge de pression. Par conséquent, nous estimons que le verre a été vraisemblablement frappé par un objet quelconque pendant qu'il était sous l'eau.

PHOTOGRAPHIE 13 Bague de blocage du verre du hublot n° 4, présentant une «lèvre» protréante le long du bord interne (flèches).

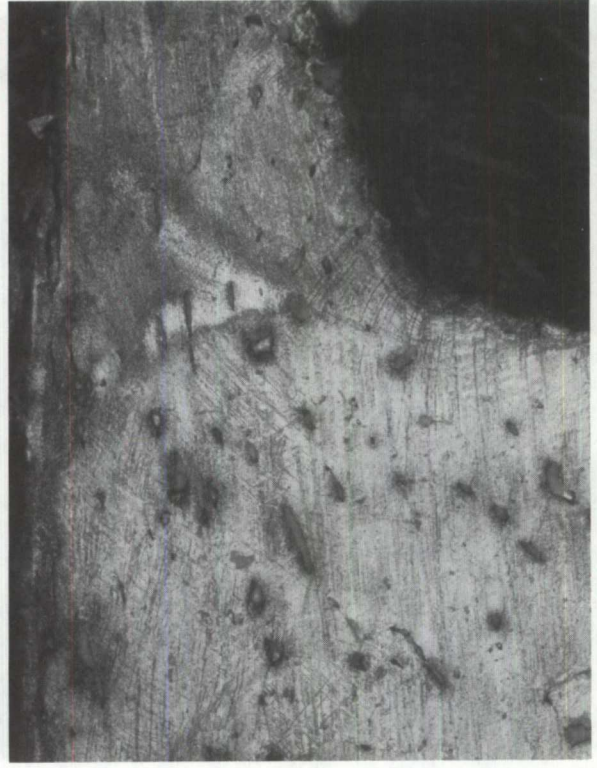
**2.5** L'examen métallurgique de la microstructure des bagues de blocage a révélé une étroite bande de lignes de glissement de déformation (caractérisées par un motif de hachures transversales) juste sous la surface de la bague qui s'accouple au verre, photographies 15 et 16. Le motif des lignes de glissement se prolongeait plus loin sous la surface de la bague du hublot n° 4 et, il était beaucoup plus évident dans la partie de la lèvre saillante, photographie 17. Des lignes de glissement se forment sous l'effet de la déformation du matériau et sont caractérisées par un motif de hachures transversales.

PHOTOGRAPHIE 17 Coupe transversale de la bague de blocage du hublot n° 4, présentant une forte concentration de lignes de glissement de déformation autour de la base de la lèvres protubérante.

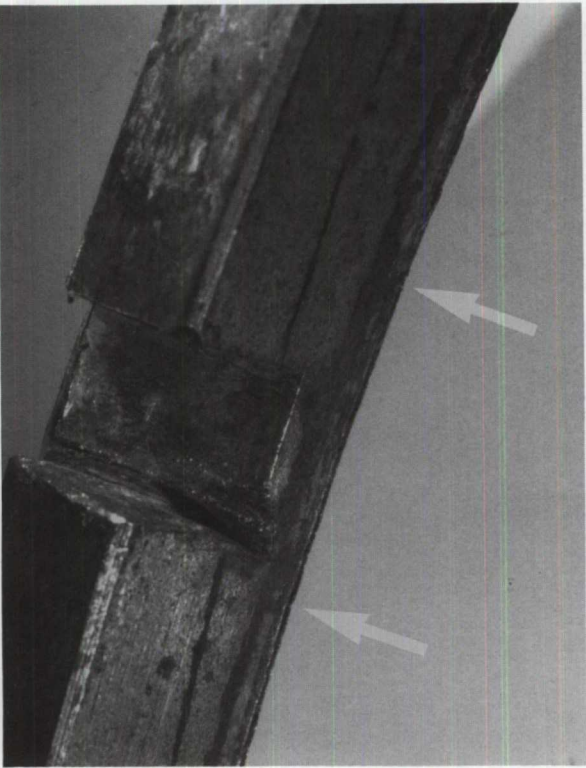
PHOTOGRAPHIE 7 Bague de blocage de verre enlevée du hublot n° 2, présentant une lèvres protubérante du matériau déformé (flèches).

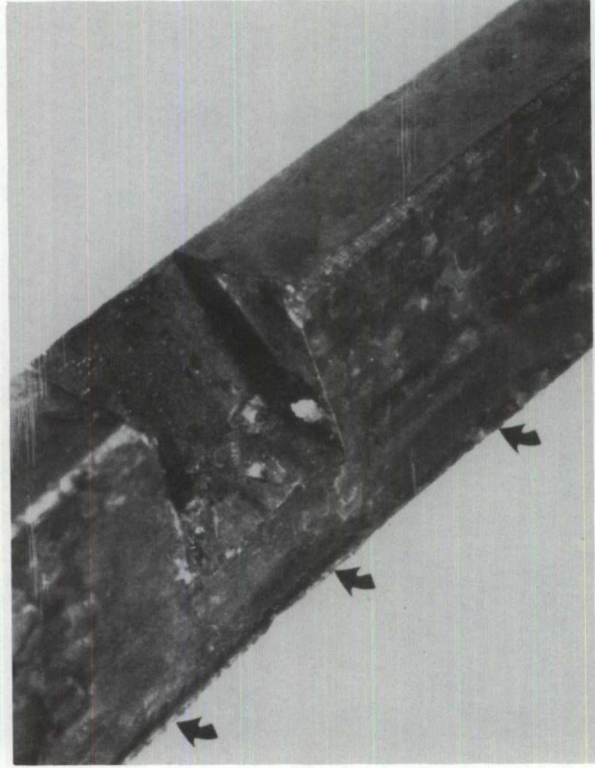
PHOTOGRAPHIE 9 Bague de blocage de verre du hublot n° 4, présentant une lèvres protubérante similaire (flèches).

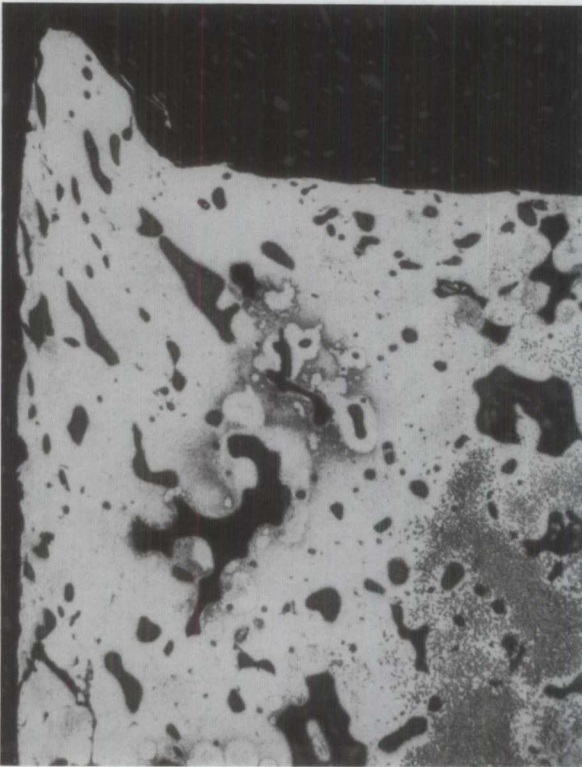
PHOTOGRAPHIE 10 Coupe transversale de la bague de blocage du hublot n° 2, présentant une lèvre protubérante distincte. Remarquer le motif du glissement au niveau de la lèvre, indiquant une déformation du matériau par étirement.

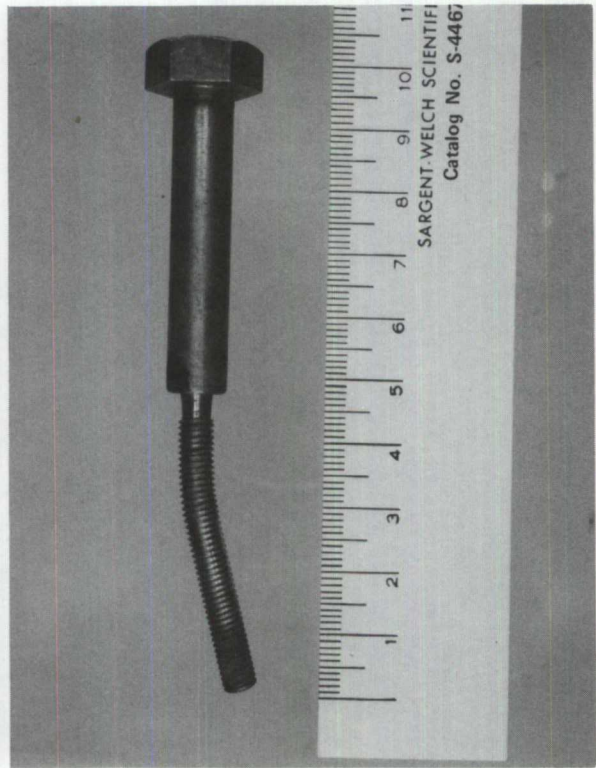
i) la casse des tiges de commande est due au surcharge de pliage, et l'on juge qu'elles ont vraisemblablement toutes été cassées lorsque les bancs de soupapes à commande par solénoïdes ont été récupérés de l'épave et non pas avant ou pendant l'accident.

PHOTOGRAPHIE 6 Tige de commande courbée, telle qu'elle a été reçue.

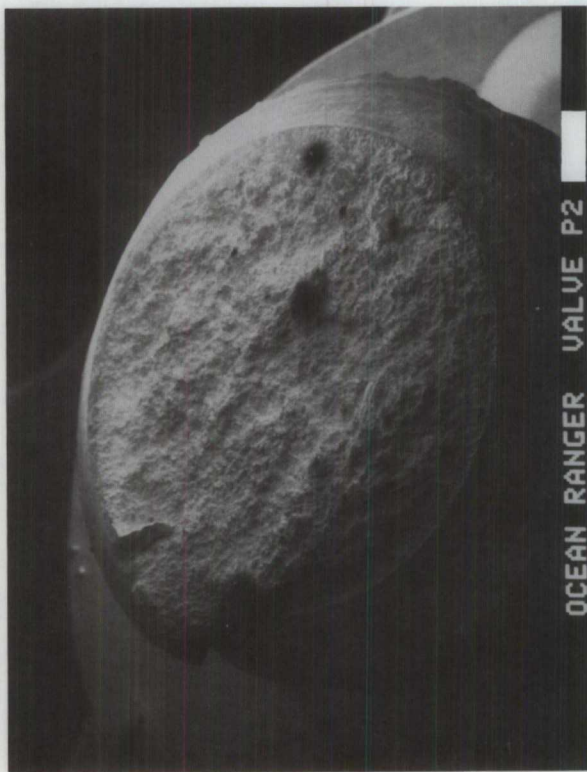
PHOTOGRAPHIE 16 Photographie d'une micrographie obtenue par balayage électronique montrant une surface typique de fracture dans les 14 tiges de commande.

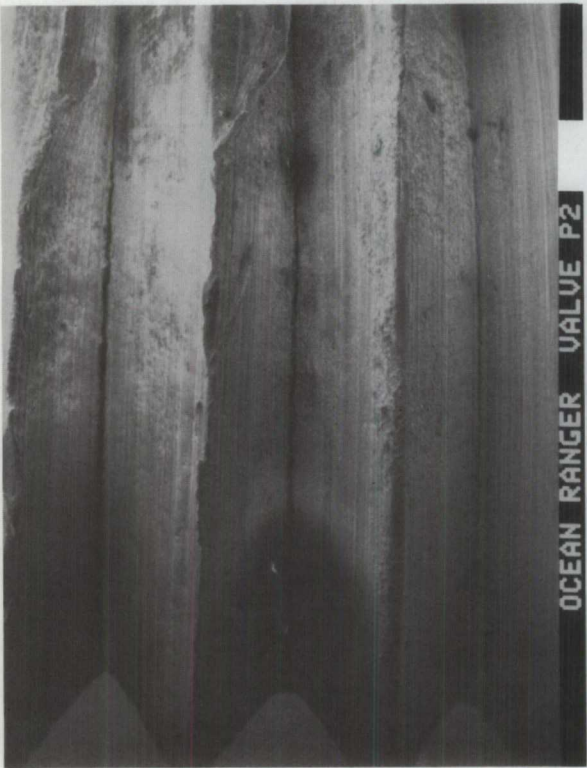
PHOTOGRAPHIE 17 Photographie d'une micrographie obtenue par balayage électronique montrant les fissures observées dans les filets d'une tige de commande cassée. Typique de toutes les 14 tiges de commande examinées.

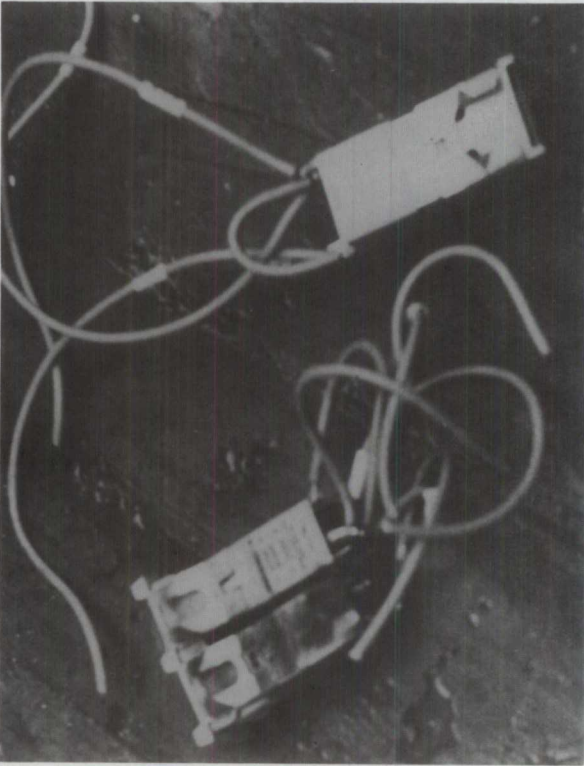
**3.1** L'interrupteur vert P-19 a brûlé très vraisemblablement en raison de l'infiltration de l'eau de mer qui a causé un tracé conducteur entre la masse et le circuit de 115 volts par l'intermédiaire des pièces métalliques du micro-contact de commande, du panneau

métallique et de la borne de 115 volts. Nous jugeons qu'il est très probable que cet interrupteur est l'endroit même à partir duquel il s'est produit une «fuite» de courant alternatif de 115 volts dans le circuit des ampoules de 24 volts en courant alternatif, ce qui a fait griller les 68 ampoules.

PHOTOGRAPHIE 5 Interrupteur P-19. Dommages causés par jaillissement d'étincelles.

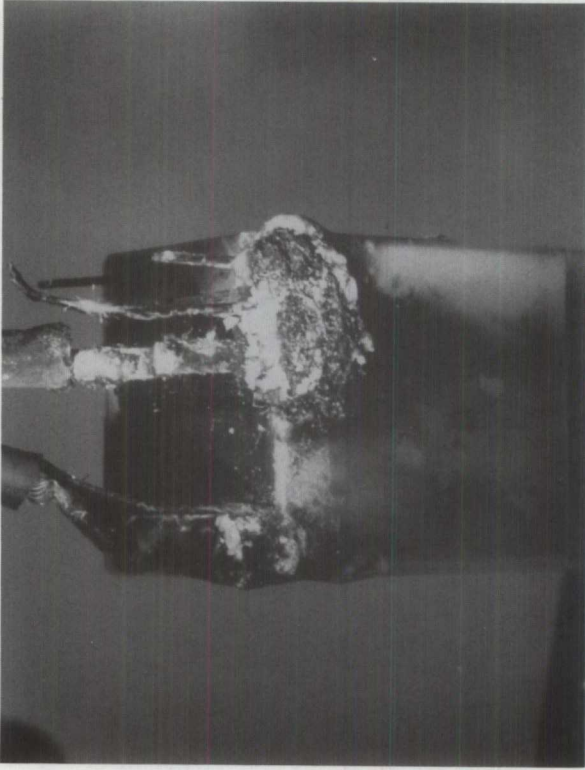
**4.7** Le court-circuitage de l'interrupteur «vert» P-19 est probablement à l'origine de la fuite de la tension de 115 volts dans le circuit des ampoules de 24 volts, ce qui a fait griller les 68 ampoules.

PHOTOGRAPHIE 14 Détail de la partie brûlée de l'interrupteur P-19.
