RAPPORT «F»**RAPPORT TECHNIQUE EP 333/83
ESSAIS DU PANNEAU DE CONTRÔLE DES
BALLASTS****8 septembre 1983**

**RAPPORT «G»
RAPPORT TECHNIQUE 195/82
ANALYSE DES CIRCUITS ÉLECTRIQUES DE
CONTRÔLE DES BALLASTS
ET ANALYSE GLOBALE
8 septembre 1983**

**RAPPORT «I»
RAPPORT TECHNIQUE EP 73/84
ANALYSE DES DÉFAILLANCES DES
MICRO-CONTACTS
1^{er} mars 1984**

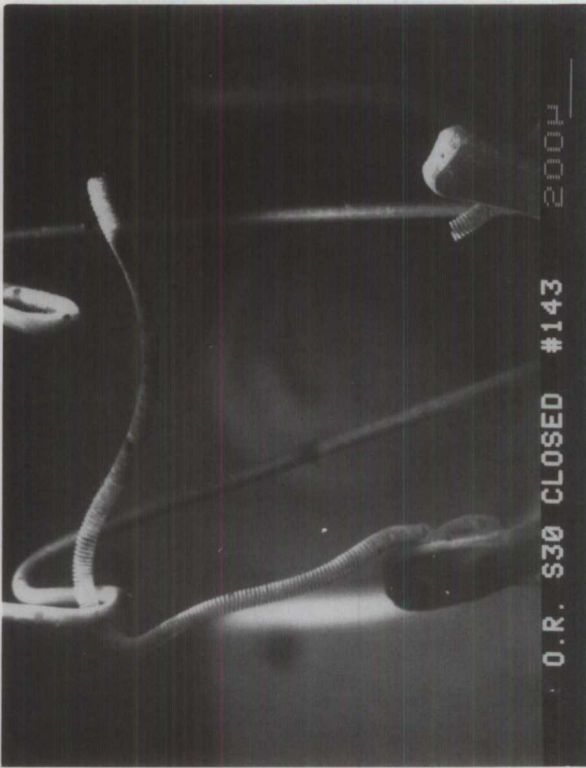
PHOTOGRAPHIE 1 #30 tribord, fermé. Filament cassé près de la borne de contact.

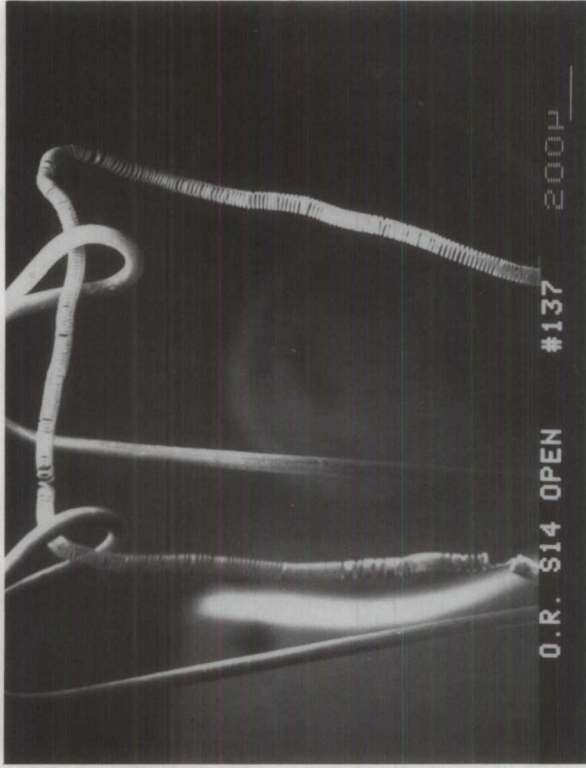
PHOTOGRAPHIE 2 Filament étiré, dommage probablement dû à une tension élevée.

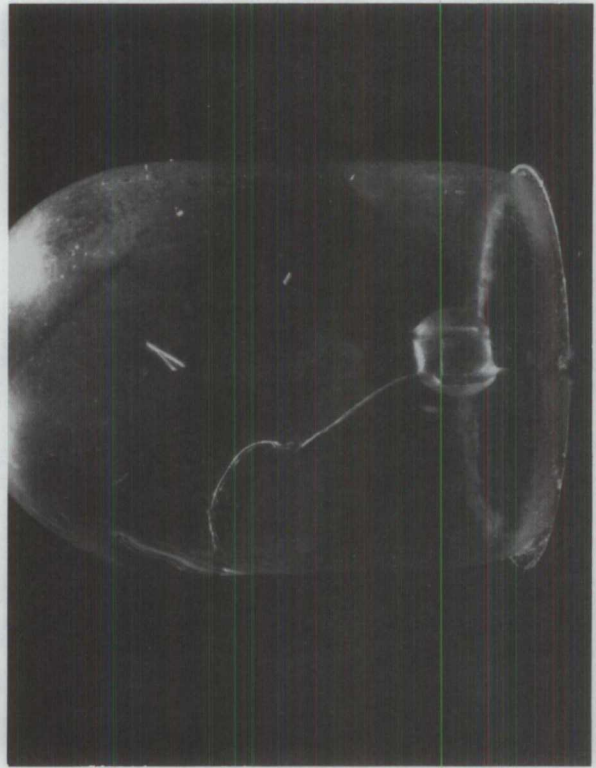
PHOTOGRAPHIE 3 Filament soudé au verre de l'ampoule #2, lampe témoin «arrêt» pompe de cale de tribord.

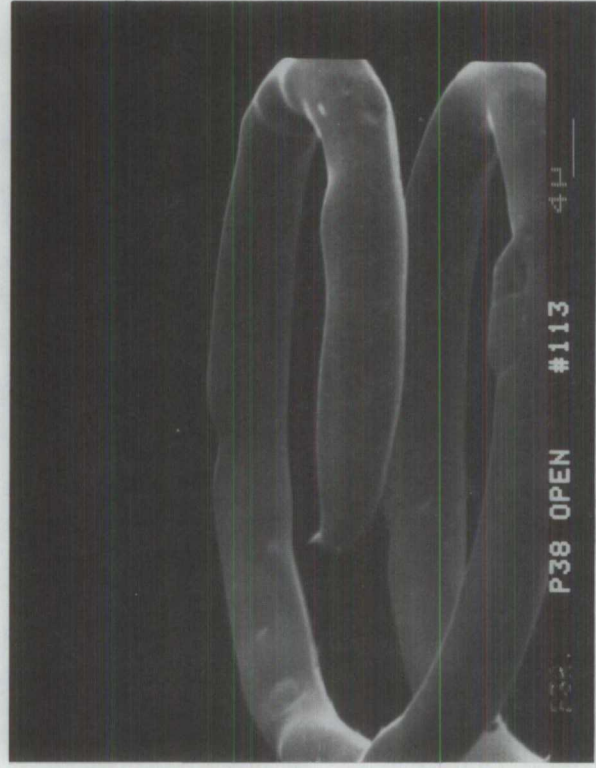
PHOTOGRAPHIE 4 Fracture chaude de l'ampoule #38 «ouvert» bâbord.

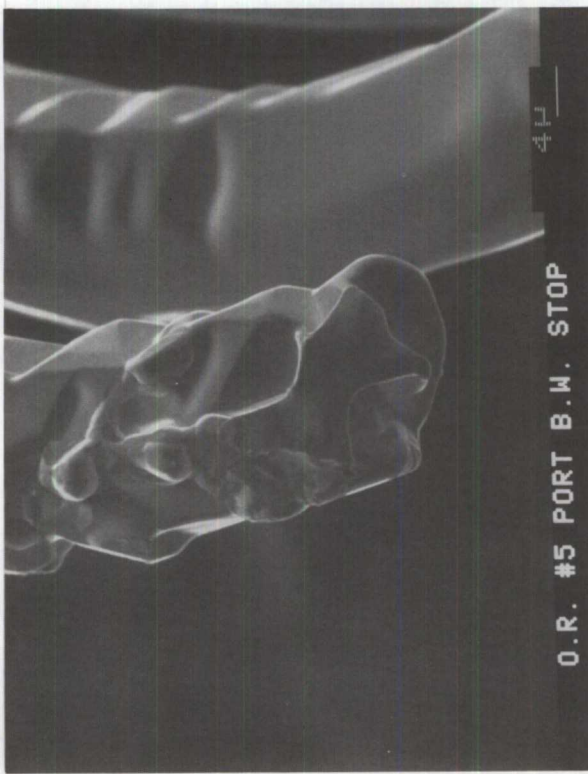
PHOTOGRAPHIE 5 Fracture régulière — ampoule «arrêt» de pompe d'eau de ballast, bâbord.

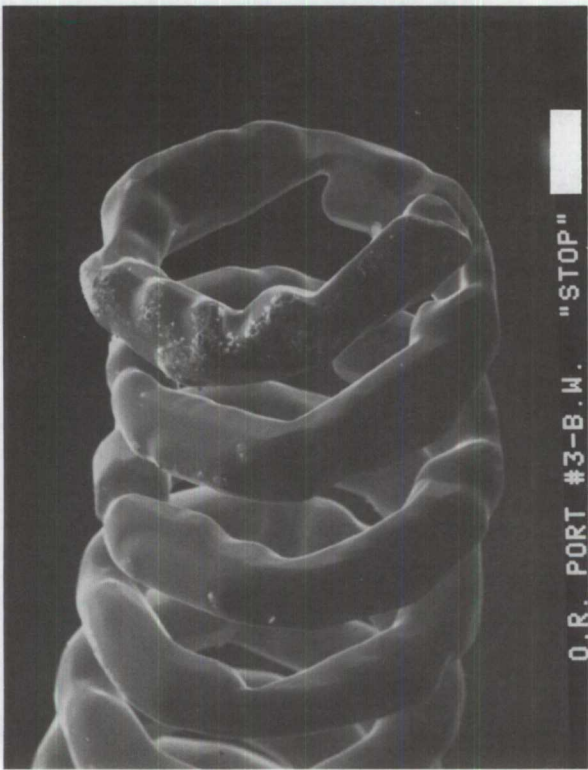
PHOTOGRAPHIE 6 Fracture régulière — Ampoule «arrêté» #3, pompe d'eau de ballast, bâbord.

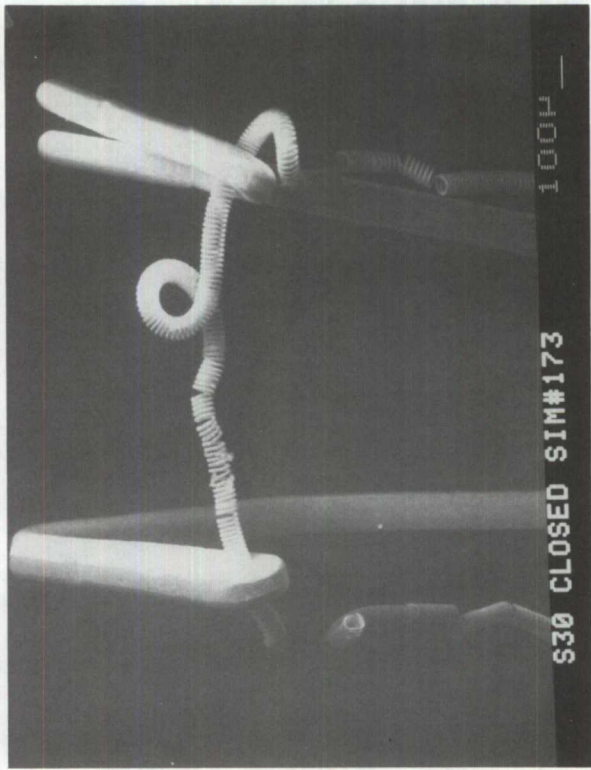
PHOTOGRAPHIE 8 Filament provenant de la maquette inondée d'eau salée.

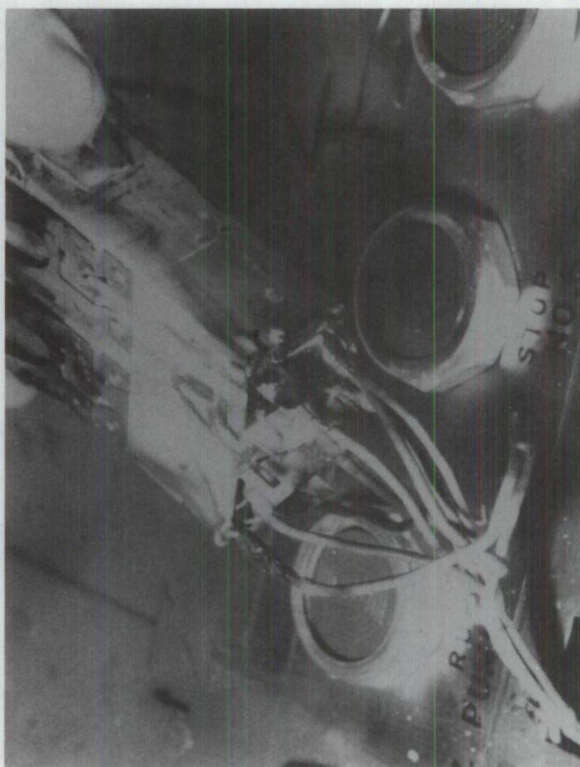
4.3 Il y a également eu une fuite du circuit de 115 volts qui s'est produite de la même manière dans le circuit de 24 volts, ce qui a causé le même dommage par brûlure sur le boîtier de la lampe témoin des soupapes commandées à la main. Presque tous les interrupteurs et toutes les lampes témoins ont été fortement endommagés comme on peut le constater sur la photographie 8.

PHOTOGRAPHIE 8 Micro-contact de commande après l'essai - dommages causés par amorçage d'arc.

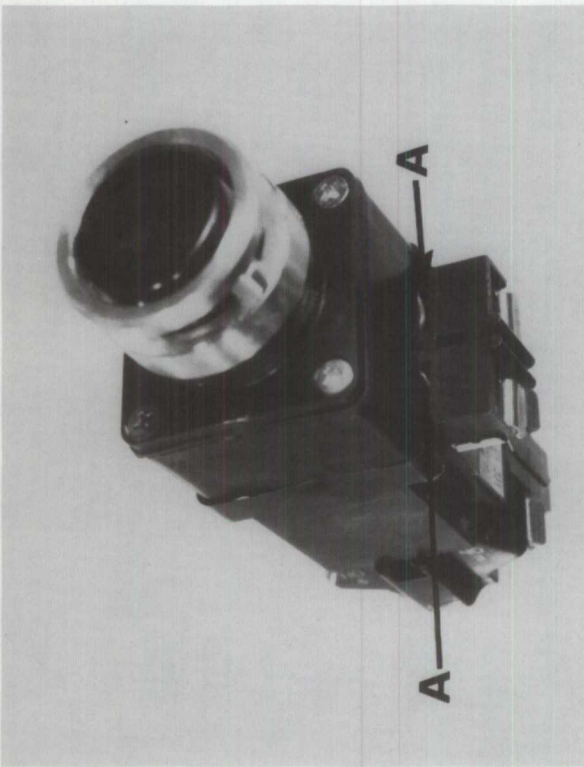
PHOTOGRAPHIE 1 Interrupteur de pompe, vert ou «run» (marche). Cavité sur le côté du boîtier où l'eau peut pénétrer par le joint «A».

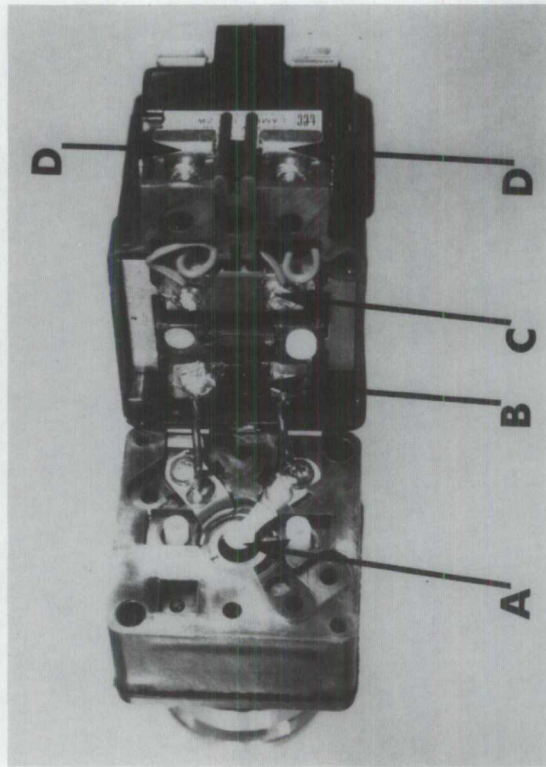
2.6 Comme on peut le voir sur la photographie 3, les bornes du transformateur de l'enroulement primaire «C» et la douille de l'ampoule «A» sont très rapprochés. Ce montage faciliterait les fuites de 115 V du «primaire» dans les contacts des ampoules du «secondaire» si de l'eau salée pouvait pénétrer dans la partie du transformateur monté dans le boîtier de l'interrupteur.

PHOTOGRAPHIE 3 Le même interrupteur ouvert à la jonction du transformateur et de l'ampoule. «A» culot de l'ampoule dans sa douille, «B» enroulement secondaire, «C» enroulement primaire, «D» connexions externes du transformateur.

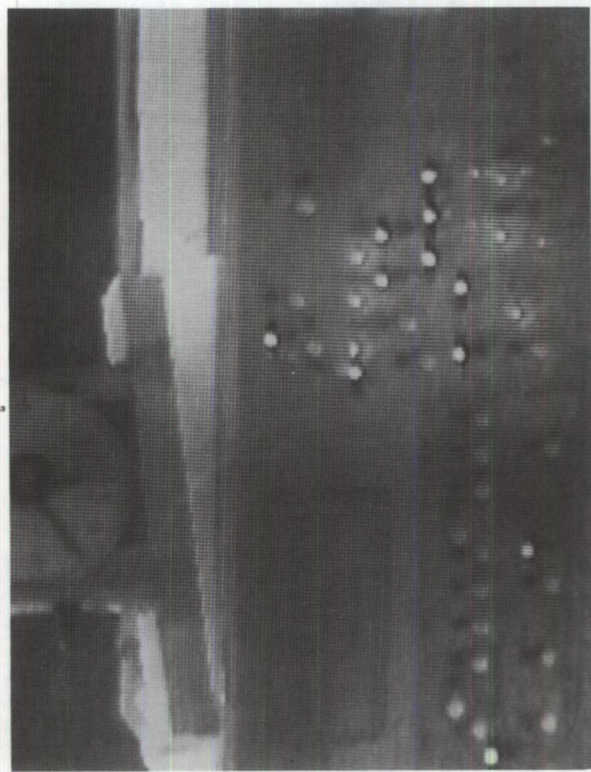
1.3 L'affichage des lampes témoins vertes sur le panneau de contrôle spécial présenté sur la photographie 1 constituait la preuve fondamentale que ces interrupteurs avaient fait défaut au moment de l'essai. La façon dont ces 10 interrupteurs ont fait défaut, tel qu'on l'indique à l'alinéa 3.4 du Rapport «F» du LTSA, était une déduction logique tirée d'une preuve indirecte. Au moment de cet essai, il a été décidé de ne pas ouvrir les micro-contacts pour voir si de l'eau de mer y avait pénétré, en raison du risque de perdre la preuve (c'est à dire l'eau de mer) pendant le processus de leur ouverture.

PHOTOGRAPHIE 1 Panneau d'essai au moment où le panneau de contrôle faisait voir les 10 lampes témoins vertes, indiquant des défaillances des ampoules.

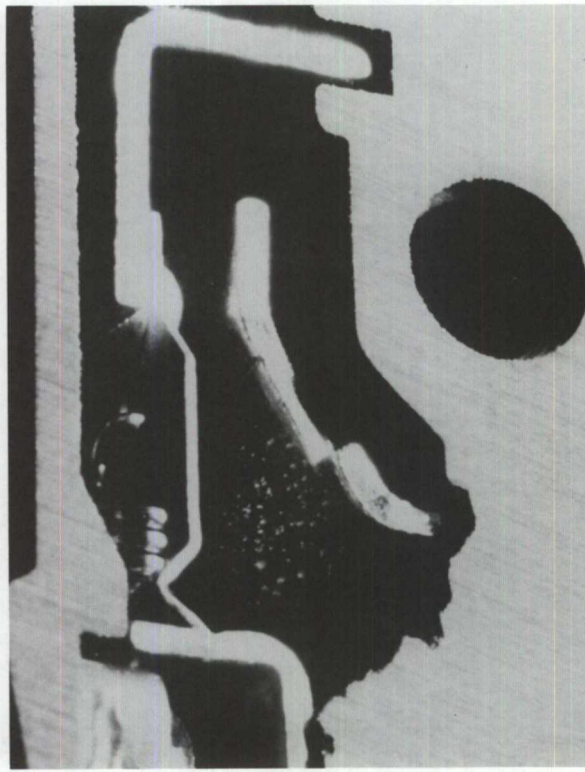
PHOTOGRAPHIE 3 Détail du mécanisme du micro-contact montrant les dépôts blancs sur la barre de contact plaquée or.

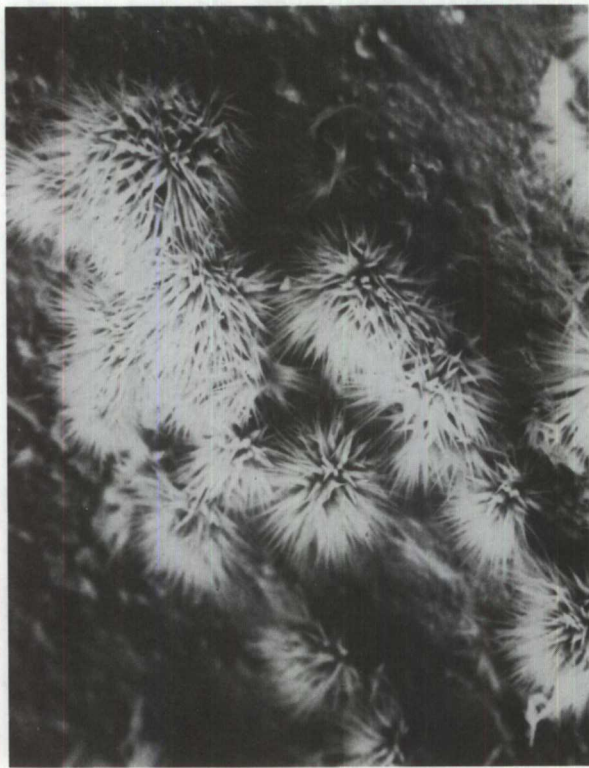
PHOTOGRAPHIE 4 Micrographie des points blancs identifiés comme groupes cristallins de composés de sodium.

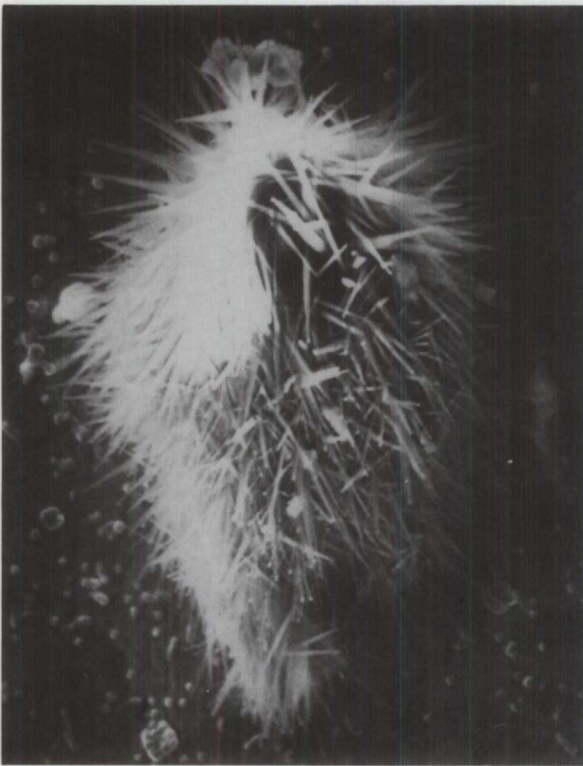
PHOTOGRAPHIE 5 Micrographie d'un groupe cristallin de composés de sodium entouré de minuscules cristaux de chlorure de sodium

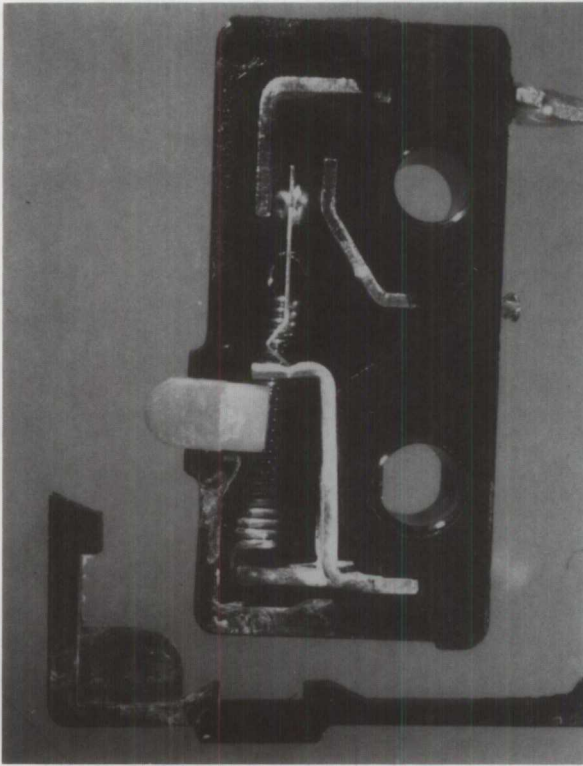
2.3 L'endroit le plus plausible par lequel l'eau de mer aurait pénétré dans le micro-contact se trouvait autour du bouton rouge de mise en marche, comme l'indique la photographie 2. Cependant, l'examen de l'un des interrupteurs a révélé que de l'eau de mer était entrée par une fissure entre les deux moitiés du boîtier qui n'avait apparemment pas été scellé correctement, comme l'indique la photographie 6.

PHOTOGRAPHIE 6 Micro-contact indiquant que de l'eau de mer s'est infiltrée par la jonction des deux parties du boîtier.

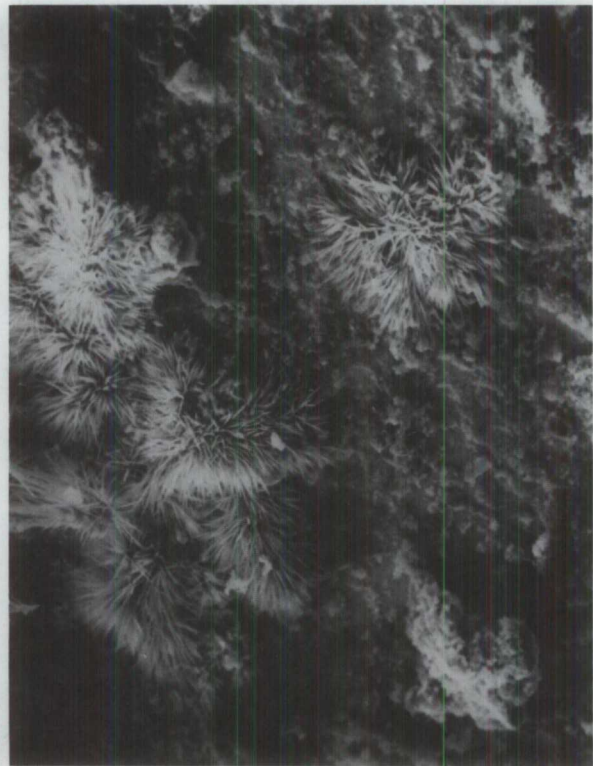
PHOTOGRAPHIE 7 Micrographie montrant les différents dépôts cristallins sur un composant d'un interrupteur.

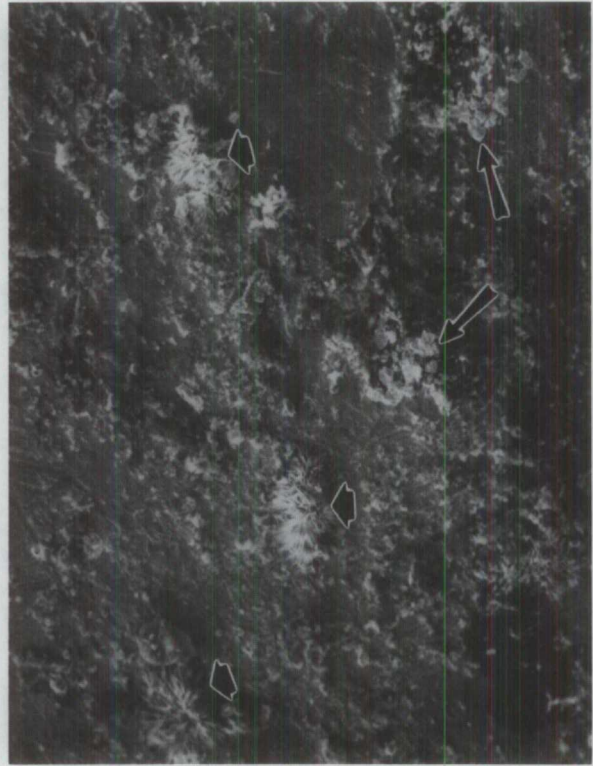
PHOTOGRAPHIE 8 Détails micrographiques de quelques dépôts cristallins typiques de forme aiguë.
