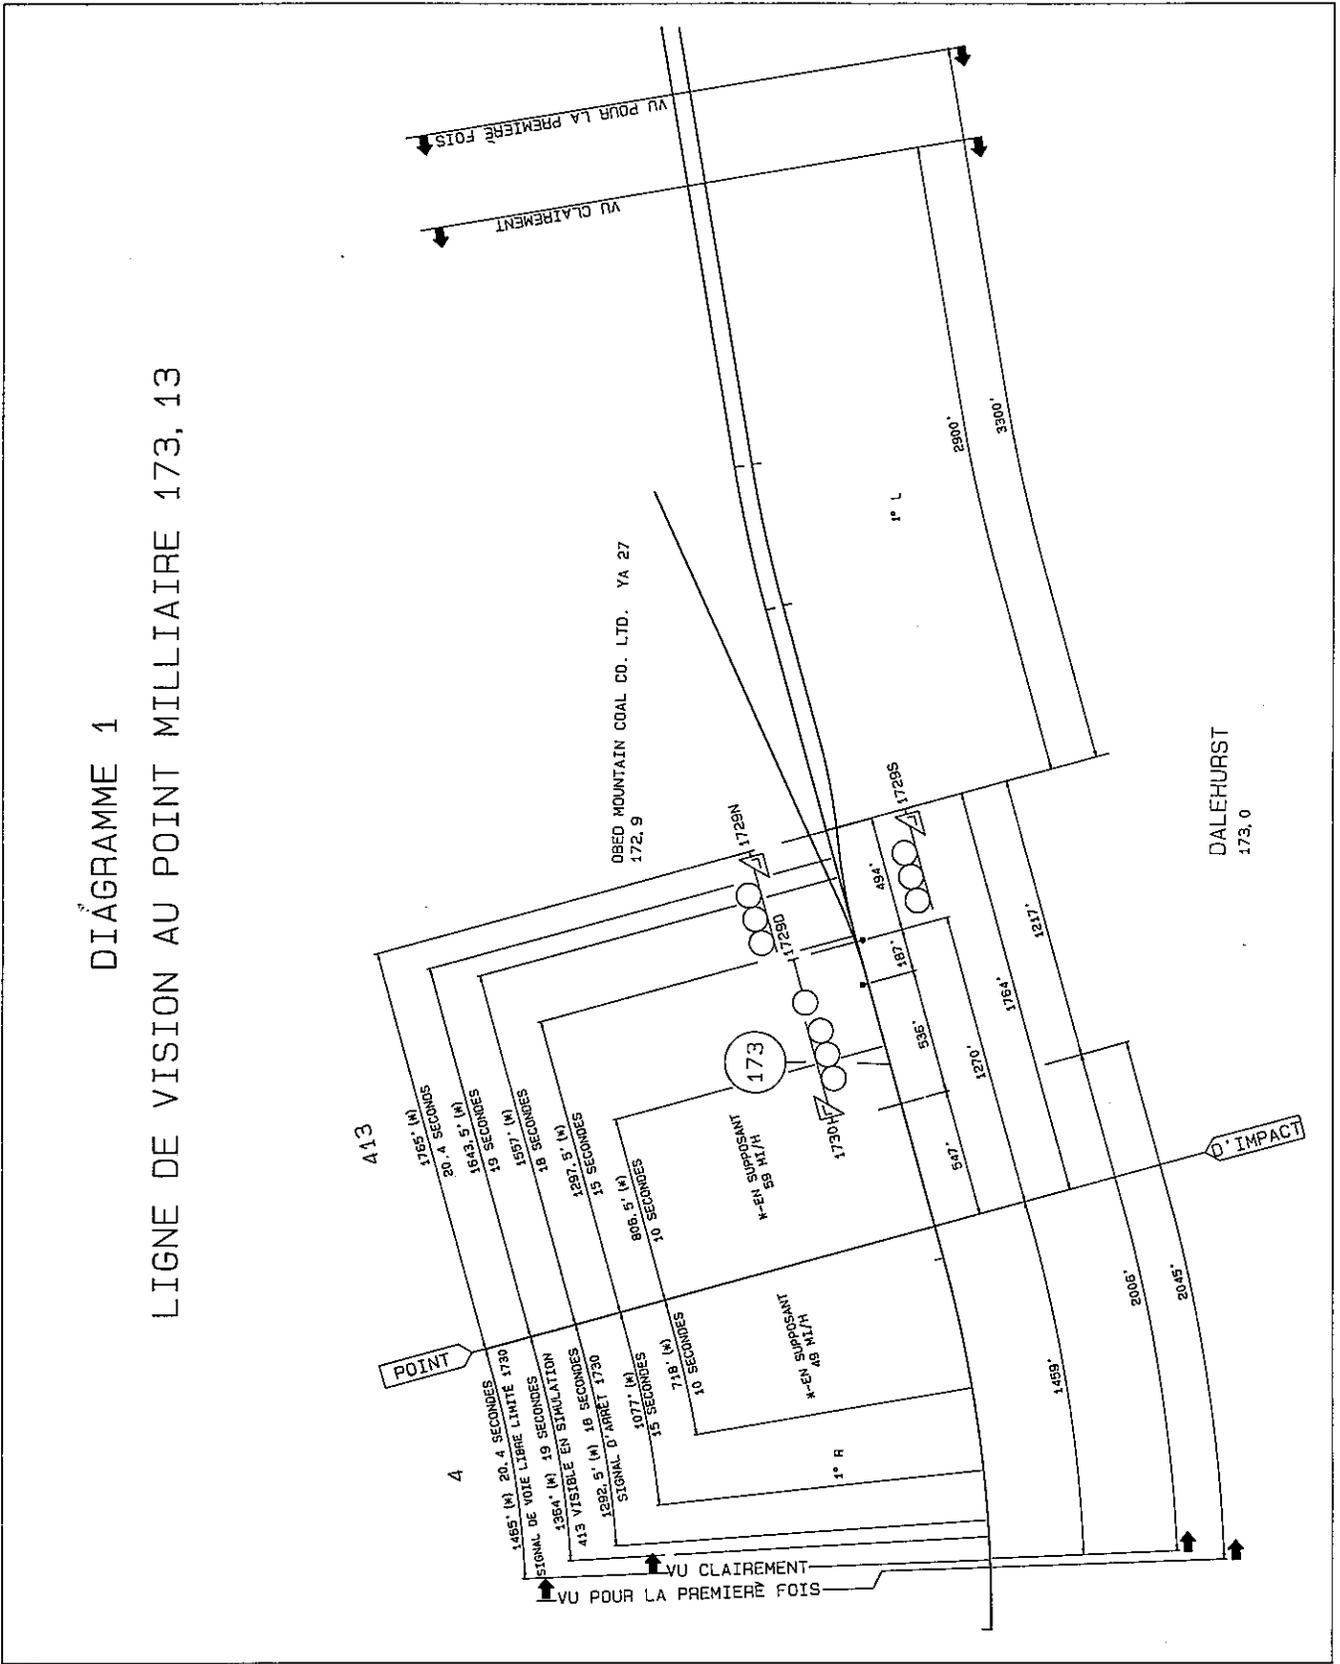
Figure 3

DIAGRAMME 1
LIGNE DE VISION AU POINT MILLIAIRE 173, 13
