COMMISSION D'ENQUÊTE
SUR L'ÉCRASEMENT
D'UN AVION
D'AIR ONTARIO
À DRYDEN (ONTARIO)

Rapport Final

Volume I

Commissaire
L'honorable Virgil P. Moshansky

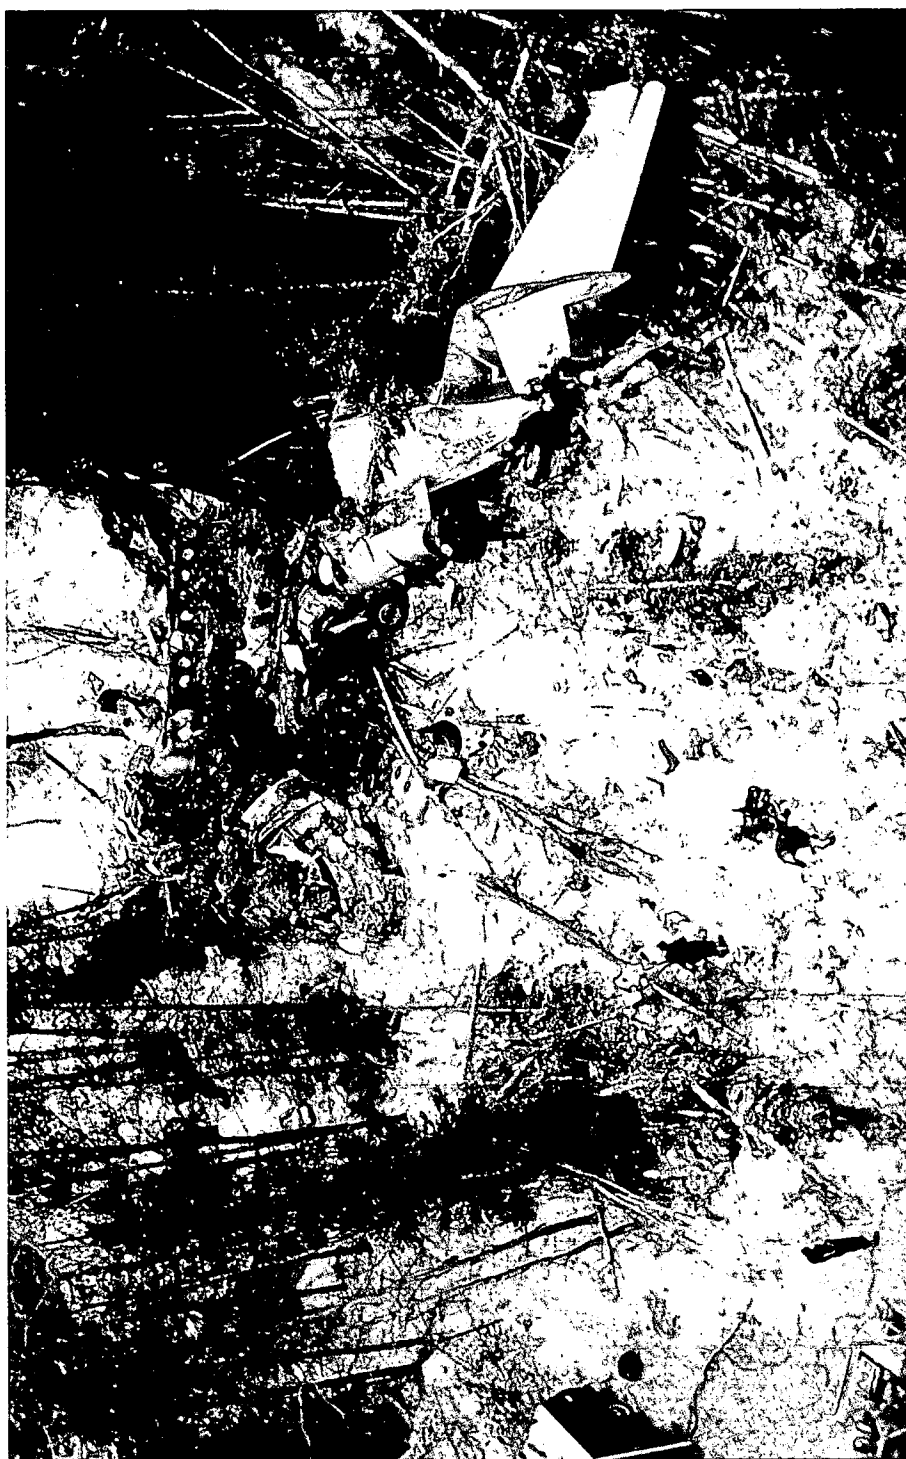
Vue aérienne de l'épave du C-FONF montrant l'avion cassé en trois morceaux. On voit clairement l'immatriculation à l'arrière de l'appareil.

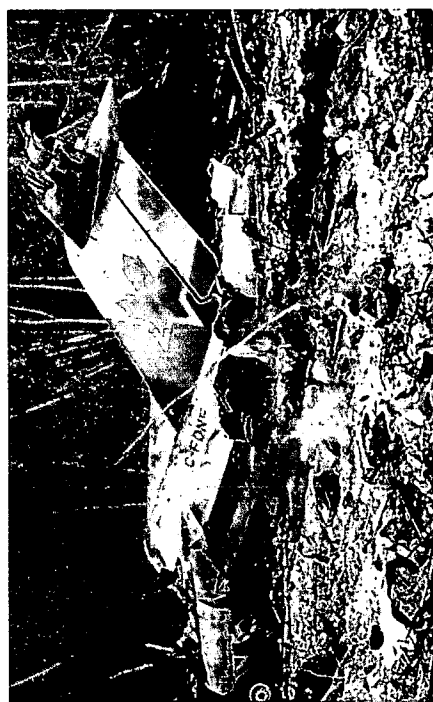
Ces photographies, prises par un des pompiers au milieu de l'après-midi du 10 mars 1989, montrent l'intensité de l'incendie qui, à ce moment-là, est presque circonscrit.

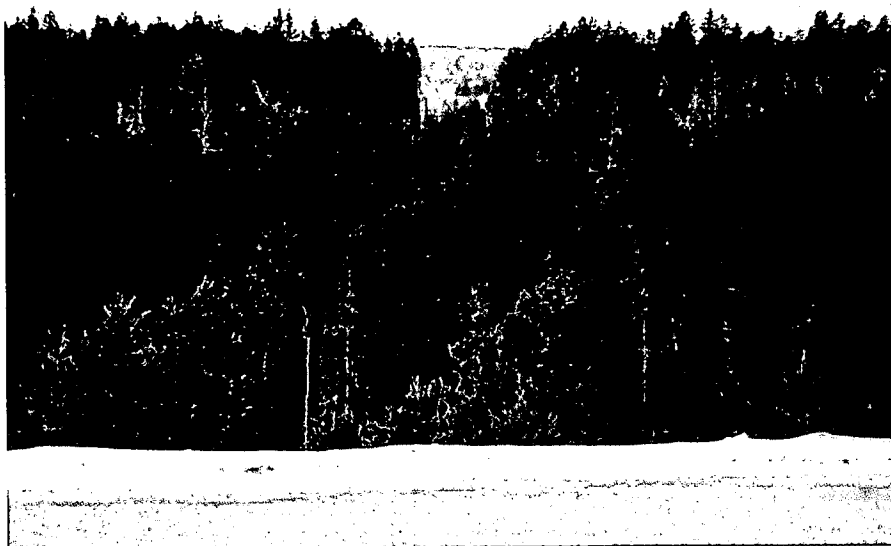
La trajectoire du vol 1363 apparaît clairement sur cette photographie vers l'ouest prise par les enquêteurs du BCSA depuis la piste 29 de l'aéroport de Dryden.

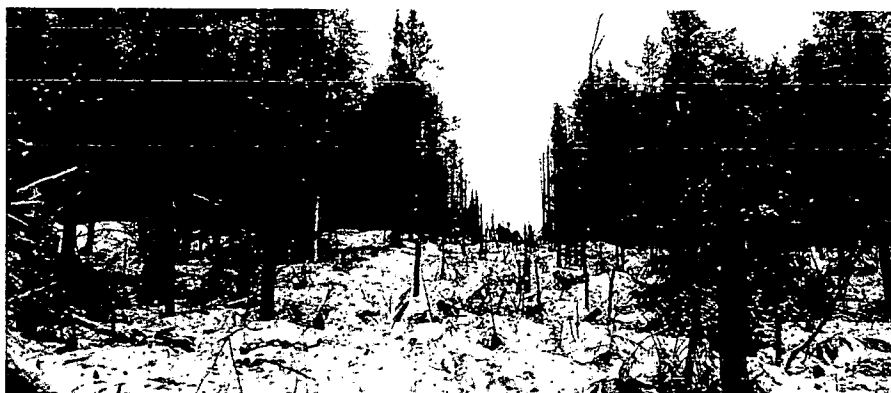
Trace laissée par l'avion en remontant vers l'est depuis l'endroit de l'accident.

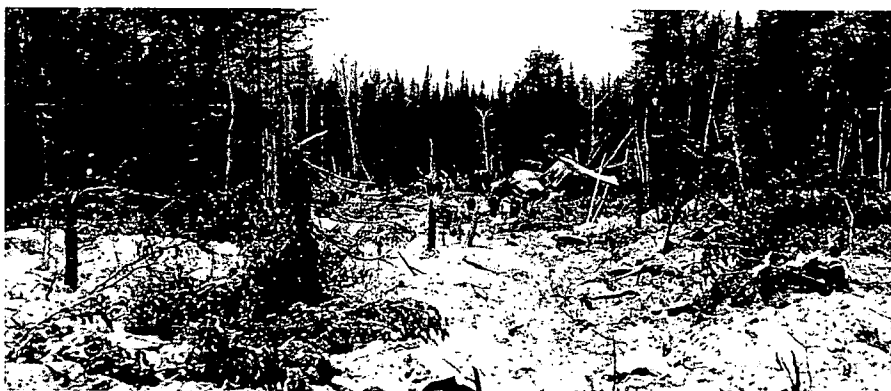
Trace laissée par l'avion en se dirigeant vers l'ouest depuis un endroit situé à mi-chemin.

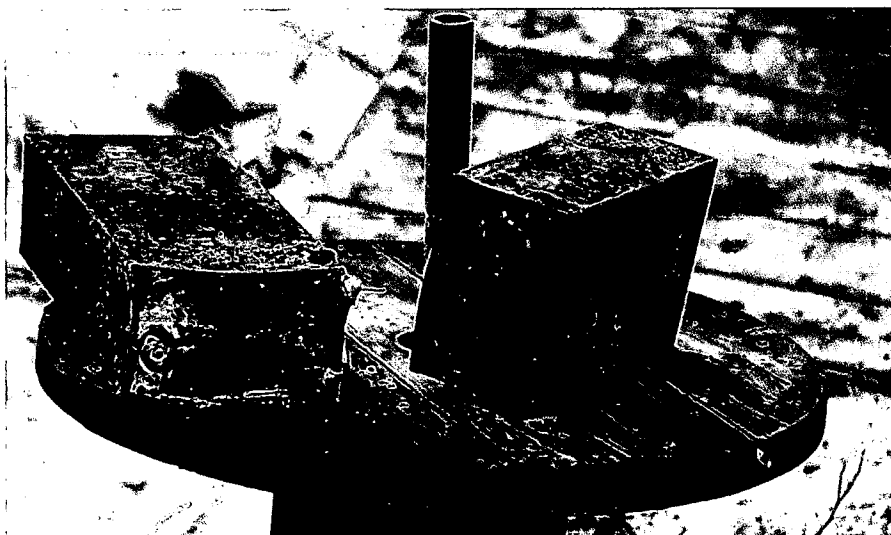
L'enregistreur phonique ainsi que l'enregistreur des données de vol ont été récupérés, enterrés dans les débris. Quand on les a démontés, on s'est aperçu que les bandes enregistreuses des deux appareils avaient été détruits par la chaleur intense.

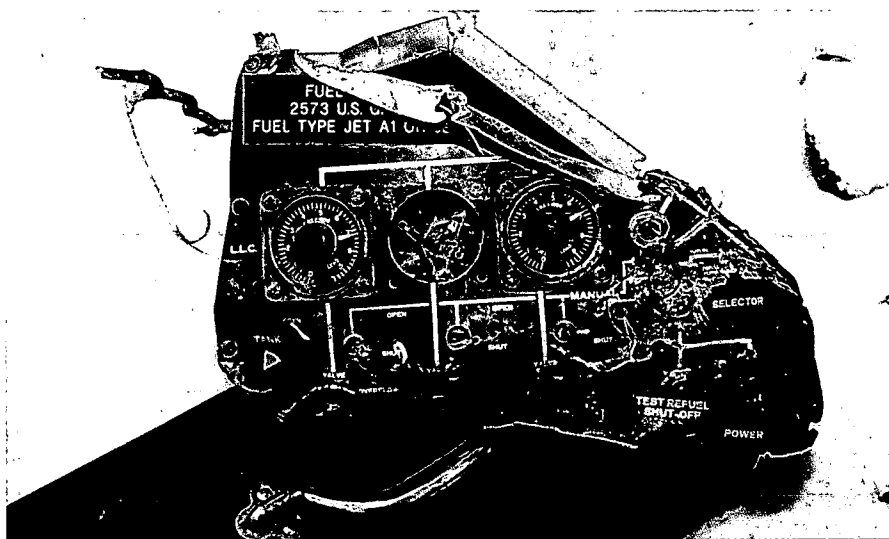
Le tableau d'avitaillement situé dans l'aile indique une quantité de carburant d'environ 14 000 lb.

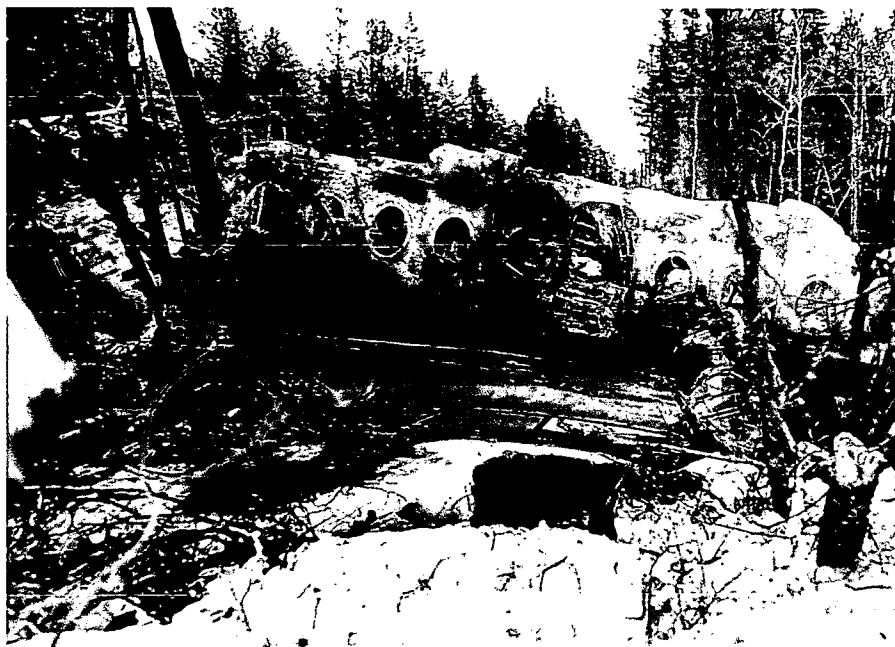
Les enquêteurs ont soigneusement photographié l'épave sur les lieux mêmes de l'accident : le réacteur droit, la partie arrière du fuselage droit.
