# 6 CIRCONSTANCES ENTOURANT LE DÉCOLLAGE ET L'ÉCRASEMENT DU VOL 1363

## La course au décollage : état de l'avion

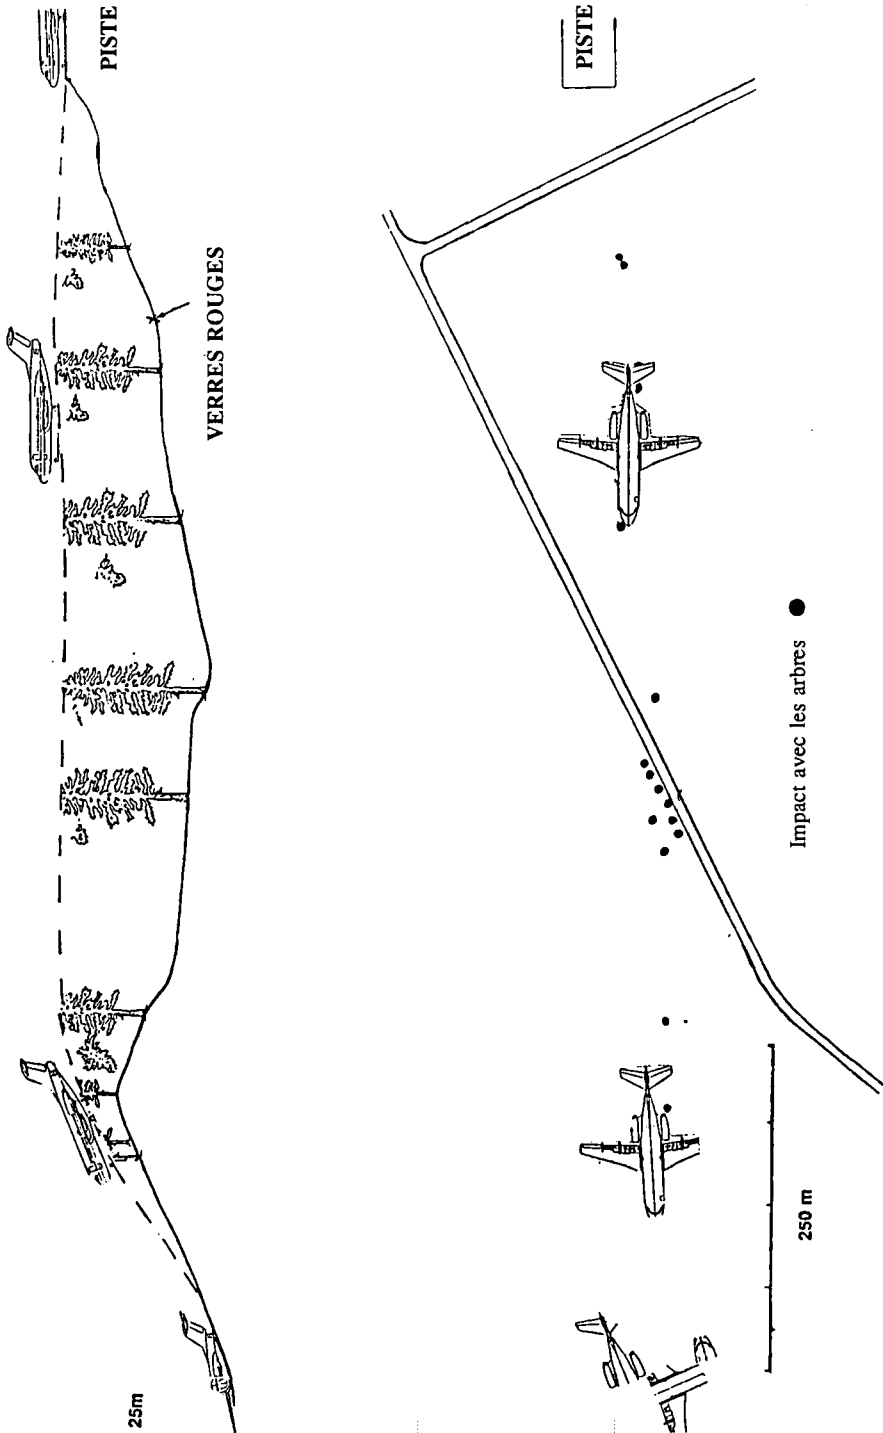
Figure 6-1 Profil de la trajectoire de vol de l'avion

M. Roscoe Hodgins, pilote expérimenté, avait déjà vu le F-28 décoller de Dryden de 12 à 15 fois. Le 10 mars, du bâtiment du ministère des Ressources naturelles adjacent à l'entrée de la piste 29, il a entendu les réacteurs du F-28 augmenter de régime et il a vu l'avion accélérer. Dans son témoignage, il a déclaré que l'accélération du F-28 n'avait pas été aussi rapide qu'au cours des décollages précédents. M. Hodgins n'a pas vu le nez du F-28 cabrer, mais il a vu l'empennage baisser à 3 400 pieds environ sur la piste. Il n'a pas vu le F-28 prendre son envol.

M. Stanley Kruger, du service CFR de l'aéroport de Dryden, se trouvait dans son camion incendie stationné sur la voie de circulation Charlie, à côté de la manche à vent, pendant qu'il observait la course au décollage. Dans son témoignage, il a déclaré avoir vu l'avion accélérer entre le début de la piste 29 et un point juste à l'est de la voie de circulation Alpha. En ce point, à 3 100 pieds environ sur la piste, le F-28 ne s'était pas cabré.

M. Craig Brown, pilote professionnel chez Terraquest Ltd. et ayant à peu près 1 250 heures de vol, se trouvait du côté est de l'aire de trafic principale lorsqu'il a observé le F-28. Il a d'abord vu l'avion à environ 2 300 pieds sur la piste 29. Il a vu l'appareil cabrer juste à l'ouest de la voie de circulation Alpha. M. Brown a déclaré que les roues des atterrisseurs principaux étaient demeurées au sol très longtemps par la suite avant que l'avion s'envole à 4 900 pieds environ sur la piste.

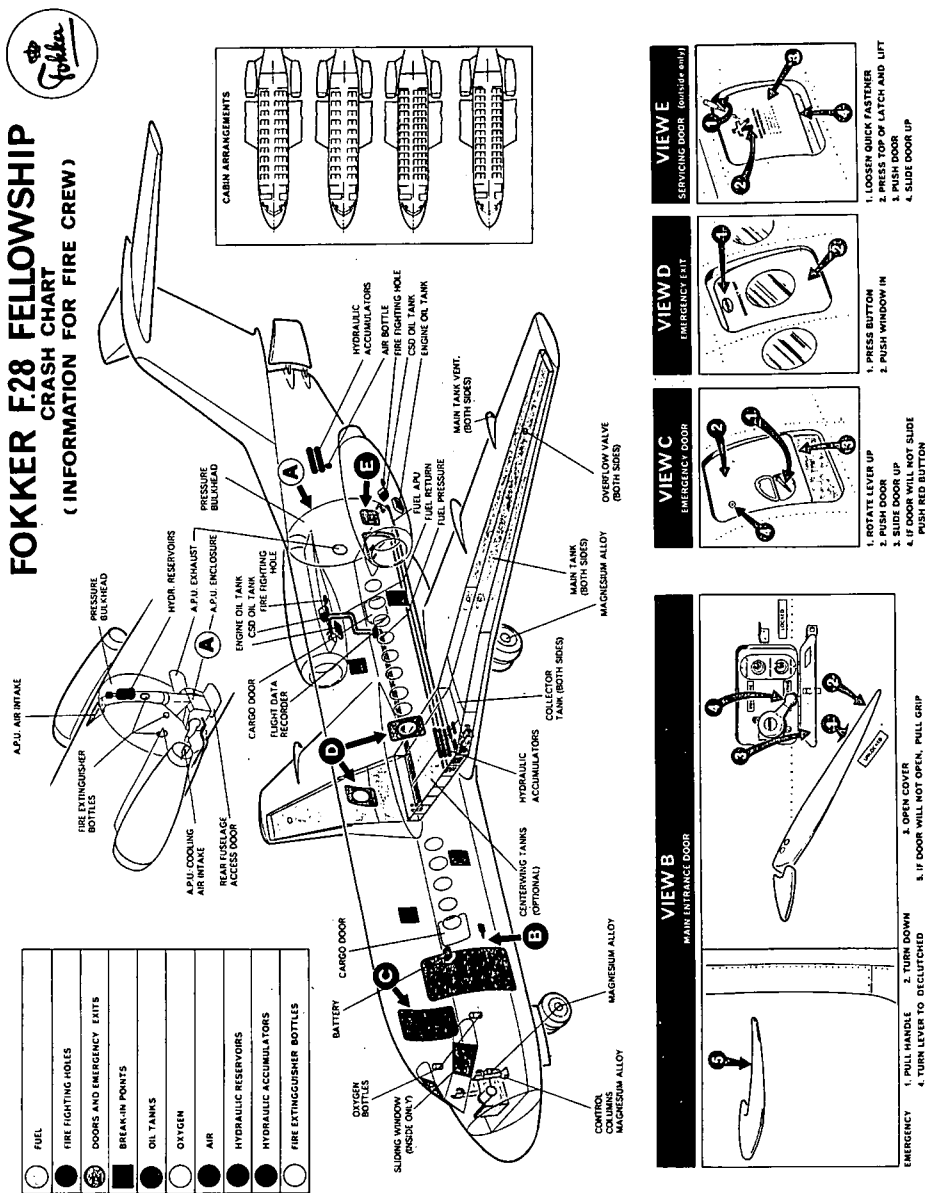
Figure 9-2 Tableau de sauvetage du Fokker F-28 (Pièce 75)

Il y a deux choses qui me sont apparues clairement dès le début du processus. La première, c'est la nécessité ... de voir à ce que les aéroports disposent de tableau de sauvetage des aéronefs. L'an dernier, au mois d'août, j'ai demandé à mes employés de faire une enquête pour voir si les tableaux de sauvetage étaient disponibles partout au pays et s'ils l'étaient en nombre suffisants.

À la lumière de cette enquête, nous avons découvert que nous n'étions pas aussi bien préparés que nous pensions devoir d'être. Puis, en novembre, nous sommes revenus à la charge et avons envoyé une autre note de service, plus insistante cette fois, qui disait, essentiellement, qu'il fallait que les aéroports se procurent ces tableaux et qu'ils les mettent à la disposition du personnel concerné.
