Royal Commission on the
Ocean Ranger Marine Disaster

**Rapport premier: La perte de l'installation
de forage semi-simmersible *Ocean Ranger* et
de son équipage**

**Rapport premier: La perte de l'installation de forage
semi-submersible *Ocean Ranger* et de son équipage**

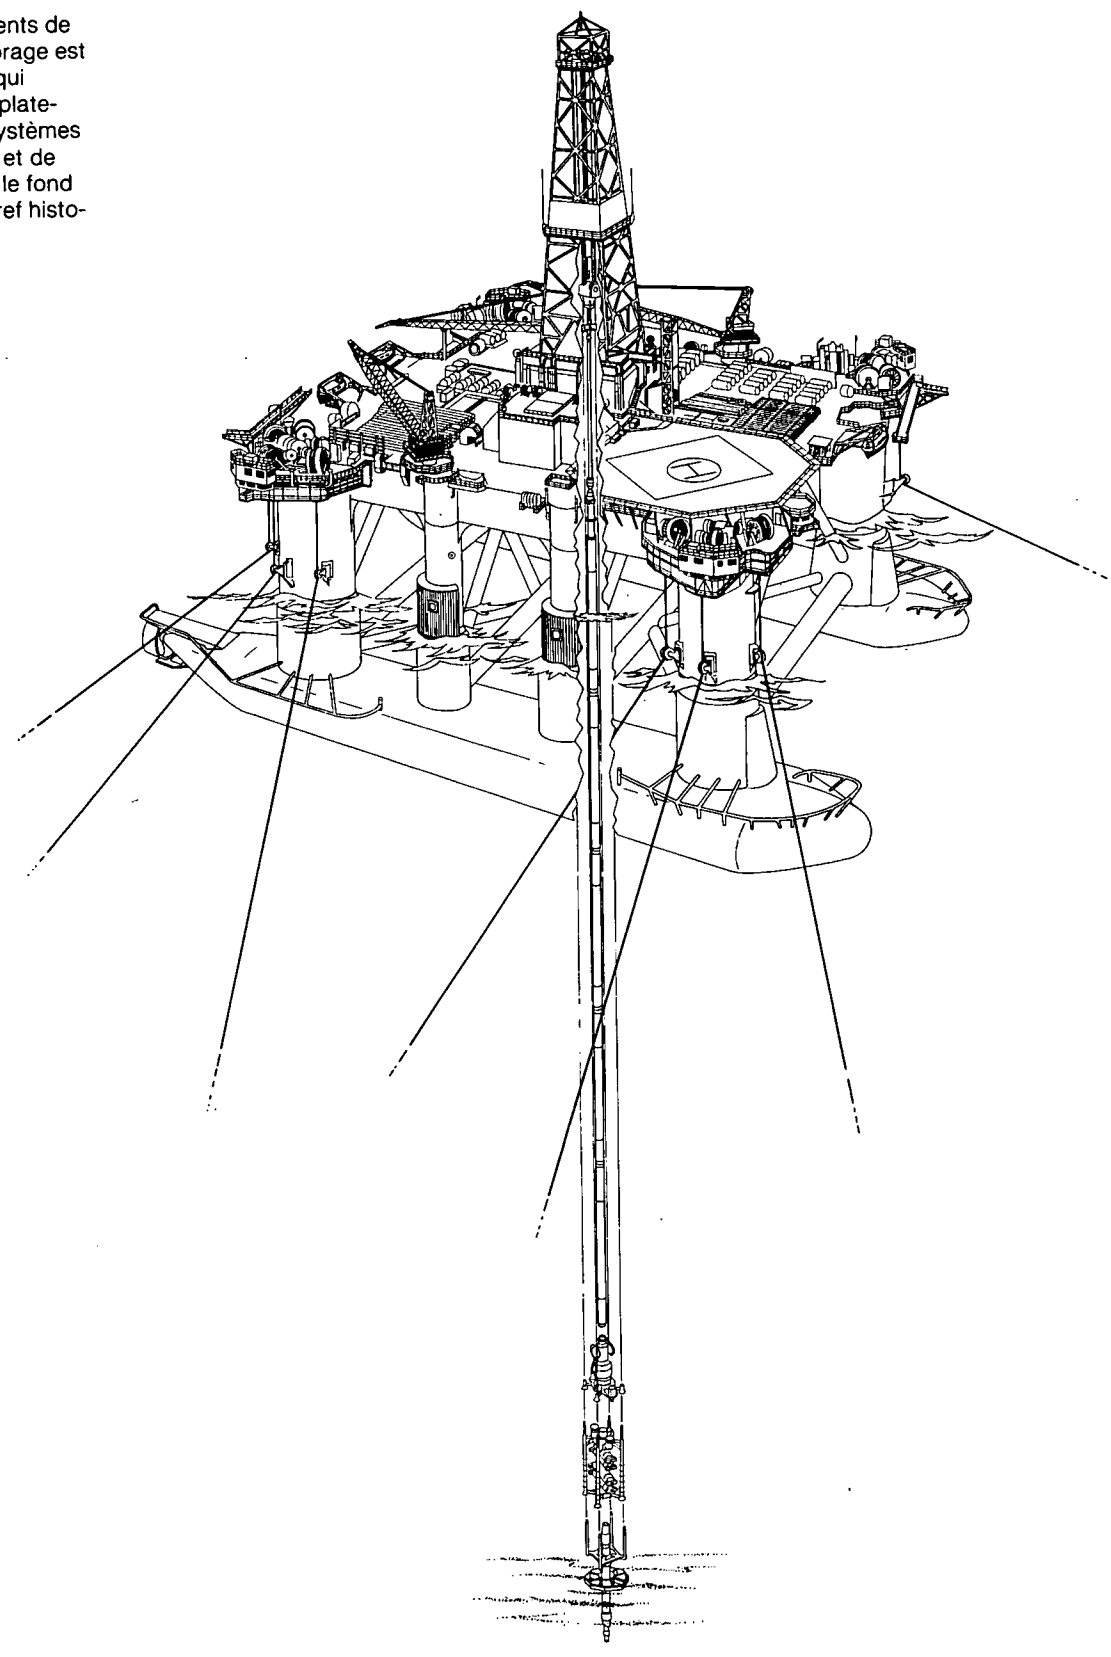
On peut voir ici les principaux éléments de l'*Ocean Ranger*. Le processus de forage est essentiellement le même que celui qui s'applique au forage à partir d'une plateforme terrestre, à l'exception des systèmes de compensation des mouvements et de raccordement entre l'installation et le fond marin. (L'Appendice B donne un bref historique du forage offshore.)

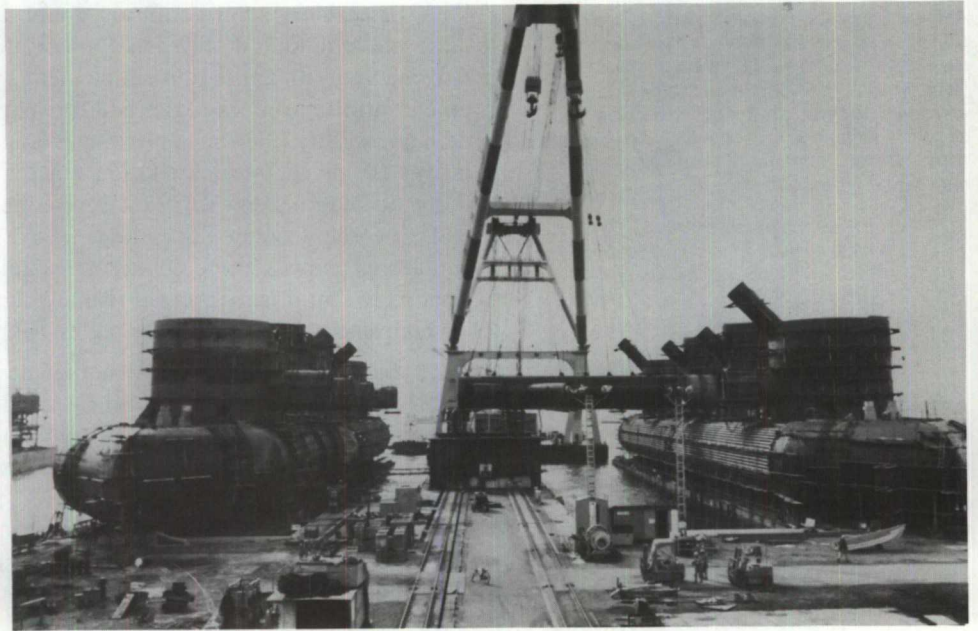
1.1 Pontons de l'*Ocean Ranger* en cours de construction au chantier naval Eba n° 2 de Mitsubishi Heavy Industries, Hiroshima, Japon. La grue flottante à l'arrière-plan sou-lève en place la première section des quatre entretoises transversales.

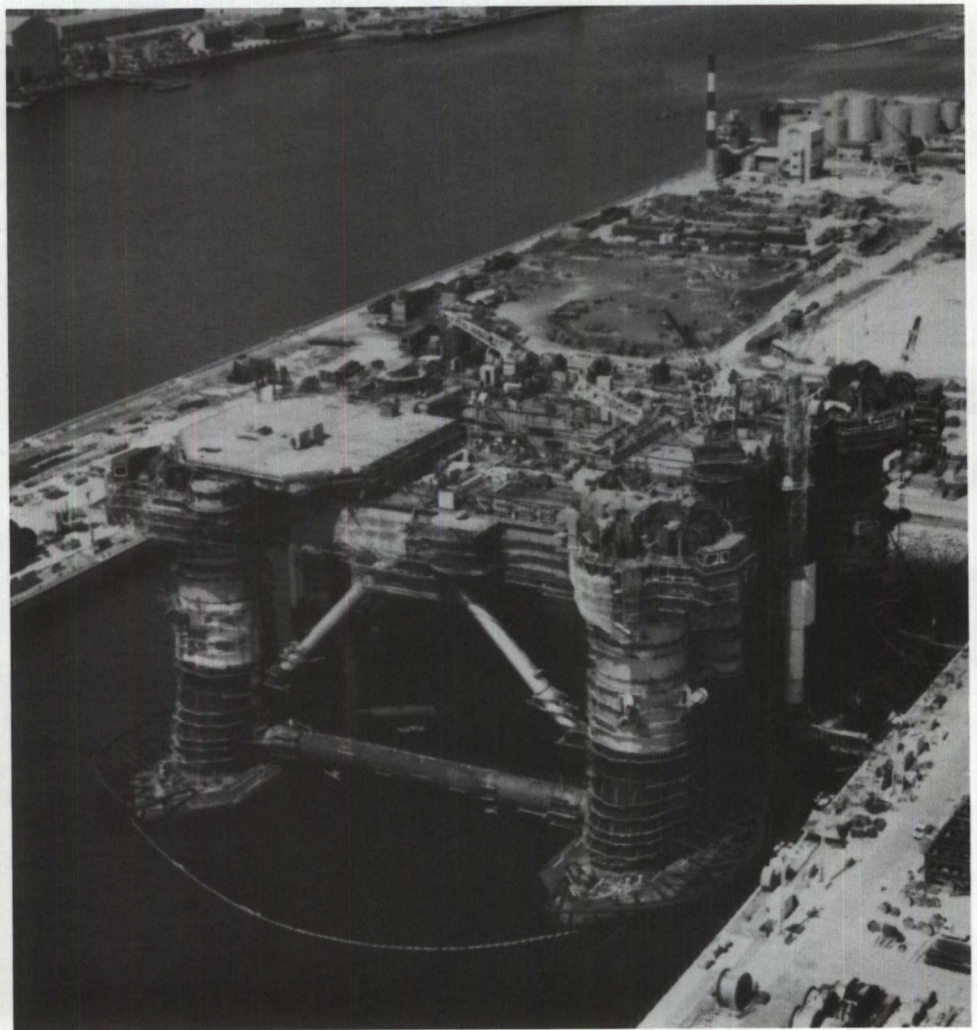
1.2 La coque supérieure en place, les principaux éléments de la structure de l'*Ocean Ranger* sont complétés. L'une des trois grues de la plate-forme a déjà été installée et sert à déplacer les matériaux pendant la construction. L'hélicoptère au-dessus des logements du côté tribord avant est presque terminée. Les coussinets d'ancre servant à protéger les pontons pendant les opérations d'amarrage et sur lesquels s'appuient les douze ancres principales sont visibles près de la ligne de flottaison au niveau des colonnes d'angle.

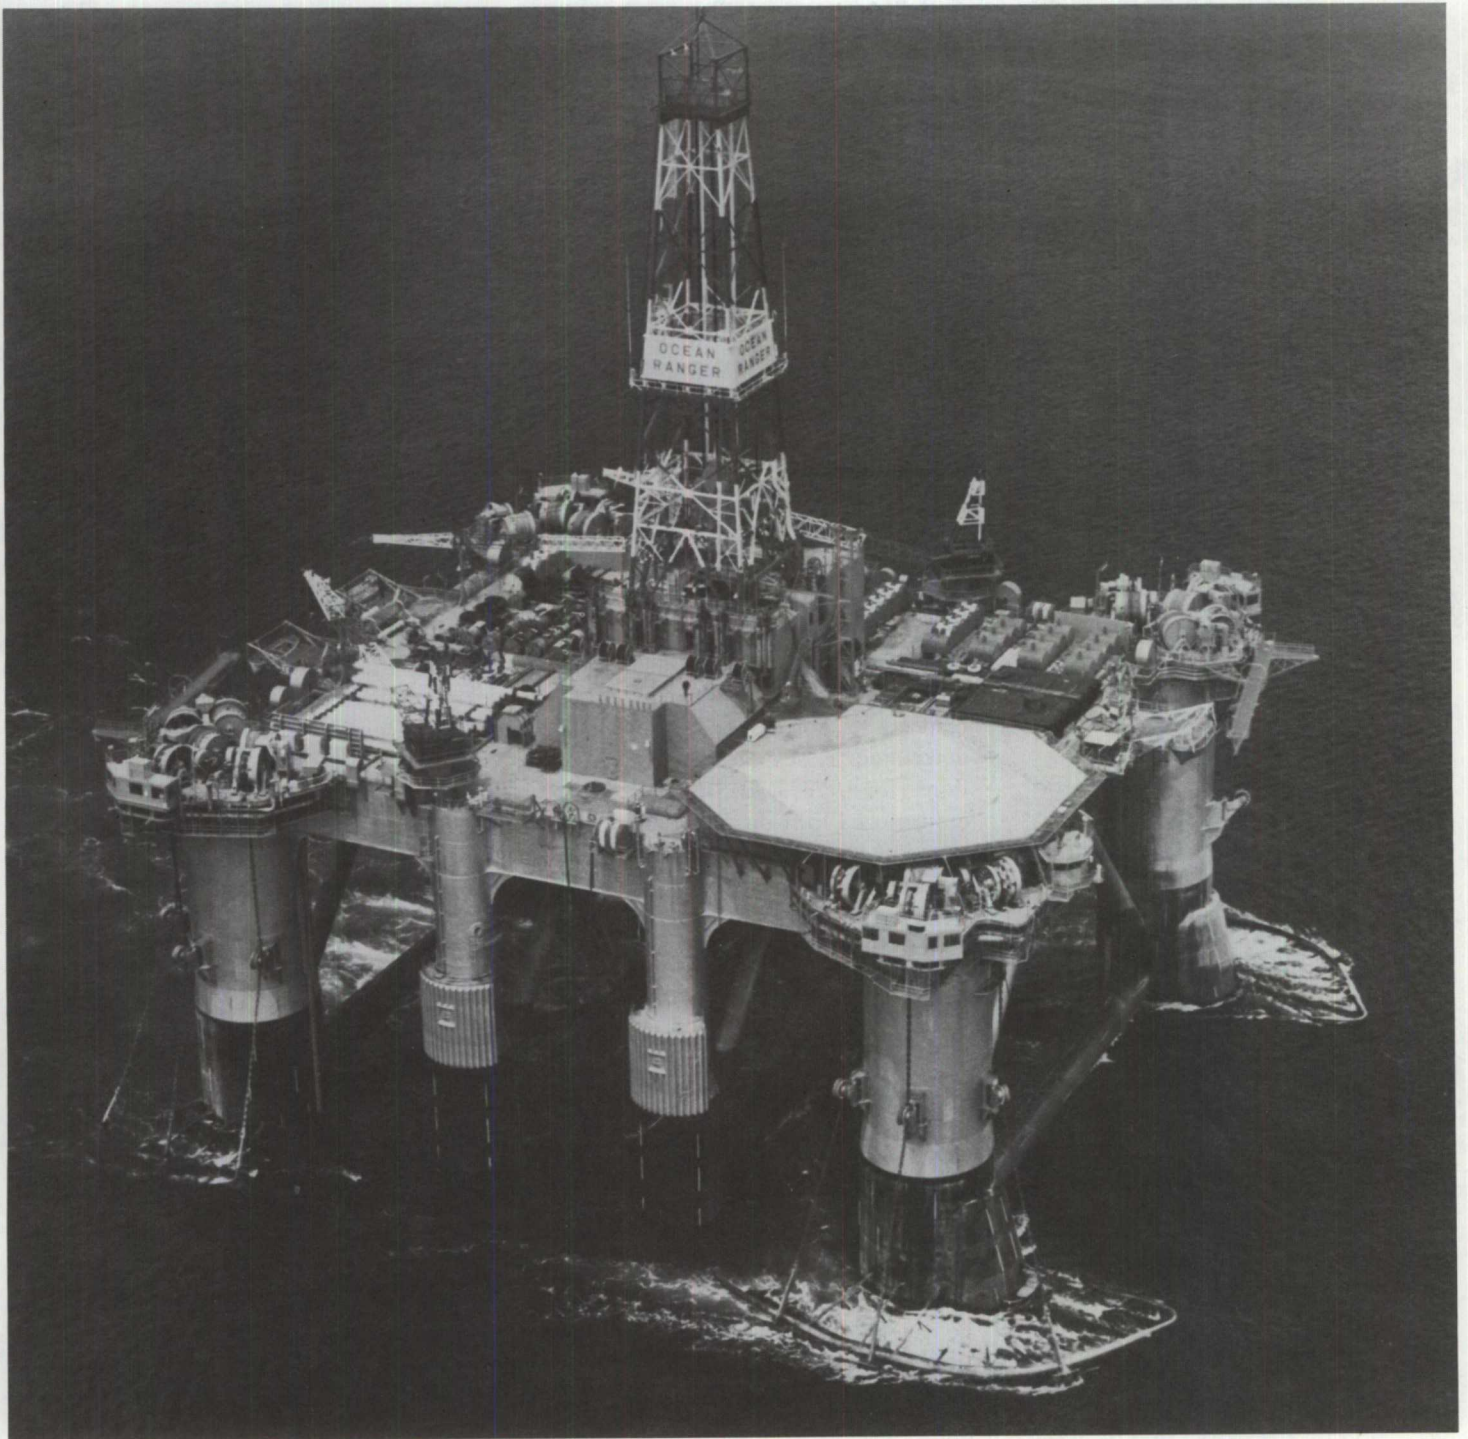
1.3 L'*Ocean Ranger* en remorque dans la baie d'Hiroshima avant son voyage inaugural du Japon jusqu'en Alaska. Sa conception devait lui permettre de résister à des vents jusqu'à 115 milles à l'heure et des mers du vent jusqu'à 110 pieds. À ce moment-là, elle était la plus grande unité de forage semi-submersible du monde.

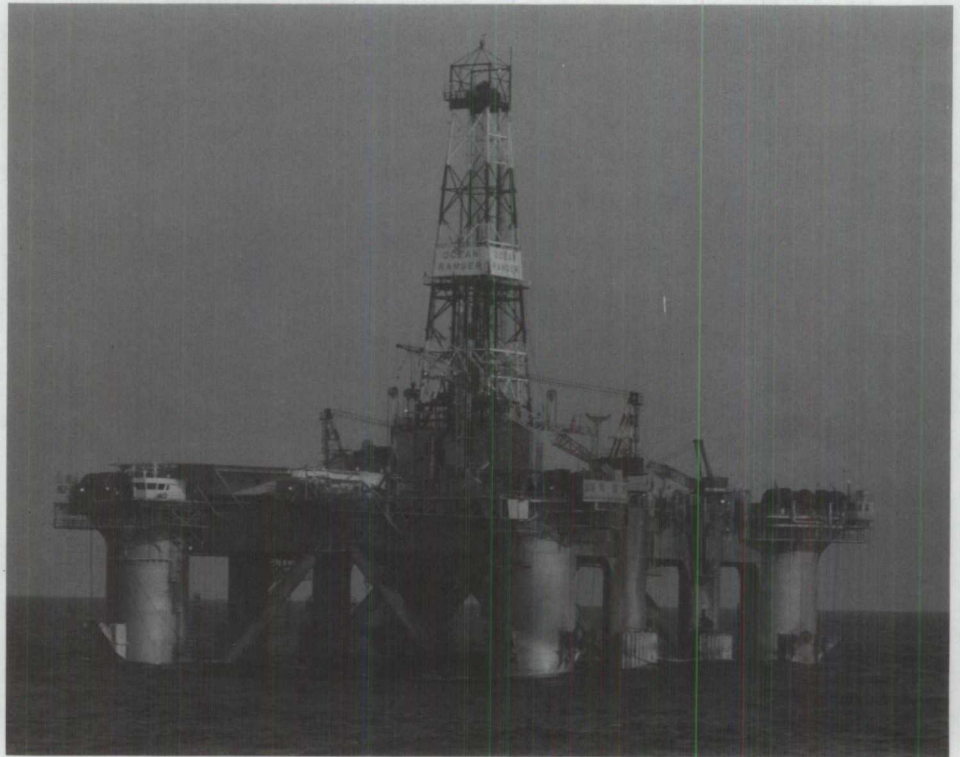
1.4 L'*Ocean Ranger* au puits J-34 au champ Hibernia au large de la côte est du Canada en décembre 1981 à son tirant d'eau opérationnel de 80 pieds. On aperçoit quelques-uns des câbles des douze ancrs sortant des chaumards des colonnes d'angle.
