## CHAPITRE 4 OPÉRATIONS

## CHAPITRE 5 ÉVÉNEMENTS PRÉALABLES À L'ÉVACUATION

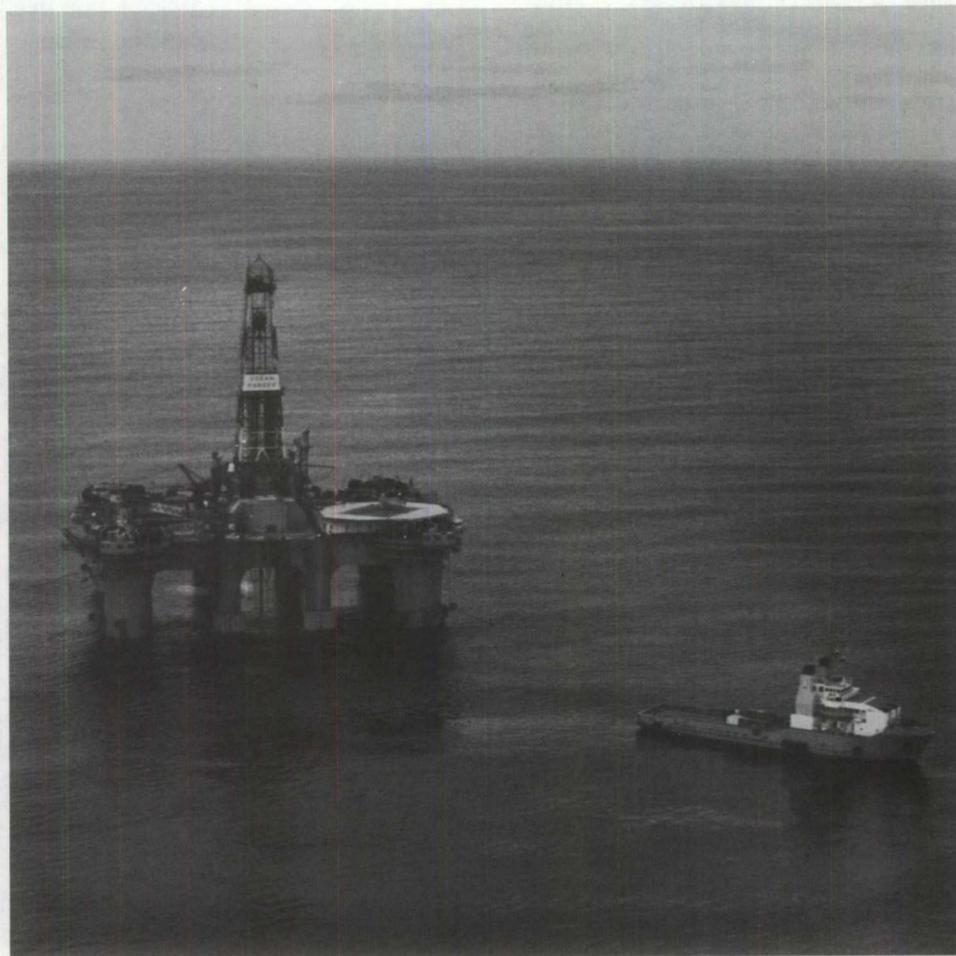
4.1 Sikorsky S-61 sur l'hélicoptère de l'*Ocean Ranger*. Le navire de service *Ravensturm* se trouve en surveillance rapprochée, conformément aux directives concernant les opérations hélicoptères.

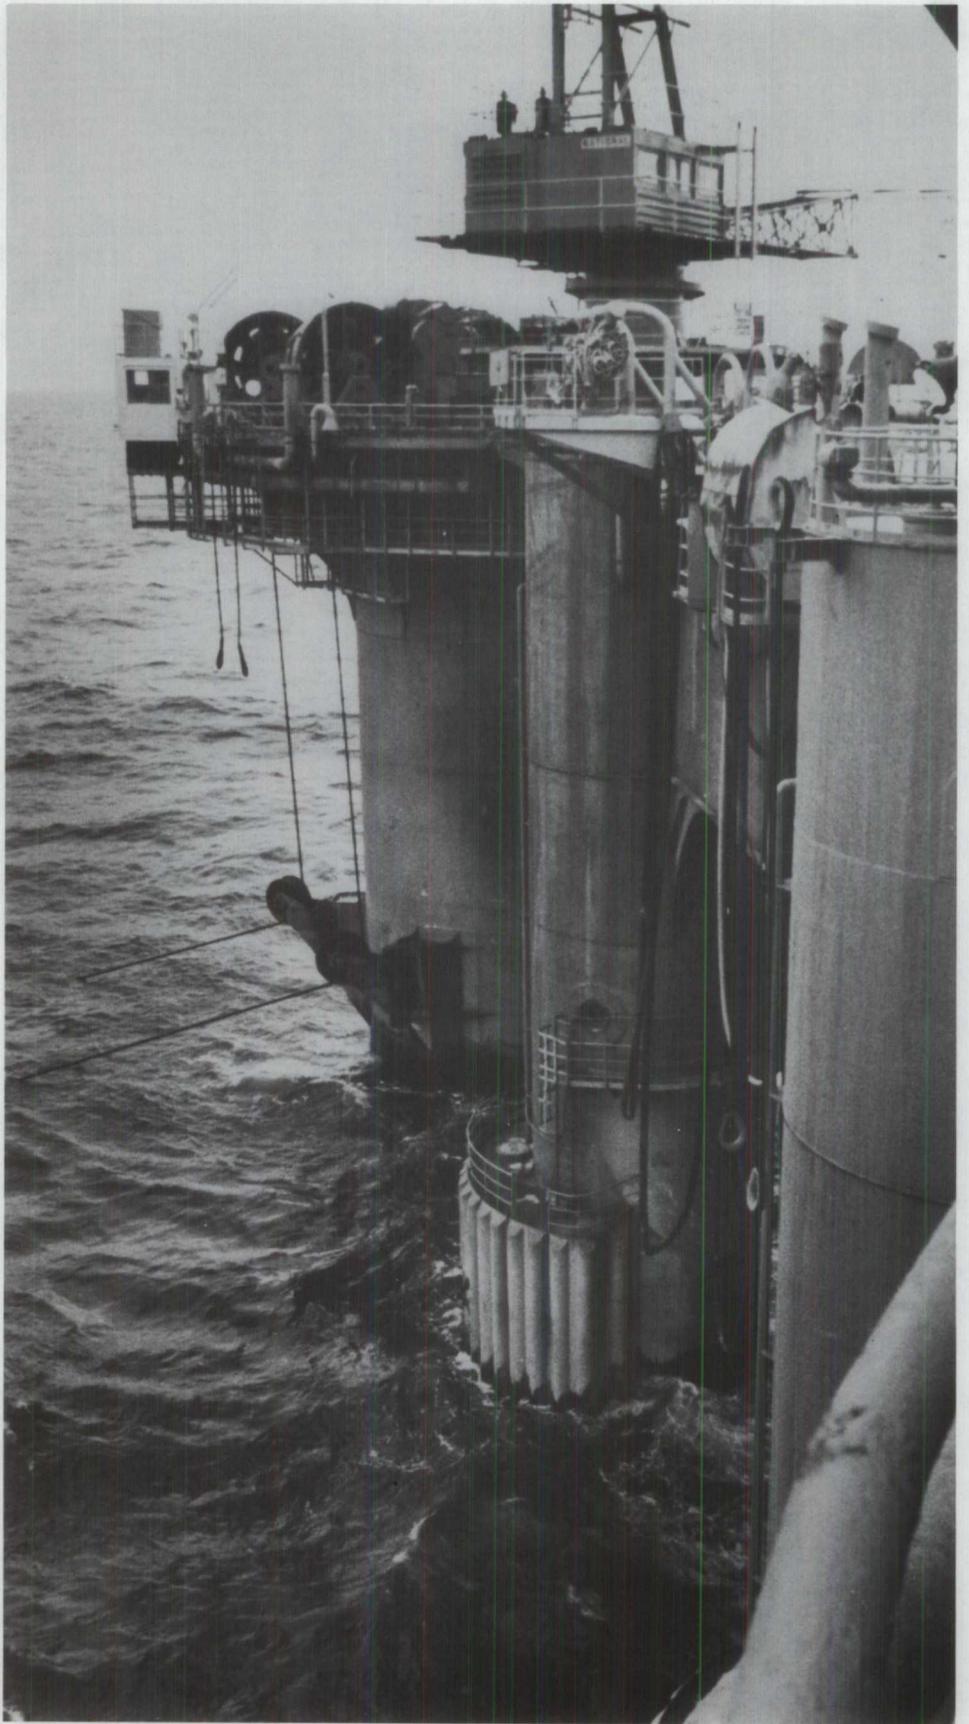
4.2 Vue du côté tribord de l'*Ocean Ranger* donnant sur l'arrière à partir de la première colonne de tribord. On aperçoit le hublot #2 de la salle de contrôle des ballasts derrière le passavant de la troisième colonne de tribord; on peut voir le poste de chargement du liquide en vrac et de transfert de marchandises sèches au milieu entre les deuxième et troisième colonnes. Un poste de chargement de même type se trouvait au milieu du côté bâbord.

Les témoignages ne concordent pas quant à l'heure du bris du verre du hublot. Les notes manuscrites et dactylographiées de Merv Graham indiquent qu'il a été informé du hublot cassé pendant la conversation qu'il a eue avec Jacobsen à 20 h 44. Cependant, il a témoigné que lui-même et Romansky avaient parlé du hublot peu après 19 h. Il a admis que son témoignage sur ce fait était fondé sur ce que Romansky lui avait rappelé de la conversation et non sur ce dont il se souvenait ou sur ses notes. Romansky n'a pas témoigné sur ce point mais lorsqu'il fut interviewé peu après le désastre, il a été incapable de préciser s'il avait été d'abord question du hublot avec Graham à 19 h ou à 20 h 30. Senkoe et Fraser ont témoigné se souvenir qu'il a été question du hublot cassé pendant une conversation radio entre Jacobsen, Senkoe et Lovell à 19 h. Cependant, aucun témoin n'a pu se rappeler l'heure, et les journaux radio de la 706 et de la Zapata Uglund ne font état d'aucune communication avec l'*Ocean Ranger* à ce moment-là. Lovell s'est souvenu d'une conversation entre trois interlocuteurs à 21 h 06 dans laquelle il a été question du hublot défoncé. Ce fut la première fois où il a pris connaissance de l'incident et il croyait également que Senkoe l'ignorait jusqu'à ce moment-là. D'après les notes de Graham, le témoignage de Lovell, les interviews obtenues peu après le désastre et les communications VHF qui ont débuté autour de 20 h, la Commission conclut que le hublot a été défoncé vers 20 h le 14 février.

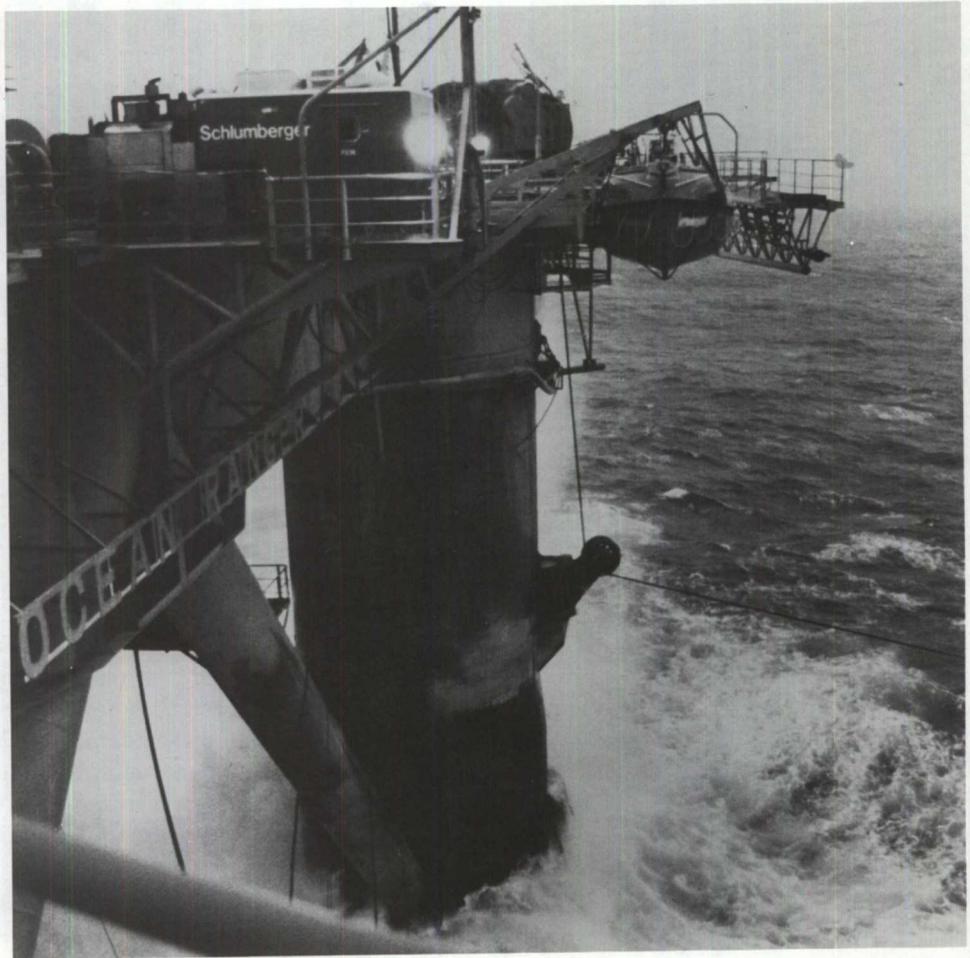
4.3 Poste d'abandon situé à l'avant, à côté de la flèche d'essai de puits, vu de la première colonne de tribord. L'embarcation Harding, d'une capacité de 50 personnes, se trouvait à plus de 70 pieds au-dessus de la surface de l'eau lorsque le tirant de la plate-forme était de 80 pieds. Un deuxième poste d'abandon à l'avant devait se trouver à l'extrême gauche, et l'on avait déjà commencé à y travailler lorsque cette photographie a été prise.

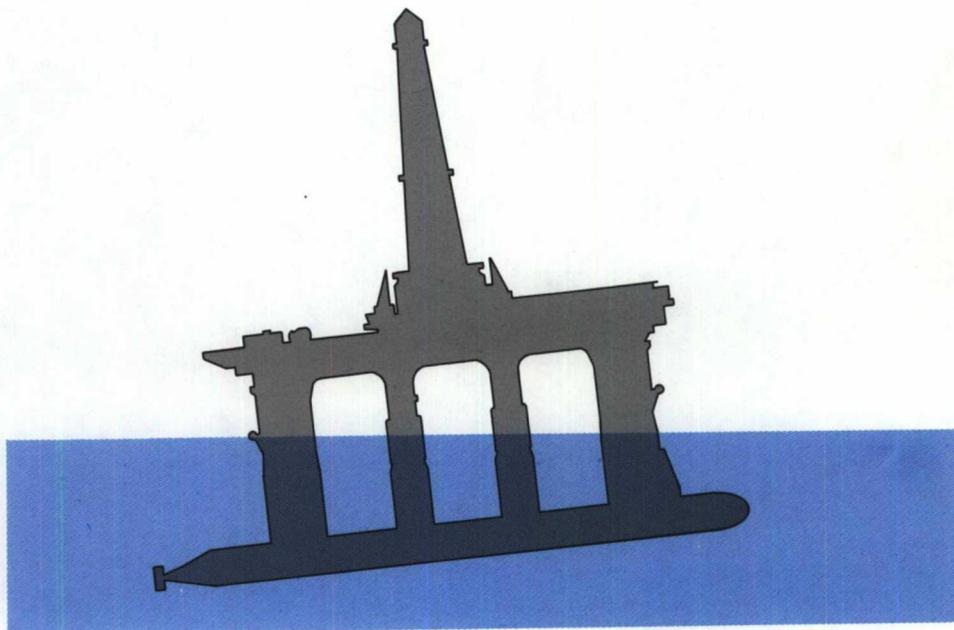
4.5 L'*Ocean Ranger* ayant une inclinaison de 6 degrés par l'arrière au tirant de 80 pieds, ce qui donne une idée de l'incidence des assiettes même relativement peu prononcées.

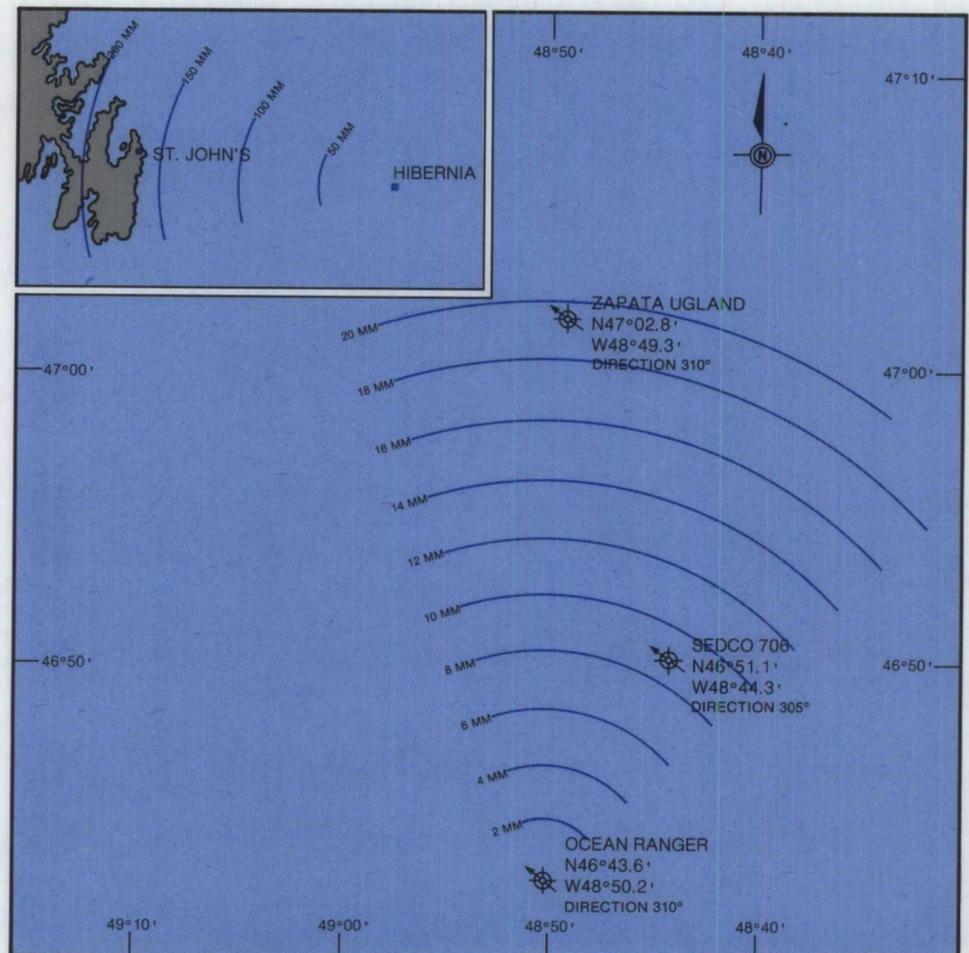
5.1 Position et orientation de l'*Ocean Ranger*, de la *SEDCO 706* et de la *Zapata Uglund* dans le champ Hibernia le 14 février 1982. Les distances sont indiquées en milles marins. Une liste des noms de participants principaux selon leur position pendant les événements se trouve à la fin du chapitre.

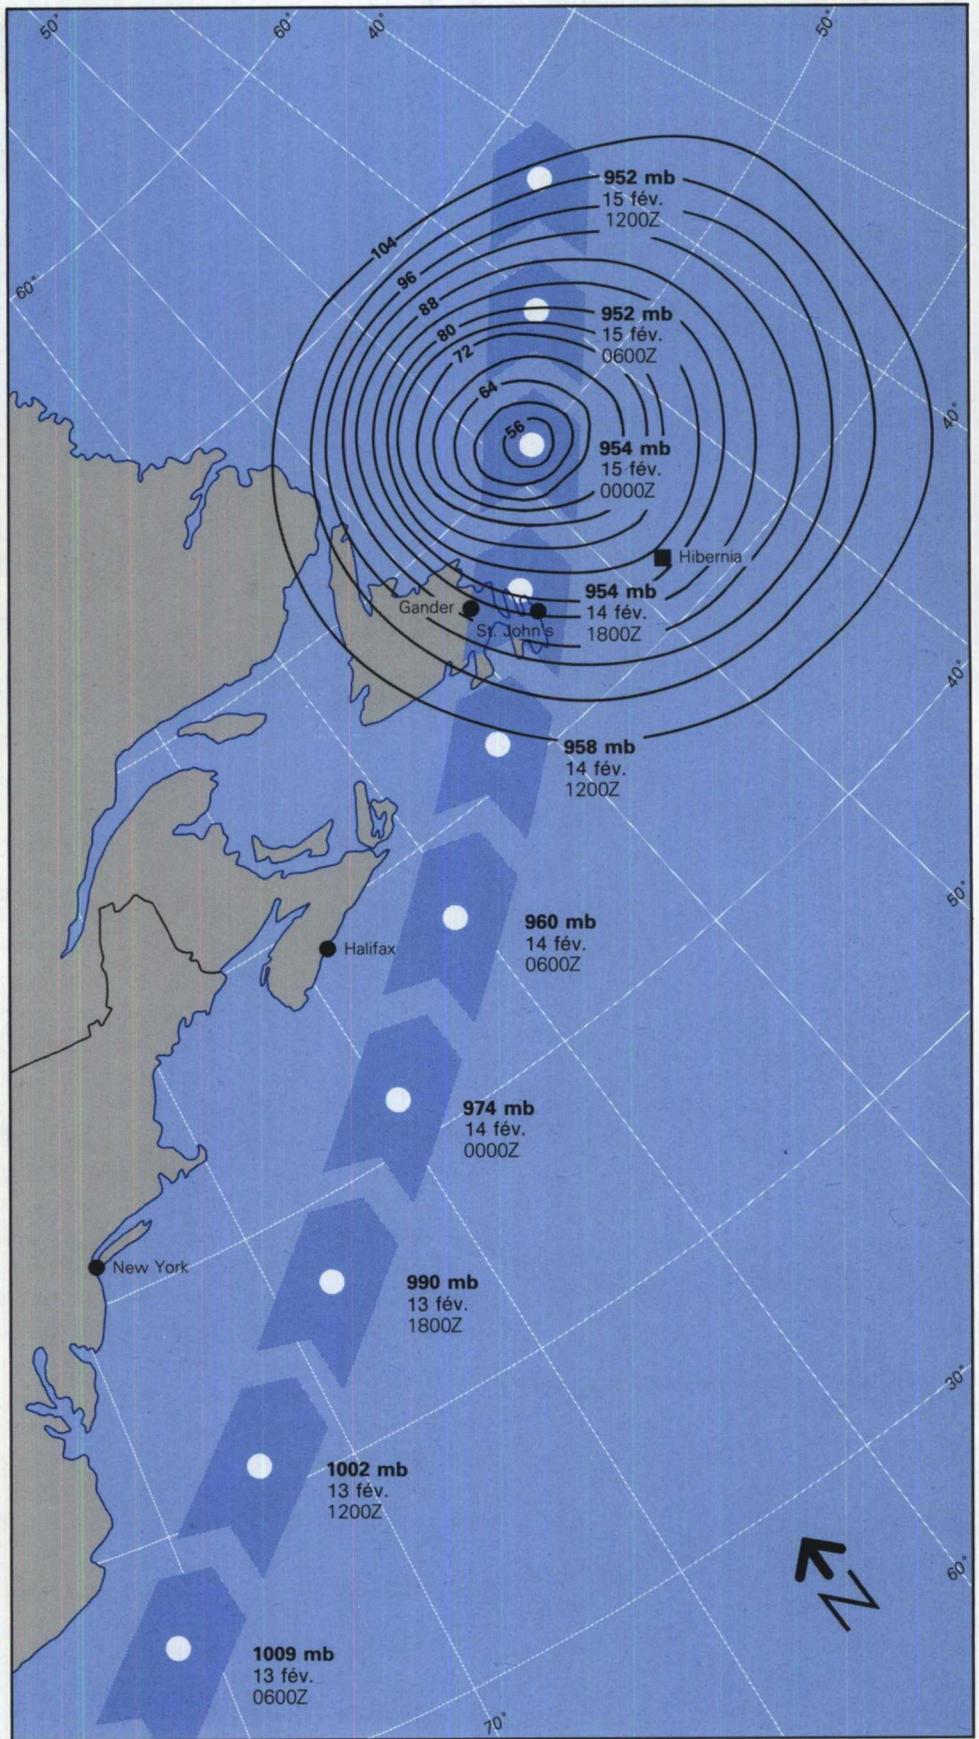
5.2 Trajectoire de la forte tempête d'hiver qui a traversé le champ Hibernia les 14 et 15 février 1982.

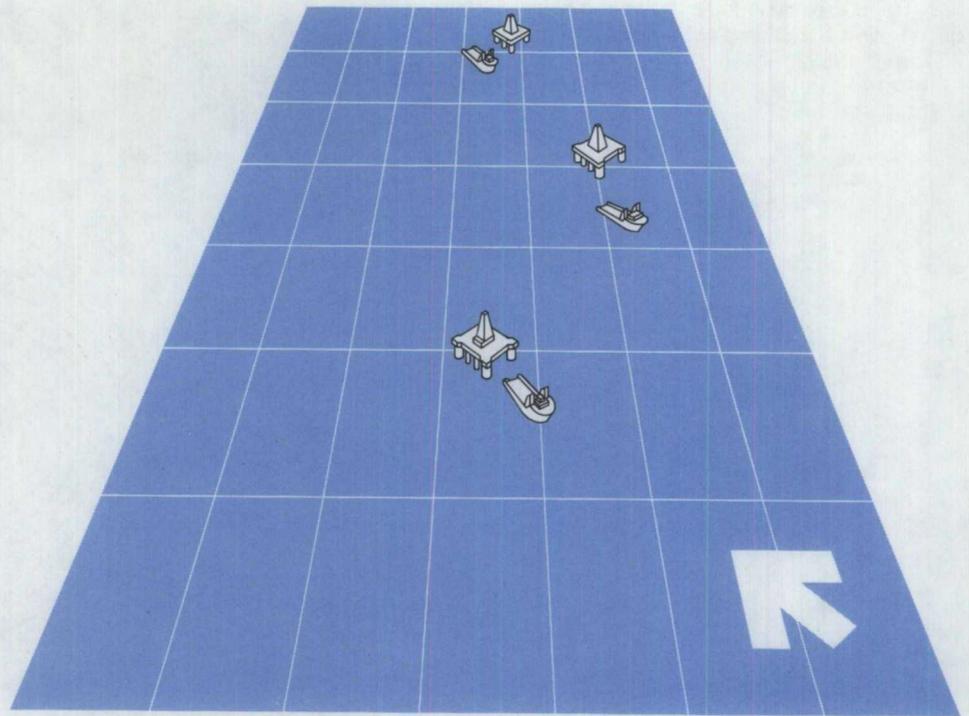
5.3 Positions de surveillance approximatives des navires de service des trois plateformes par rapport à la direction du vent à midi. Le *Nordertor* (en haut) à proximité de la *Zapata Uglund* maintenait une distance de surveillance de 1-4 milles. Le *Boltentor* (au centre) se tenait entre 3-6 milles de la *SEDCO 706*. Le navire de service de l'*Ocean Ranger*, le *Seaforth Highlander*, se trouvait à 1-2 milles. Afin de maintenir sa position par vents de 50 nœuds et dans des vagues de 11 pieds, chaque navire avançait lentement dans le vent, exécutait un virage de 180 degrés et revenait sous le vent. Cette illustration montre les positions et orientations relatives seulement et n'est pas à l'échelle.

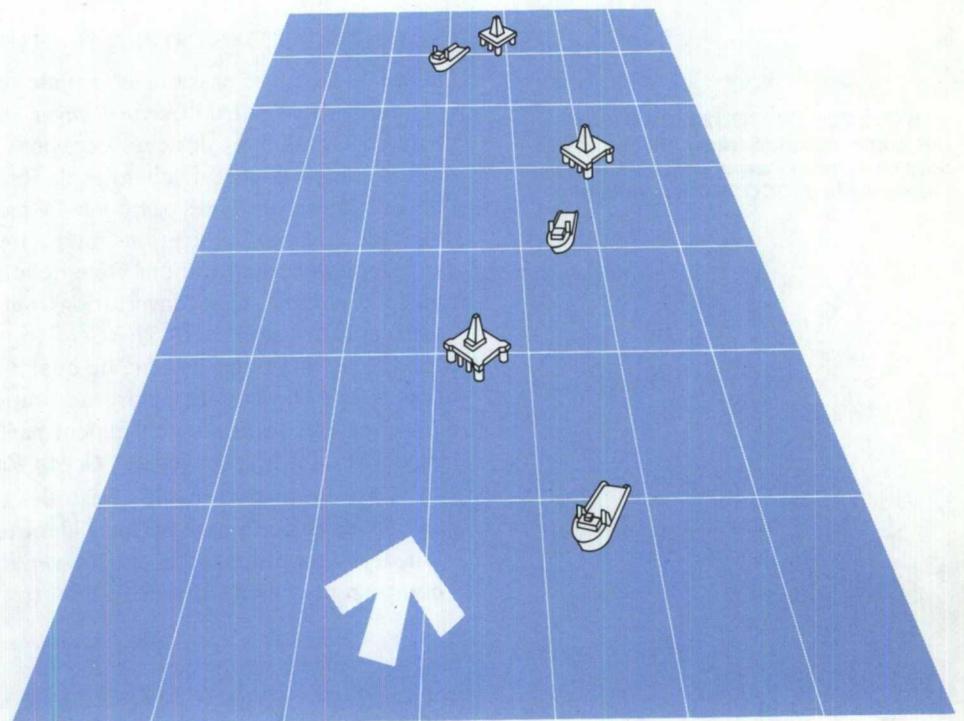
5.4 À 18 h le *Nordertor* et le *Boltentor* (en haut et au centre) conservaient approximativement les mêmes distances par rapport à leur plate-forme assignée. Les vents soufflant à 78 nœuds et les vagues atteignant 29 pieds, le *Seaforth Highlander* (en bas) avançait proue dans le vent et se trouvait à presque 6 milles de l'*Ocean Ranger*.

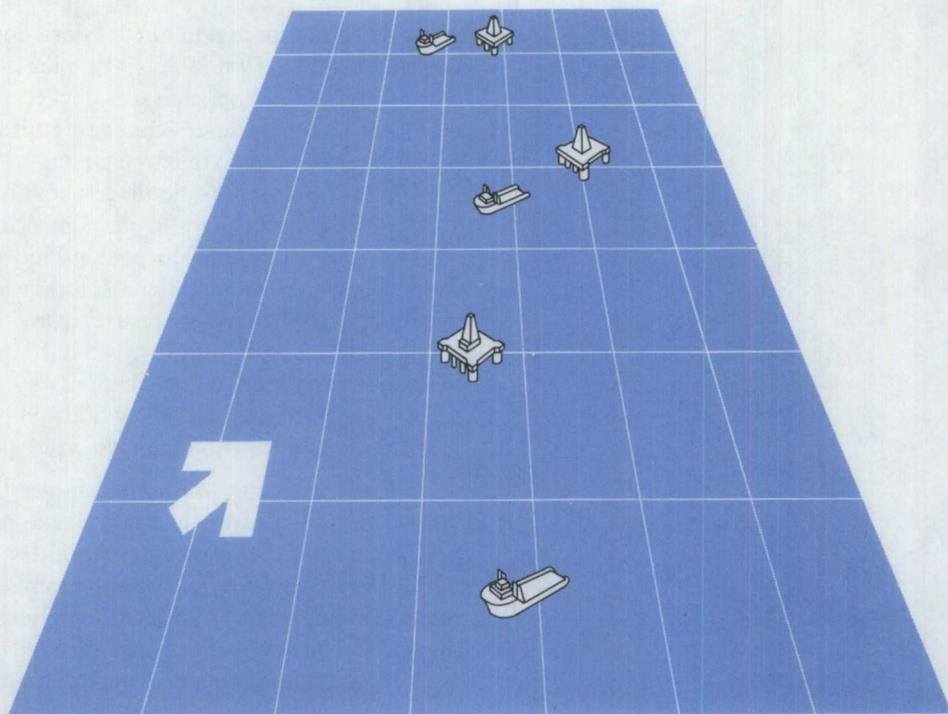
5.5 À 21 h le *Nordertor* et le *Boltentor* (en haut et au centre) ont maintenu leurs routes d'évitement. Le *Seaforth Highlander* (en bas) avançant dans des vents de 78 nœuds et des vagues de 29 pieds, était rendu à quelque 7 milles de l'*Ocean Ranger*.

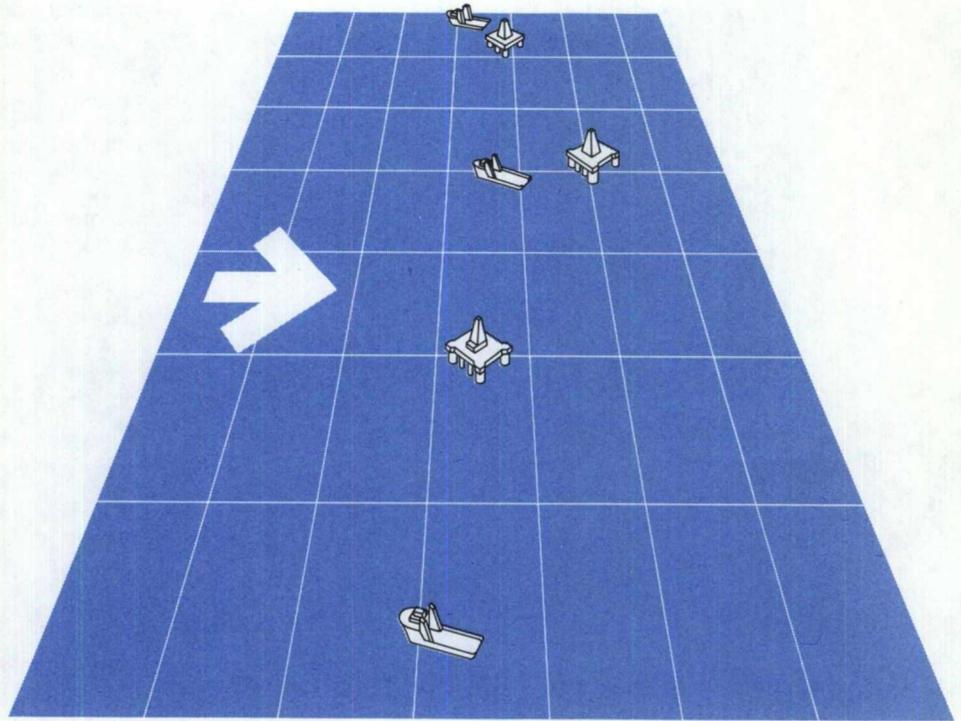
5.6 À 01 h 00 le *Nordertor* et le *Boltentor* (en haut et au centre) ont continué de conserver leurs routes d'évitement. Le *Seaforth Highlander* (en bas) avait suivi un cap dans le vent jusqu'à une position se trouvant à environ 8 milles de l'*Ocean Ranger*.
