L'OCEAN RANGER

CHAPITRE 2 L'OCEAN RANGER

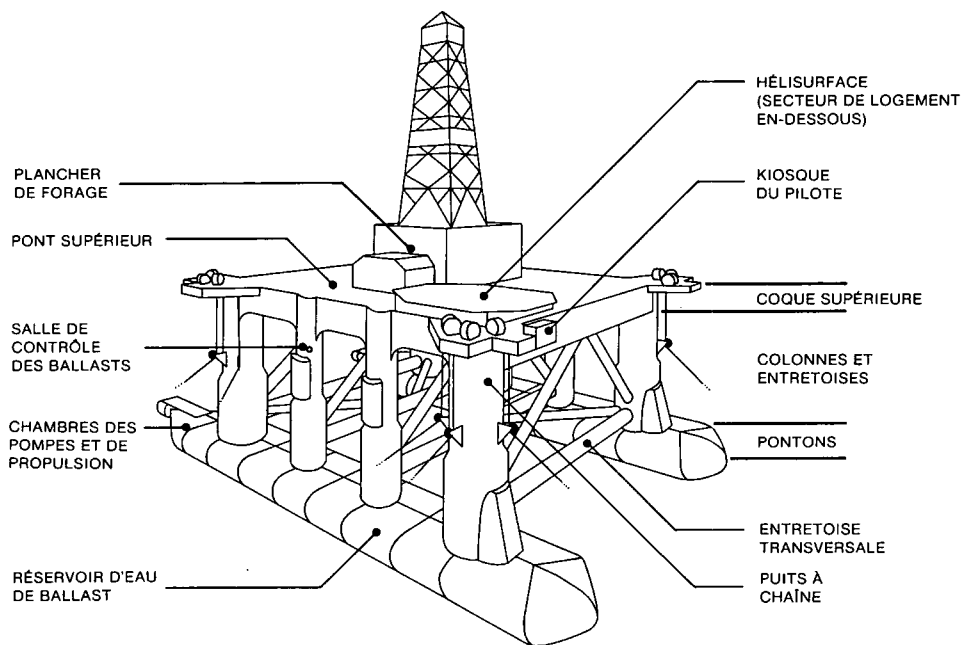
Chacune des quatre colonnes d'angle contenait trois puits aux chaînes pour le stockage des chaînes des ancres. Ces puits se trouvaient entre des cloisons horizontales étanches aux niveaux de 35 pieds et de 70 pieds. Deux ouvertures dans le pont supérieur menaient aux puits aux chaînes; la première avait une superficie approximative de six pieds carrés à l'extrémité supérieure de la dalle, l'autre variait de 22,4 pieds à 28,3 pieds carrés à la partie supérieure du réservoir de câble. Ces deux ouvertures étaient nécessaires à cause de la combinaison inhabituelle de chaînes et de câbles d'acier utilisée dans le système d'amarrage. La nature même de ce système signifiait aussi que les puits aux chaînes étaient vides lorsque la plate-forme était amarrée. L'American Bureau of Shipping (ABS) qualifiait ces ouvertures de «premier point d'envahissement par les hauts», c'est-à-dire le premier point au-dessus de

2.1 Cette illustration présente les principaux éléments de structure et secteurs de travail de l'*Ocean Ranger*. Les pontons d'une longueur de 406 pieds se trouvaient à 80 pieds sous la surface lorsque la plate-forme forait.

la ligne de flottaison par où l'eau de mer pourrait pénétrer dans la coque si la plate-forme accusait une forte assiette ou gîte. Néanmoins, il n'y avait aucun couvercle de prévu pour ces ouvertures, aucun système d'écoulement dans les puits aux chaînes, aucun dispositif de pompage de l'eau et aucun système d'alarme pour indiquer s'il y avait envahissement par les hauts.

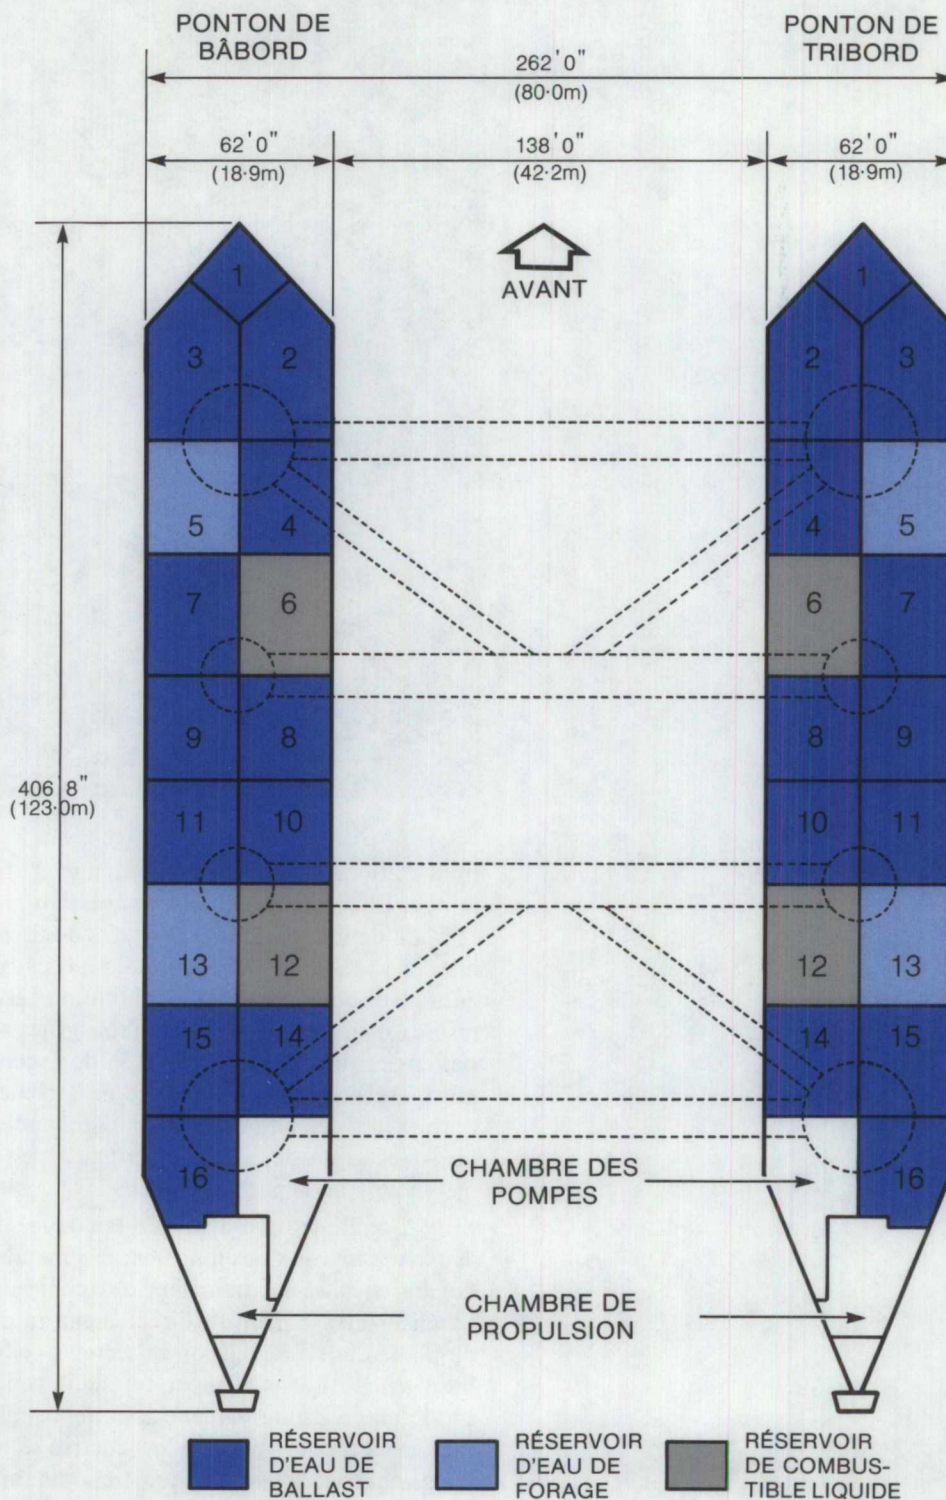
2.3 Parmi les 32 réservoirs des pontons, 24 servaient au stockage de l'eau de ballast, et le reste au stockage de l'eau de forage et de mazout. La salle de contrôle des ballasts était située dans la colonne au-dessus des réservoirs de tribord 10 à 13.

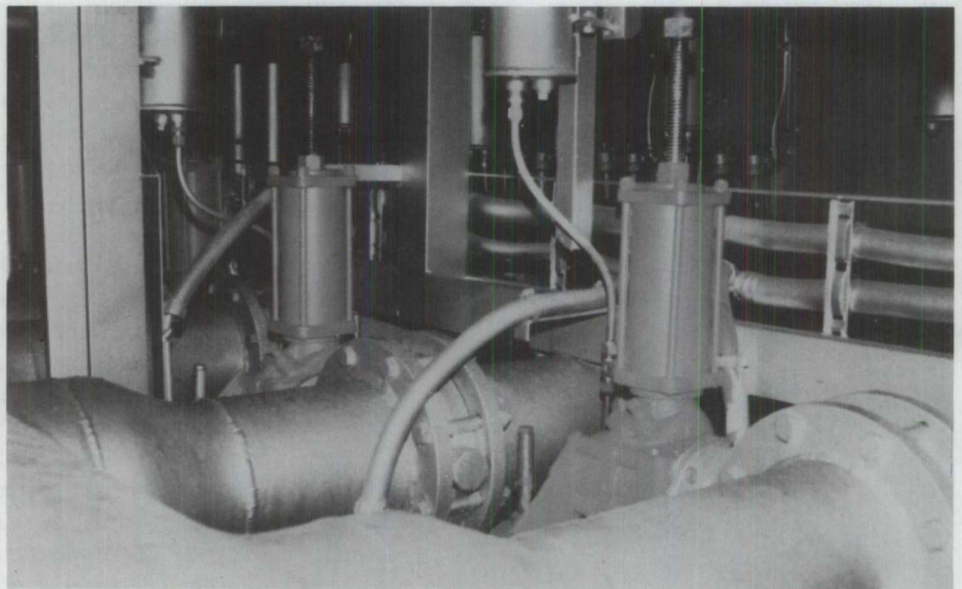
En cas de rupture de l'alimentation électrique ou en air pressurisé de la console de contrôle, toutes les soupapes télécommandées se fermaient automatiquement. Cette caractéristique de «sûreté intégrée» permettait de s'assurer que les soupapes ne seraient jamais laissées involontairement ouvertes en cas de panne d'alimentation. En cas de rupture de l'alimentation au niveau du panneau schématique, il était possible de faire fonctionner manuellement les soupapes des ballasts et les pompes à partir des chambres des pompes. Chacune des soupapes de ballast pouvait être ouverte ou fermée en tournant un vérin à vis monté sur la soupape. Dans chaque chambre des pompes on disposait de commutateurs permettant d'en contrôler le fonctionnement. Il aurait fallu qu'une opération de ballastage manuelle utilisant cette méthode soit coordonnée à partir de la salle de contrôle des ballasts étant donné que les jauges King qui s'y trouvaient constituaient le seul moyen disponible pour déterminer les niveaux des réservoirs de ballast. Étant donné que le seul moyen de communication des chambres de pompes était le système de hauts-parleurs, une défectuosité de ce système aurait rendu difficile le ballastage manuel à partir des chambres des pompes.

2.7 On peut voir sur cette photographie deux des soupapes à papillon de 18 pouces télécommandées dans la chambre des pompes, reliant chaque réservoir de ballast au collecteur commun. On aperçoit deux autres soupapes à l'arrière-plan; on distingue le collecteur à la partie inférieure gauche. On pouvait faire fonctionner ces soupapes à la main au moyen du vérin à vis sur le dessus de la tige de commande.

ODECO aurait dû se rendre compte de l'importance d'une méthode de contrôle manuel des soupapes des ballasts à partir de la salle de contrôle et l'exiger dans ses

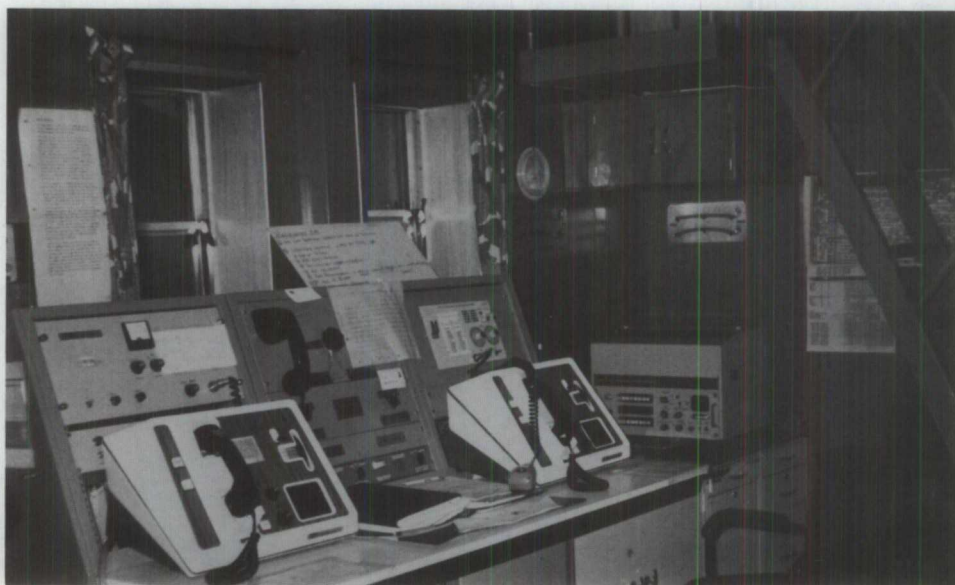
2.10 Le local radio de l'*Ocean Ranger* contenait l'équipement de communications principal, monté dans cette console. Les deux inclinomètres dans l'angle de la pièce étaient identiques à ceux qui se trouvaient dans la salle de contrôle des ballasts et à plusieurs autres endroits.

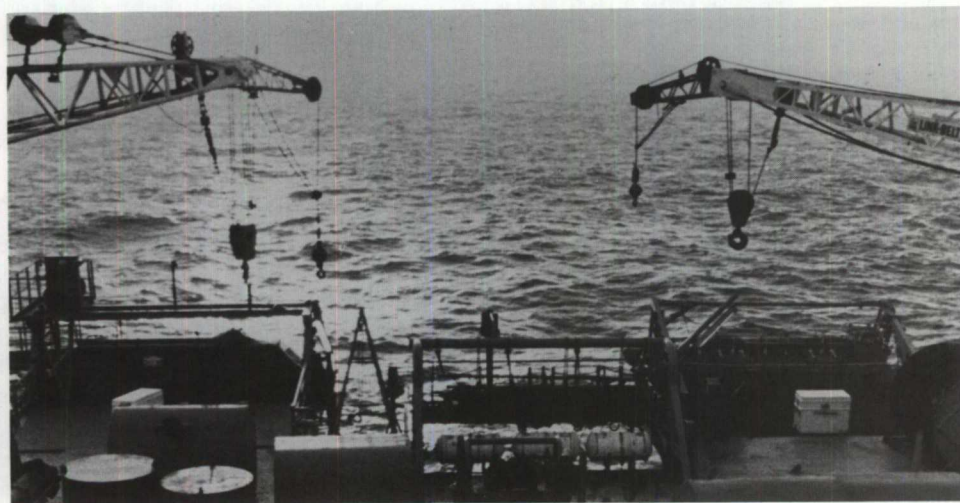
2.11 Arrière de l'*Ocean Ranger* et embarcations de sauvetage Harding (à droite) et Watercraft (à gauche). Un poste de radeaux de sauvetage comprenant trois contenants et un filet de sauvetage se trouve entre les deux embarcations. Les boîtes blanches à côté de chaque embarcation contiennent les brassières de sauvetage.

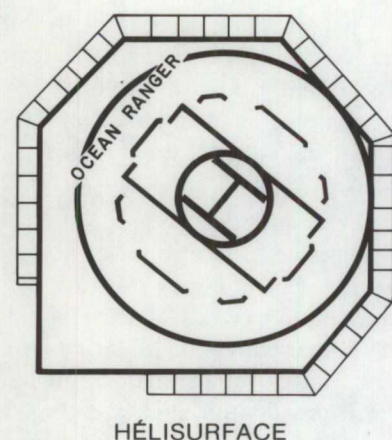
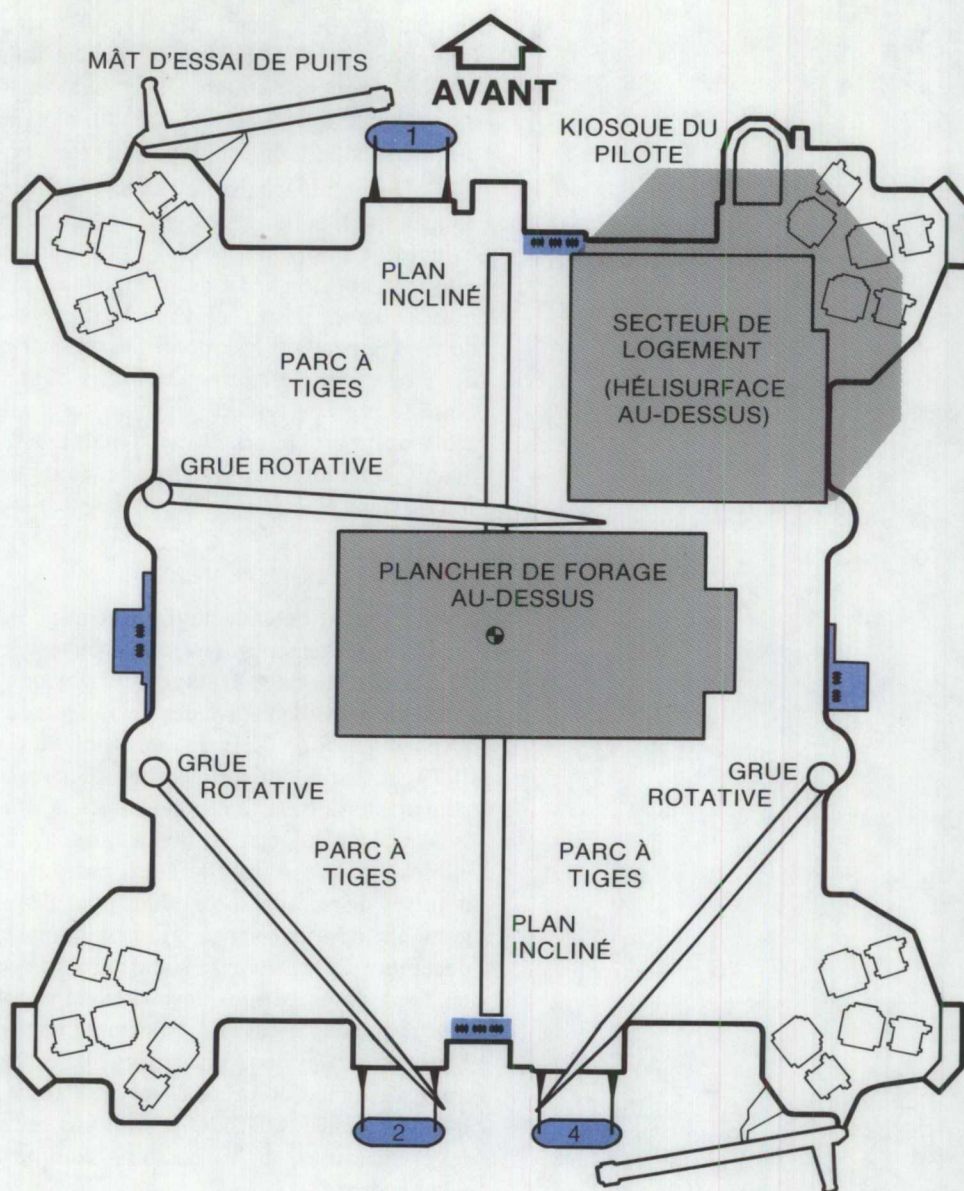
2.12 Le pont supérieur était la principale surface de travail. Les longueurs de tige et le tubage étaient déchargés des navires de service au moyen des grues, et placés dans des supports situés à l'avant et à l'arrière de la plate-forme. Au fur et à mesure du forage, on transférait ce matériel sur le plancher de forage le long des plans inclinés et on le descendait dans le puits. Les flèches d'essai des puits montées à bâbord avant et à tribord arrière servaient à brûler le gaz et l'huile à la torche au cours des essais. Au moment du naufrage, trois embarcations et dix radeaux de sauvetage se trouvaient à ce niveau; une quatrième embarcation était rangée sur le pont en attendant d'être mise en place. Les embarcations #1 et #2 étaient des Harding d'une capacité de 50 personnes chacune; l'embarcation #4 était une Watercraft pouvant recevoir 58 personnes.
