PREUVE TECHNIQUE

CHAPITRE 6 PREUVE TECHNIQUE

Un vaste programme d'enquête scientifique a été entrepris sur la conception structurale, électrique et mécanique de l'*Ocean Ranger*. Ce programme a été mené à terme sous la direction du Dr. Ewan Corlett, conseiller technique en chef de la Commission royale. Les résultats des travaux ont servi de preuve technique sur laquelle on a fondé l'analyse de la cause de la perte.

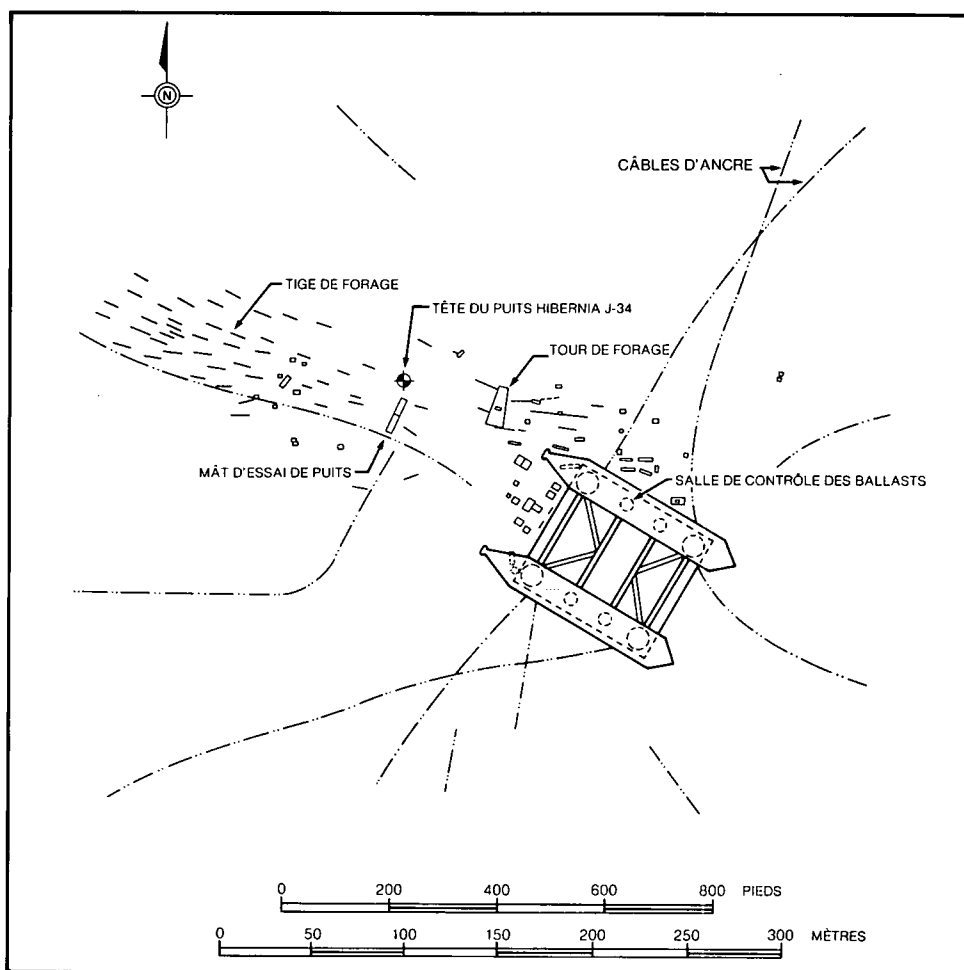
Des relevés au sonar et des plongées d'inspection menés par Mobil Oil Canada Ltd. en février et mars 1982 ont permis de localiser l'épave retournée à quelque 500 pieds au sud-est de la tête du puits J-34 du champ Hibernia, à une profondeur de 255 pieds. La superstructure était écrasée dans le fond marin et la plate-forme reposait sur son pont supérieur. Un examen a été fait à l'aide d'un véhicule télécommandé doté d'une caméra de télévision en circuit fermé. L'équipe d'inspection de Mobil a repéré quatre zones de dommages structuraux sur la partie accessible de l'épave : dommages importants aux sections avant et aux coussinets d'ancre des deux pontons; un support latéral endommagé et une partie de plaque de sous-pont affaissée à la base de la troisième colonne de tribord; deux hublots cassés dans la salle de contrôle

6.1 Position des débris à l'emplacement J-34 du champ Hibernia, relevés par sonar et au cours des levés sous-marins. Les câbles des ancrs sont indiqués seulement à la limite du secteur inspecté.

des ballasts située dans la même colonne. On n'a relevé aucune rupture au niveau des nœuds critiques reliant les pontons, les colonnes, la coque supérieure et les jambes transversales. Une inspection par véhicule télécommandé de la tête de puits et de l'obturateur anti-éruption a révélé un amas important de débris près de la tête de puits, y compris un morceau de tige de forage logé contre l'obturateur lui-même. Cependant, ce dernier ne comportait essentiellement aucun dommage et le puits était bloqué correctement. Le puits J-34 a été subséquentment rentré et suspendu au cours du mois de juin 1982. Les résultats de ce programme sont énumérés à l'Appendice F-1.
