CHAPITRE 8 ÉVACUATION ET INTERVENTION D'URGENCE

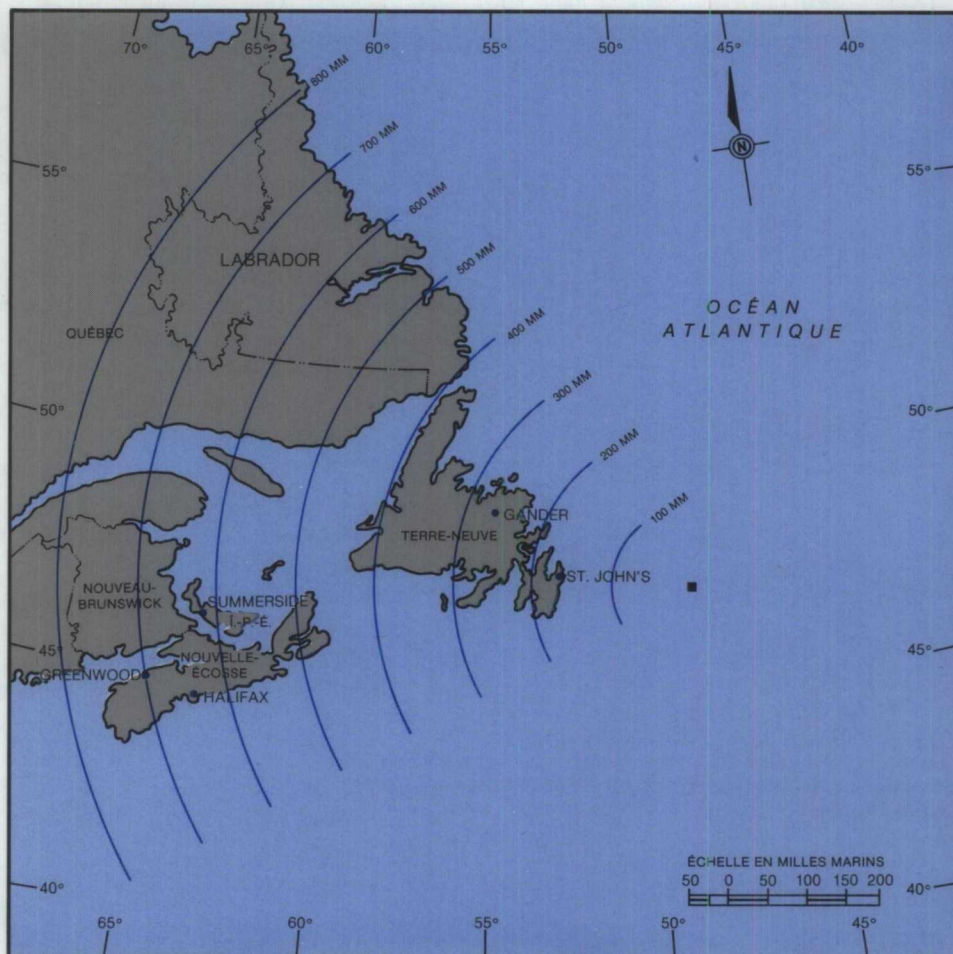
8.4 Positions des aéronefs de recherche et sauvetage envoyés dans le secteur de l'*Ocean Ranger* par le Centre de coordination du sauvetage de Halifax.

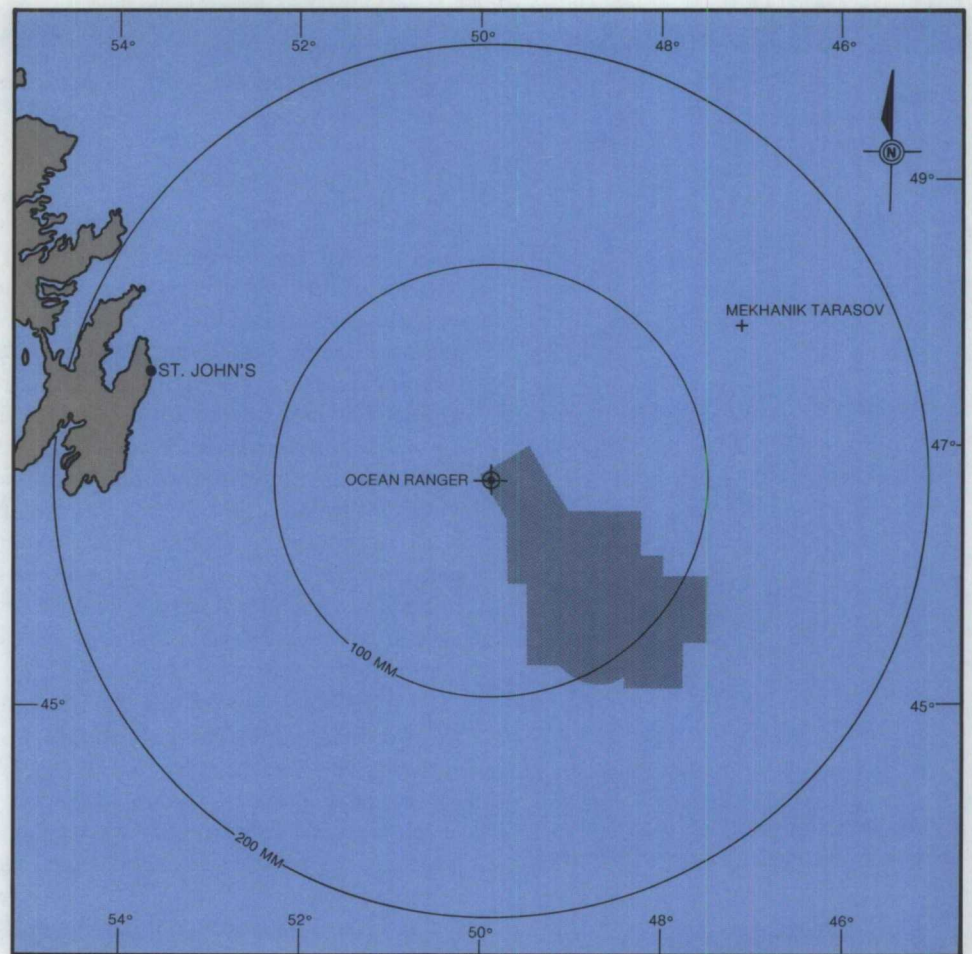
8.5 Une zone de recherche de plus de 6000 milles carrés a été ratissée pendant les quatre jours suivant le naufrage; les aéronefs et les navires tant du gouvernement que de l'industrie ont joint leurs efforts.

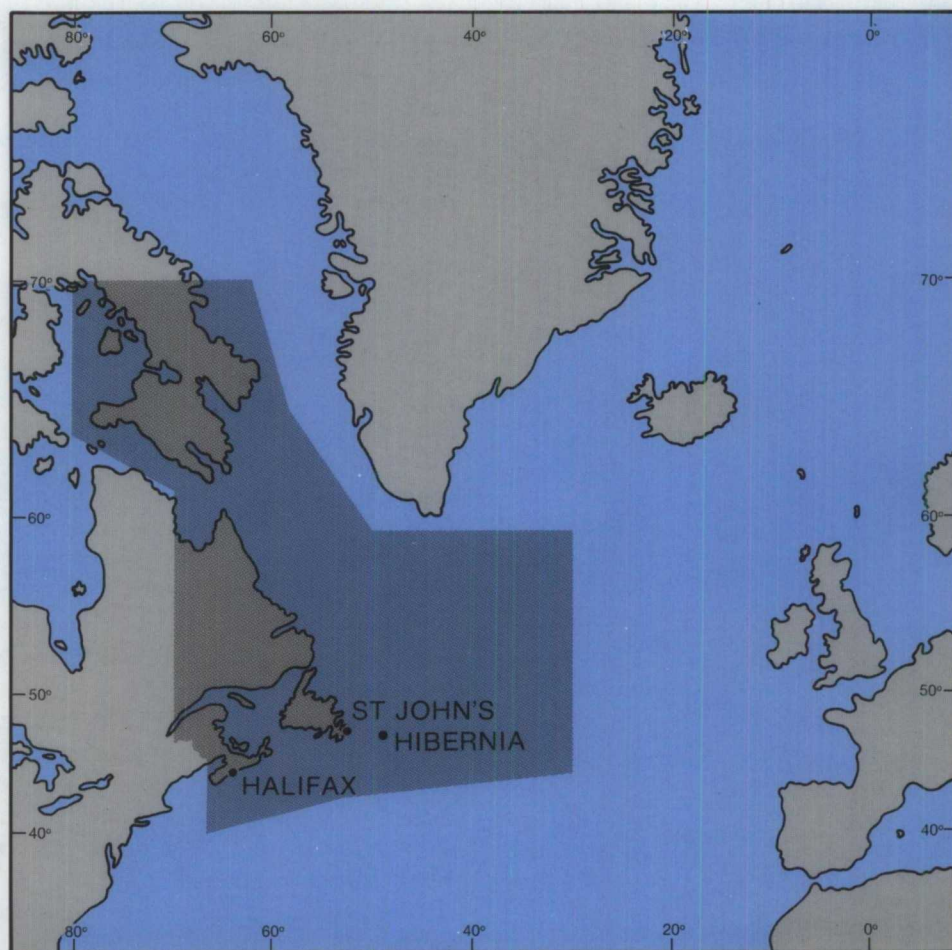
9.4 Le RCC Halifax est responsable de la coordination de toutes les opérations de recherche et sauvetage à l'intérieur d'une zone de quelque 1,8 million de milles carrés, dont 1,2 million de milles carrés se trouvent sur mer.

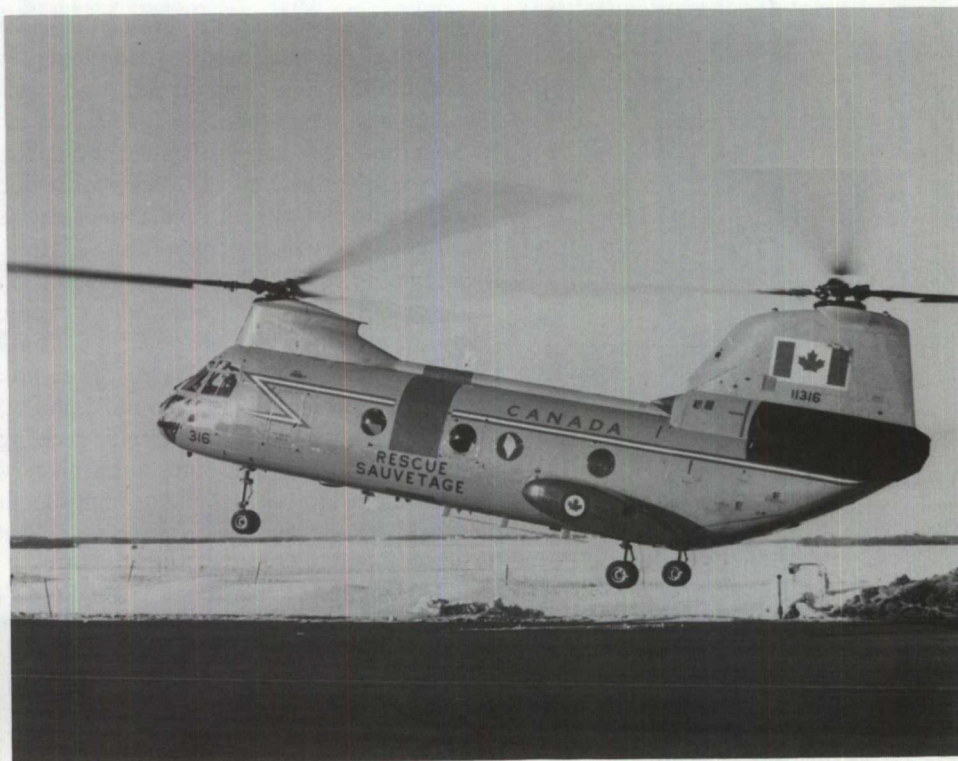
9.6 Un hélicoptère de sauvetage
Labrador/Voyageur.
