**DONNÉES TECHNIQUES**

**APPENDICE F**

## APPENDICE F-1

### Rentrée et abandon d'Hibernia J-34

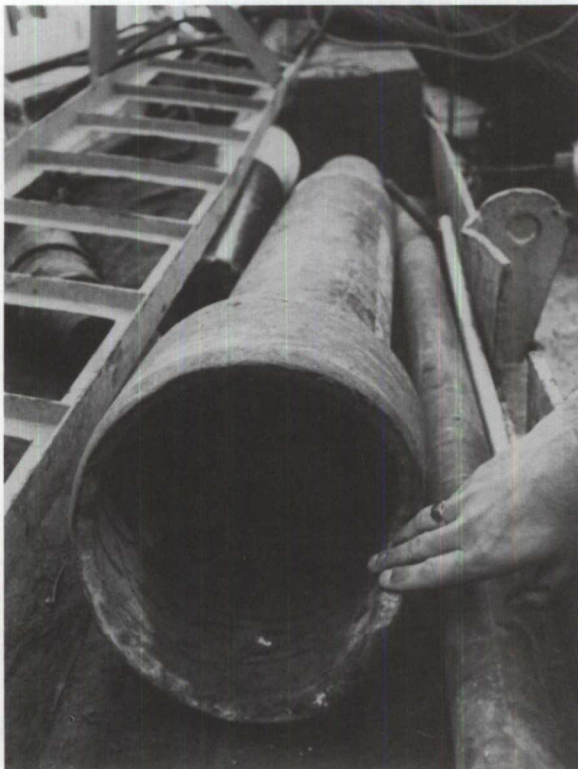
FIGURE 7 Fraise utilisée pour meuler l'extrémité cisillée de la tige de forage

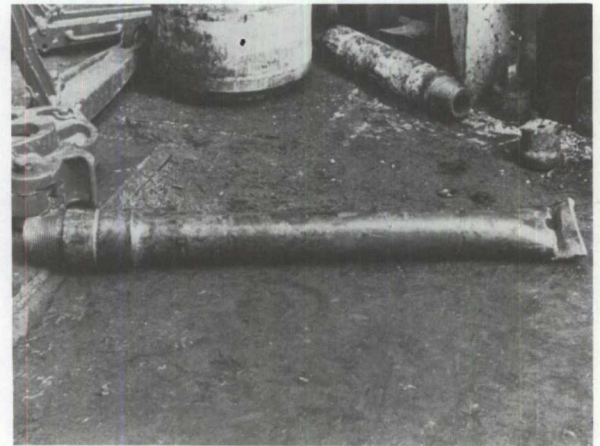
FIGURE 8 Tige cisillée retirée de la fraise

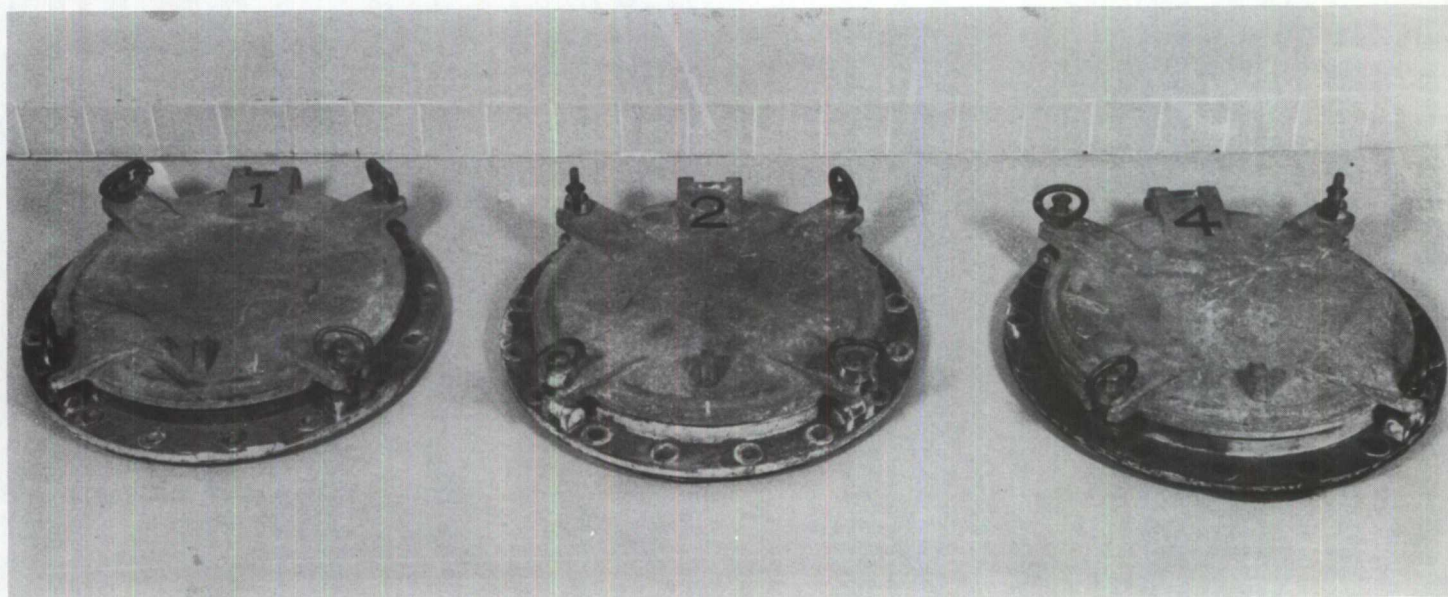
**2.1** Les trois hublots reçus sont visibles sur la photographie 1, numérotés 1, 2 et 4. Les boulons des contre-hublots des hublots 1 et 4 étaient serrés «à la main» seulement et il a été facile de les enlever (aucune indication de couple). Les boulons du contre-hublot du hublot n° 2 étaient «grippés» dans leurs filets, vraisemblablement à cause de leur immersion dans l'eau de mer. Une fois ces boulons «dégrippés», on a également déterminé qu'ils avaient été serrés à la main et, subséquentement, on a pu les enlever facilement. La force requise pour relâcher les boulons grippés n'était pas directement proportionnelle à la force de serrage réelle appliquée sur le contre-hublot. La photographie 2 fait voir les trois hublots avec leurs contre-hublots ouverts.

**4.8** Les boulons des contre-hublots des hublots 1, 2 et 4 étaient serrés à la main et nous n'avons pu enregistrer aucun couple important pendant le déblocage.

PHOTOGRAPHIE 1 Hublots tels qu'on les a reçus, avec contre-hublots fermés, identifiés par les chiffres 1, 2 et 4.

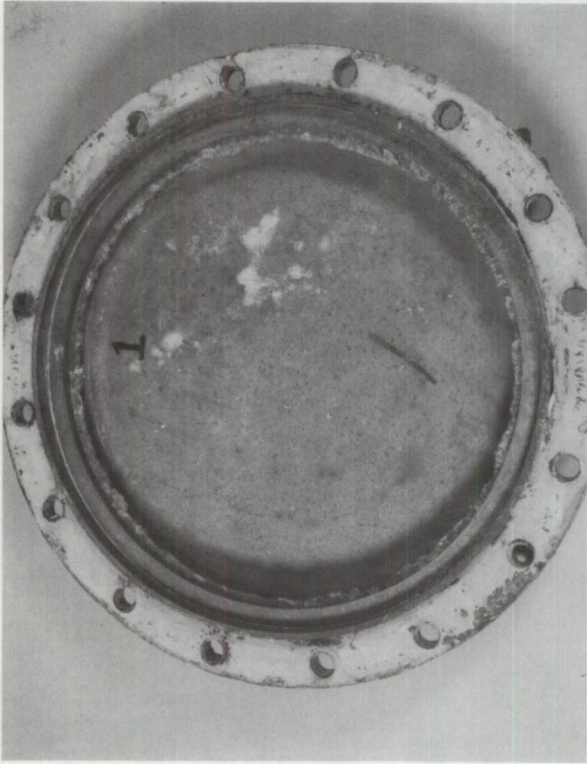
PHOTOGRAPHIE 3 Hublot n° 1, contre-hublot fermé. Vue vers l'intérieur.

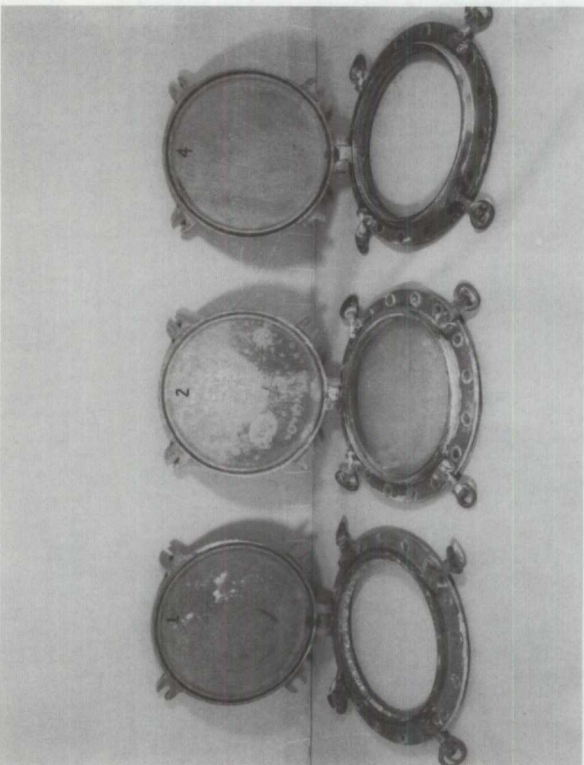
PHOTOGRAPHIE 2 Hublots avec contre-hublots ouverts, montrant l'état du verre dans chaque cas.

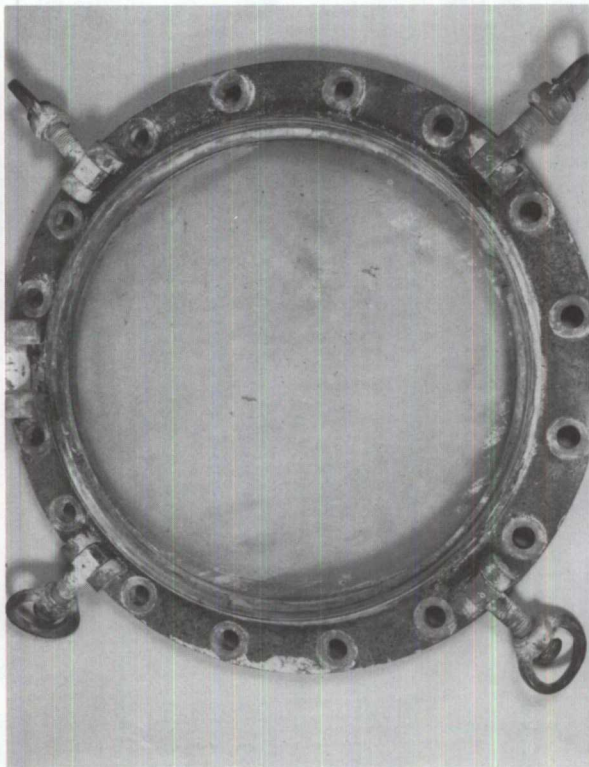
PHOTOGRAPHIE 6 Hublot n° 2, contre-hublot ouvert. Vue vers l'extérieur. Remarquer le verre intact.

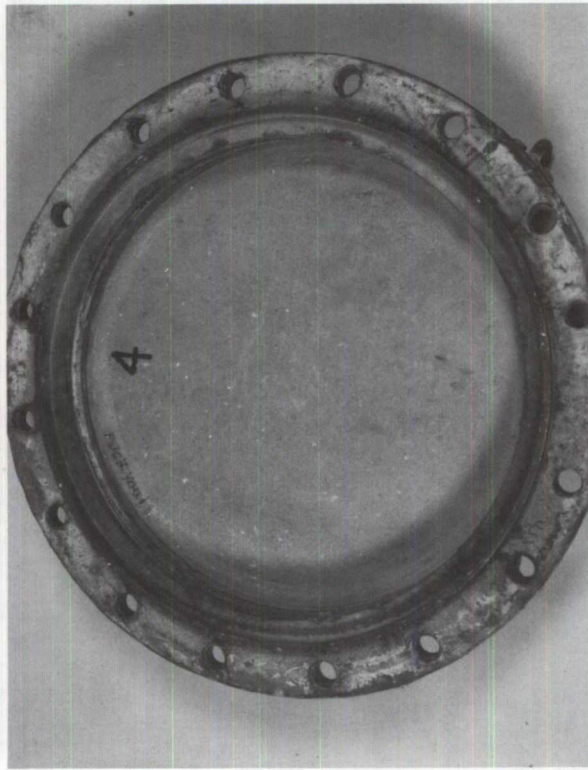
Il n'y avait pas de verre dans le hublot n° 4. Le joint en caoutchouc du verre était en place dans la gorge du joint de la bride de support du verre. Le joint était rompu à un endroit adjacent à la charnière du contre-hublot, photographie 9, mais aucune partie du joint ne manquait. Sur les bords extérieurs de la bride de support du verre et du hublot, on a observé de nombreuses marques de coups et rainures, photographie 10. Ces marques étaient de couleur claire et semblaient être réparties au hasard sur toute la circonférence du hublot. Les marques semblaient résulter de coups concentrés et répétés. Les essais ont démontré que l'orientation et l'importance des marques pouvaient résulter uniquement de coups frappés de l'extérieur du hublot. Elles étaient de couleur claire (indiquant qu'elles étaient récentes) et l'on a déterminé qu'elles ont été faites très vraisemblablement pendant l'enlèvement du hublot de la structure de l'installation de forage. La bague de blocage du verre était toujours en place et la largeur de la gorge qui retenait le verre a été mesurée. La largeur de la gorge mesurée à partir de la partie supérieure du joint était de 14,5 mm (0,59 pouce) et, sans le joint, la gorge mesurait 16 mm (0,63 pouce).

**4.7** Le verre du hublot n° 4 a éclaté à cause des charges dues à un impact, vraisemblablement résultant des vagues en surface. Nous avons également estimé que le contre-hublot était probablement ouvert au moment du bris.

PHOTOGRAPHIE 7 Hublot n° 4, contre-hublot fermé. Vue vers l'intérieur.

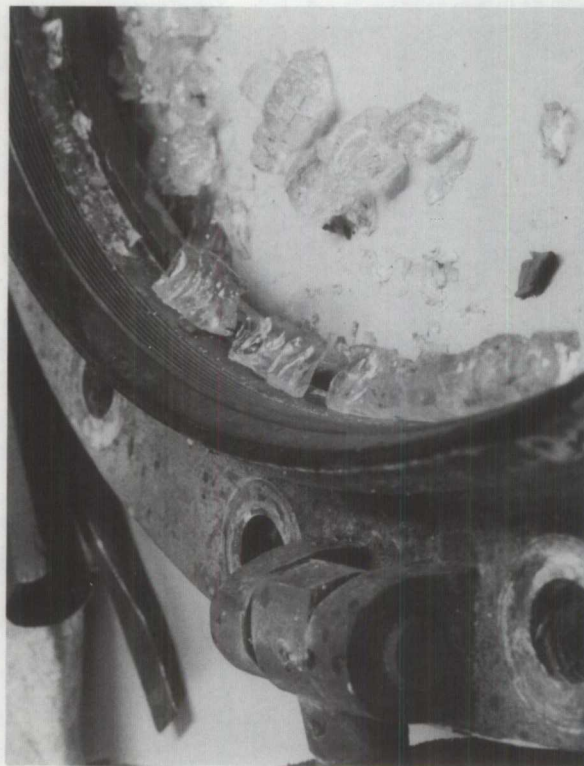
**2.3** L'examen détaillé du hublot n° 1 a révélé que les débris de verre étaient inclinés vers le côté intérieur du hublot. A l'aide d'un niveau et d'un indicateur à cadran, il a été possible de mesurer la pente du verre sur la surface extérieure. L'angle calculé de la déclivité de la surface du verre était de 2,3 degrés. La direction de la pente du verre indique qu'une force agissant vers l'intérieur sur le verre a entraîné la rupture. La bague de blocage a été sortie du hublot et le verre enlevé, photographie 11. Le joint en caoutchouc du verre a été trouvé intact et en place dans sa gorge. L'une des caractéristiques distinctives des fragments de verre était le motif des fissures, photographie 12. Dans tous les cas, la surface extérieure du verre avait pris la forme de ce que l'on pourrait appeler «une lèvres de cisaillement». Ce motif de fissures est caractéristique d'un bris par surcharge de pliage, la direction de la force agissant à partir de l'extérieur sur le côté intérieur du verre.

PHOTOGRAPHIE 11 Hublot n° 1, fragments de verre après dépose de la bague de blocage.

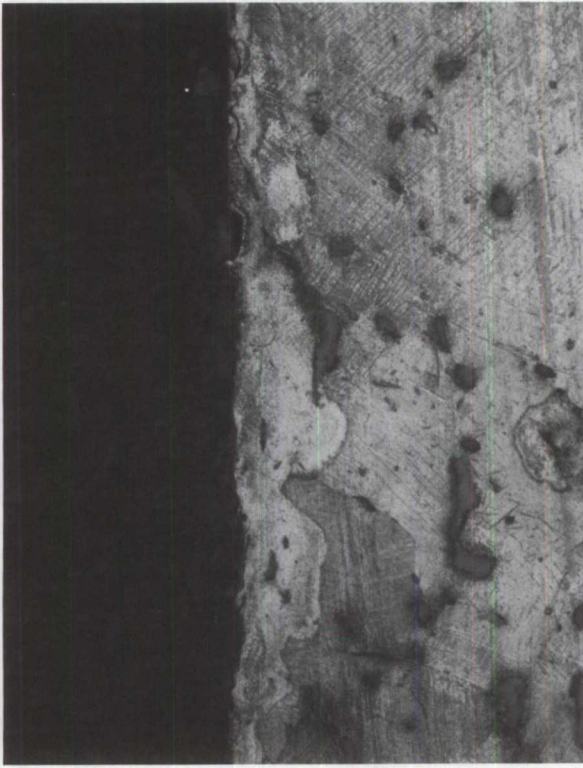
**2.5** L'examen métallurgique de la microstructure des bagues de blocage a révélé une étroite bande de lignes de glissement de déformation (caractérisées par un motif de hachures transversales) juste sous la surface de la bague qui s'accouple au verre, photographies 15 et 16. Le motif des lignes de glissement se prolongeait plus loin sous la surface de la bague du hublot n° 4 et, il était beaucoup plus évident dans la partie de la lèvre saillante, photographie 17. Des lignes de glissement se forment sous l'effet de la déformation du matériau et sont caractérisées par un motif de hachures transversales.

**3.1** L'analyse métallurgique des bagues de blocage indique que les charges appliquées sur le verre du hublot n° 4 étaient d'une magnitude supérieure et ressemblaient plus à un impact que les charges appliquées sur le verre du hublot n° 1. Nous estimons qu'il est très probable que le verre du hublot n° 4 a éclaté à cause de l'impact dynamique d'une vague de l'océan. D'autre part, l'absence de toute déformation importante du matériau de la bague de blocage du hublot n° 1 laisse plutôt supposer un état de charge statique. Des charges de pression statiques seraient appliquées comme résultat d'un enfoncement jusqu'au fond marin s'il y avait une pression différentielle dans le verre. Ceci aurait nécessité que le contre-hublot soit fermé et scellé, emprisonnant ainsi une poche d'air du côté intérieur du verre. Les charges de pression statiques seules n'auraient pas été suffisantes pour faire éclater le verre du hublot. Toutefois, un coup concentré au moyen d'un objet pointu aurait pu facilement faire éclater du verre trempé surtout s'il était déjà soumis à une charge de pression. Par conséquent, nous estimons que le verre a été vraisemblablement frappé par un objet quelconque pendant qu'il était sous l'eau.

PHOTOGRAPHIE 15 Lignes de glissement de déformation (motif de hachures transversales) adjacentes à la surface correspondante du verre de la bague de blocage du hublot n° 4.

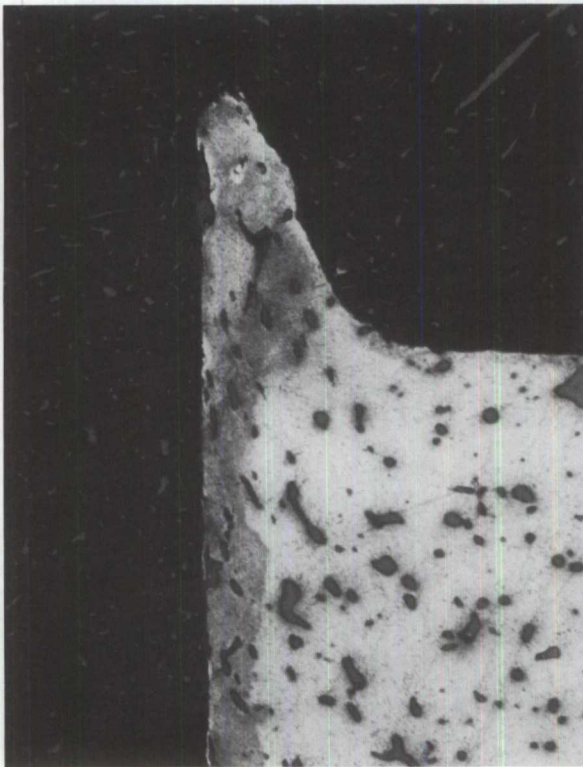
PHOTOGRAPHIE 14 Coupe transversale de la bague de blocage présentant une lèvres protubérante du matériau. Remarquer le motif du glissement près de la base de la lèvres, indiquant une déformation du matériau par étirement.

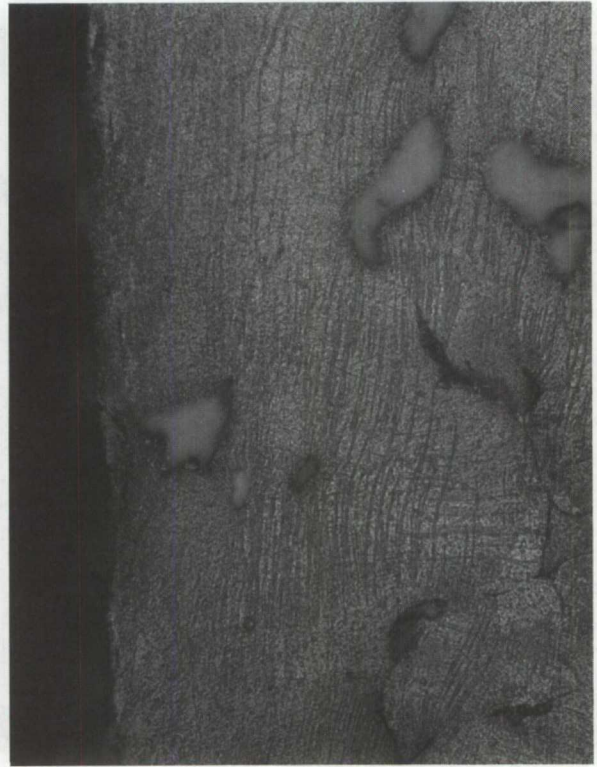
PHOTOGRAPHIE 16 Lignes de glissement de déformation comme dans la photographie 15.

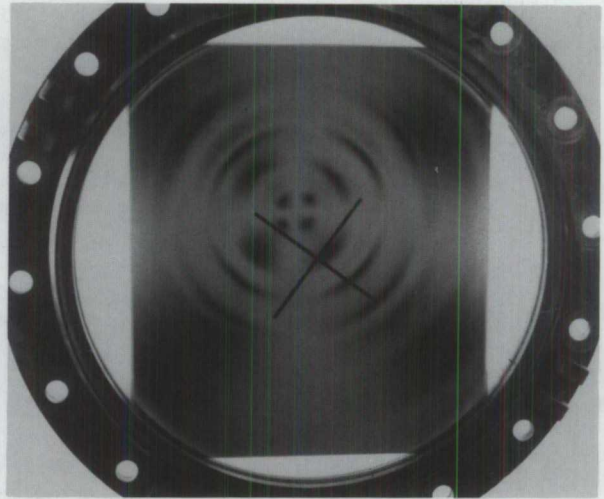
PHOTOGRAPHIE 3 Motif bifrangé du verre du hublot #2 de l'*Ocean Ranger*, indiquant des gradients de contrainte élevés.

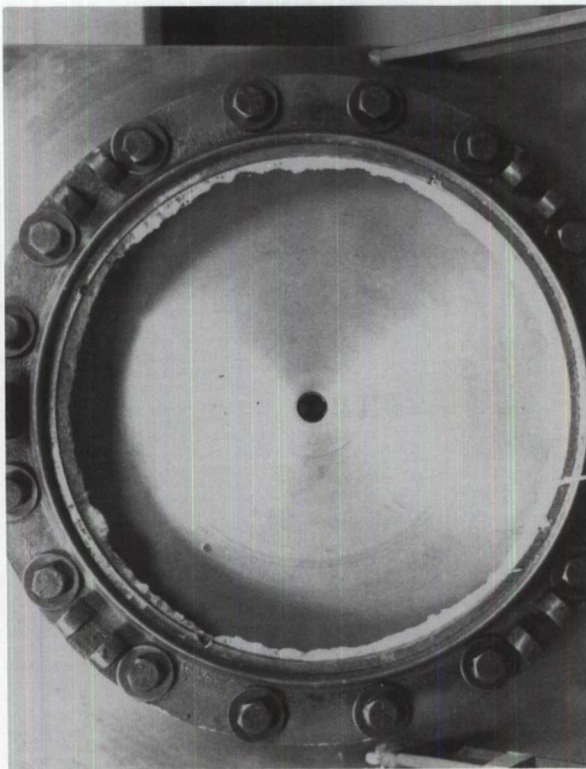
PHOTOGRAPHIE 6 Hublot n° 2, après l'essai monté dans le dispositif de retenue. Bague de blocage du verre en place.

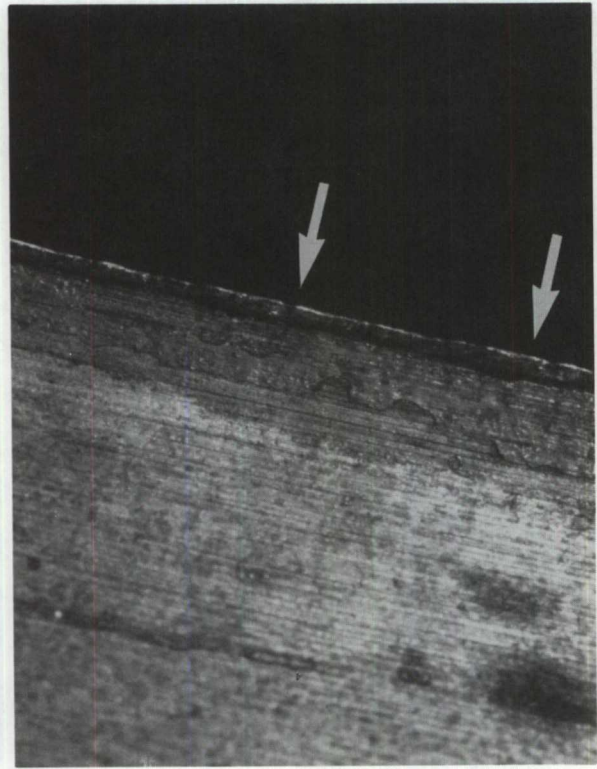
PHOTOGRAPHIE 8 Gros plan de la lèvres du matériau (flèches).

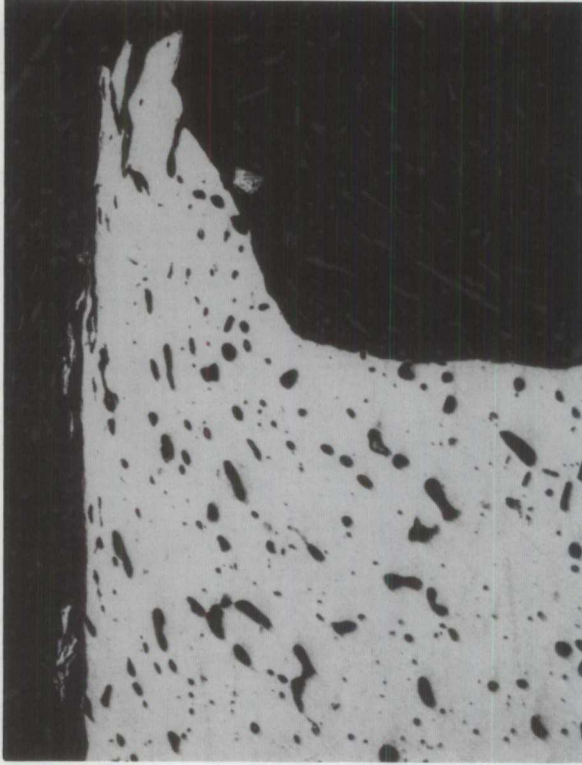
PHOTOGRAPHIE 11 Coupe transversale de la bague de blocage du hublot n° 4, présentant une lèvre protubérante similaire.

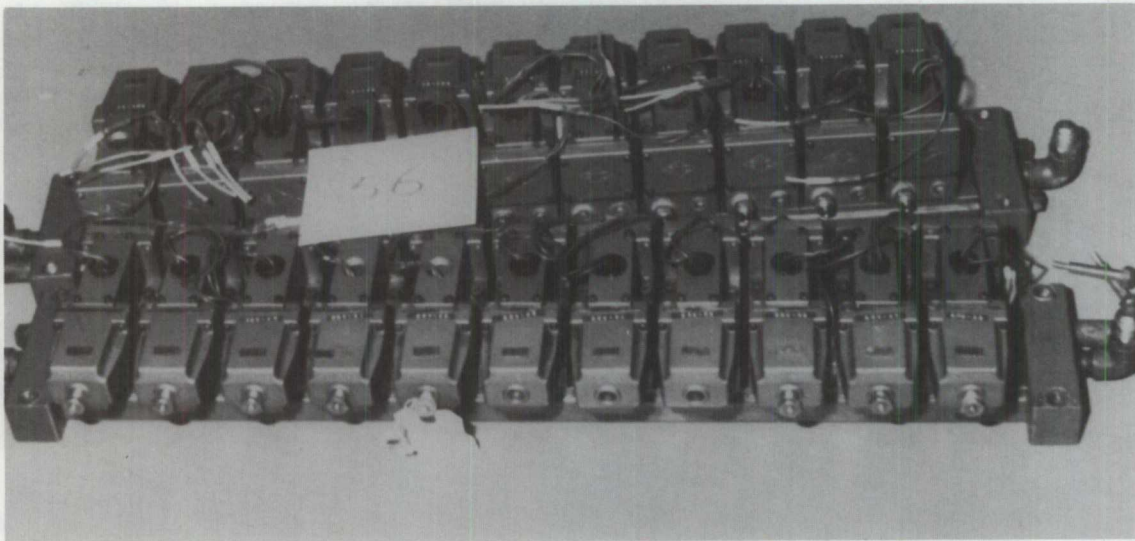
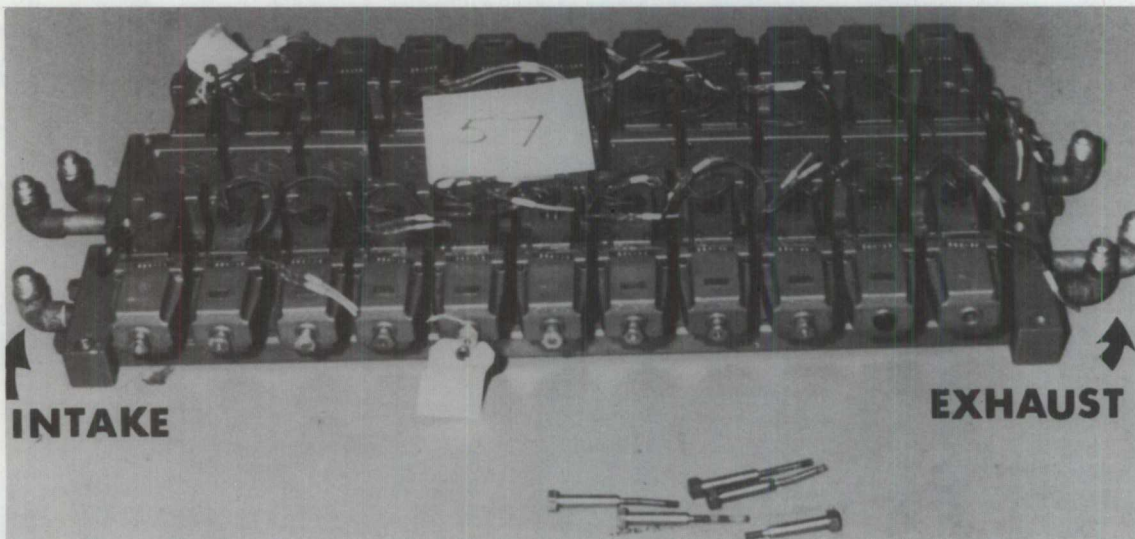
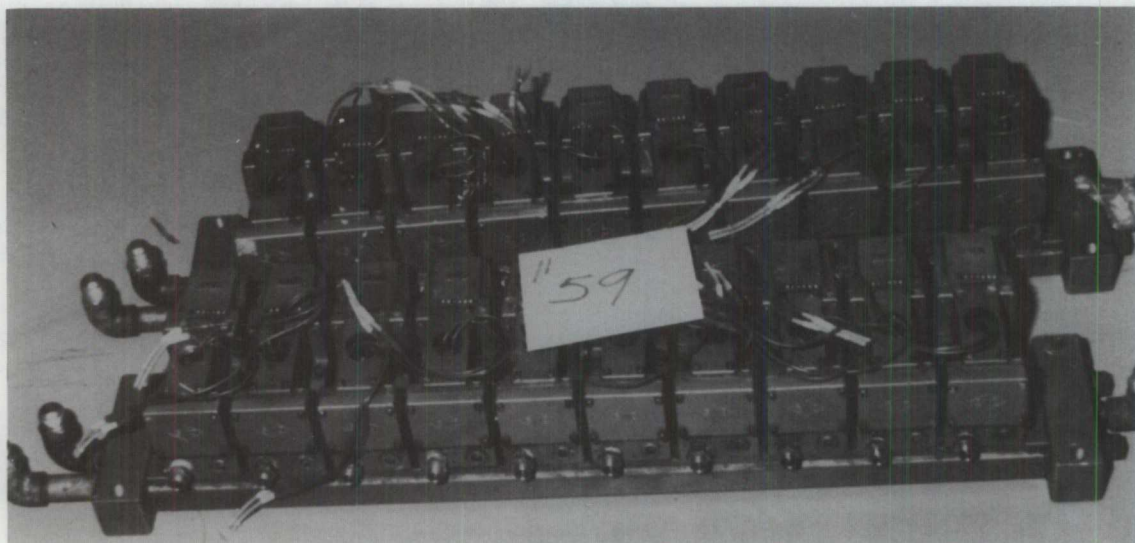
bancs de soupapes à commande par solénoïdes tels qu'on les a reçus étaient montés au-dessous du panneau schématique de la salle de contrôle des ballasts et ils sont visibles sur les photographies 1 à 3. La figure 1 est un schéma des positions relatives des 64 soupapes dans les 6 bancs. Lorsqu'elles sont excitées, les soupapes à solénoïdes commandent l'ouverture et la fermeture des robinets-vannes à papillon des réservoirs, régissant ainsi la distribution relative de l'air et de l'eau dans les différents réservoirs des pontons et, de-là, la flottaison relative de l'installation mobile de forage.

PHOTOGRAPHIES 1 à 3 Les 6 bancs de solénoïdes tels que reçus. L'entrée et l'échappement du collecteur sont indiqués sur la photographie présentée au centre.

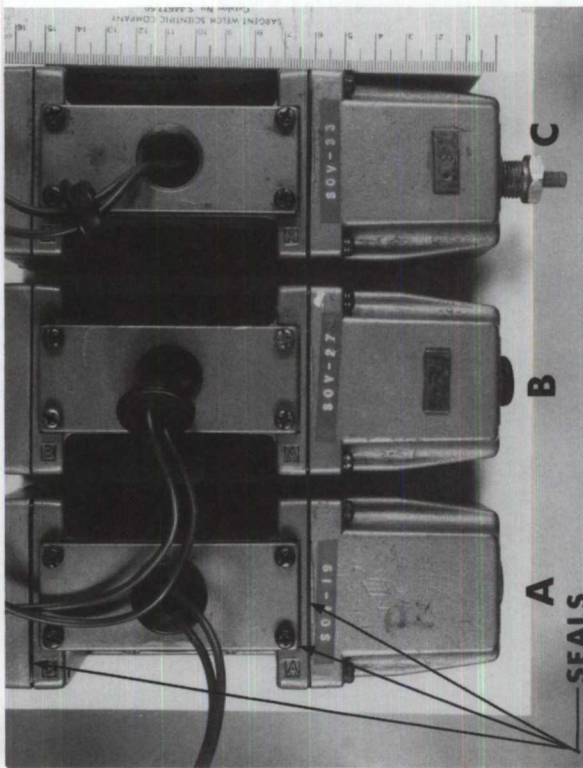
PHOTOGRAPHIE 4 Échantillons de soupapes à commande par solénoïdes : sans obturateur de caoutchouc ou de laiton, «A»; avec obturateur de caoutchouc, «B»; avec obturateur de laiton et avec reste de tige de commande, «C»; Remarquer le lettrage sur les plaques en laiton et les rubans de plastique.

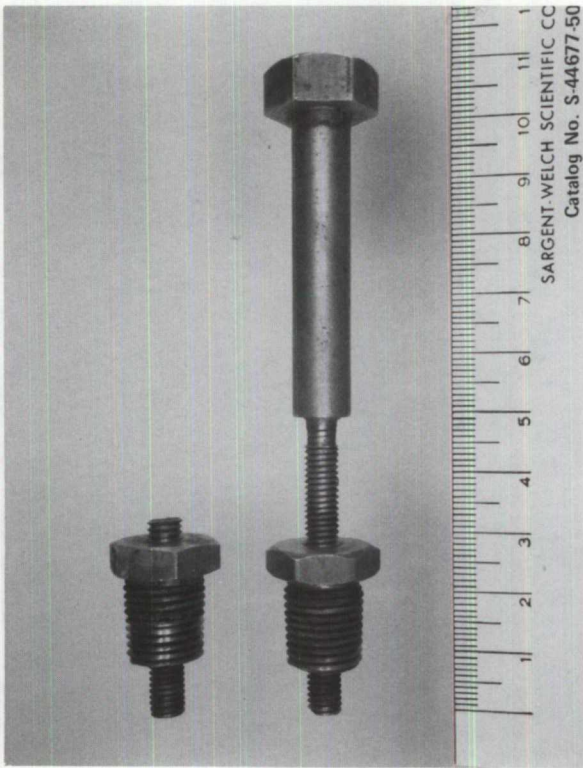
i) la casse des tiges de commande est due au surcharge de pliage, et l'on juge qu'elles ont vraisemblablement toutes été cassées lorsque les bancs de soupapes à commande par solénoïdes ont été récupérés de l'épave et non pas avant ou pendant l'accident.

PHOTOGRAPHIE 5 Tige de commande cassée et tige intacte, insérée dans un obturateur de laiton.

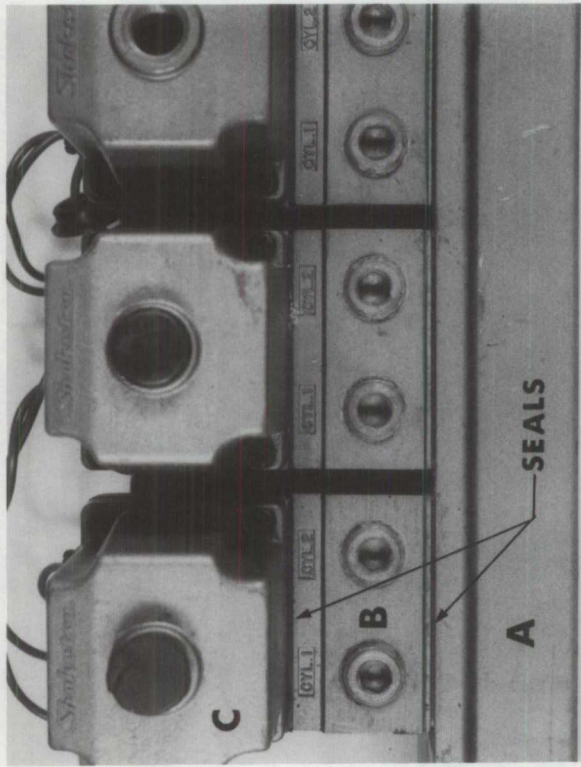
**2.6** Une copie du dessin NMA 298-2 présenté à la Figure 2 illustre le circuit d'air. L'ensemble type d'un banc de solénoïdes comporte un collecteur d'entrée et d'échappement, une sous-plaque pour chaque soupape, ainsi que les 10 ou 11 soupapes comme le montre la photographie 9. Chaque collecteur a trois conduites d'air isolées dans lesquelles l'air circule par l'intermédiaire de chaque soupape. Les conduites au centre d'air et les deux échappements, un de chaque côté, constituent l'alimentation en air. L'air pressurisé à 90 lb/po<sup>2</sup> passe dans les conduites d'échappement, les orifices de la sous-plaque et les chapelles des soupapes. Les orifices et les chapelles sont identifiés E1 et E2, S, et C1 et C2 sur la photographie 10; pour les échappements 1 et 2, alimentation et cylindres 1 et 2 respectivement. À la position de repos, cet air sort par l'échappement; à la position de fonctionnement, l'air est acheminé au piston des robinets-vannes à papillon.

PHOTOGRAPHIE 9 Montage typique d'un banc de soupapes à commande par solénoïdes : collecteur «A», contre-plaque «B», et soupape «C». Remarquer les obturateurs en caoutchouc sur deux des soupapes.

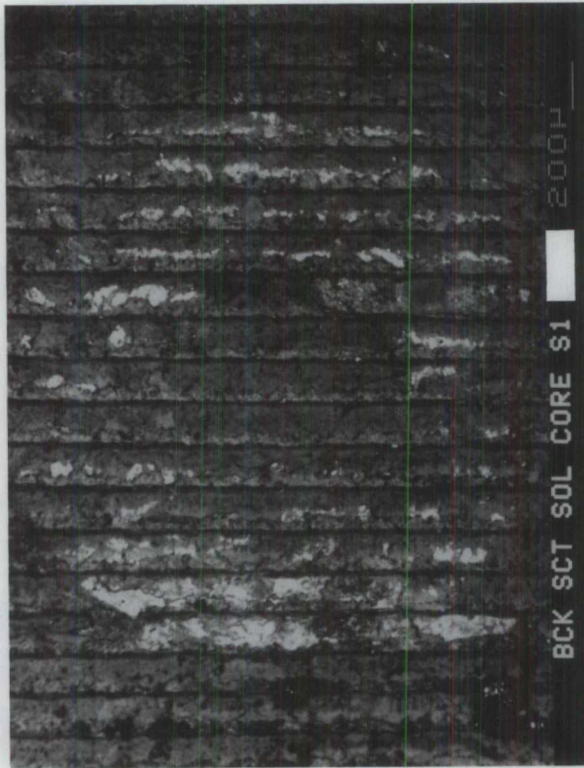
BCK SCT SOL CORE S1 200H

PHOTOGRAPHIE 18 Micrographie obtenue par balayage électronique montrant une marque typique de laiton observée sur la face du noyau de solénoïde de la soupape S1.

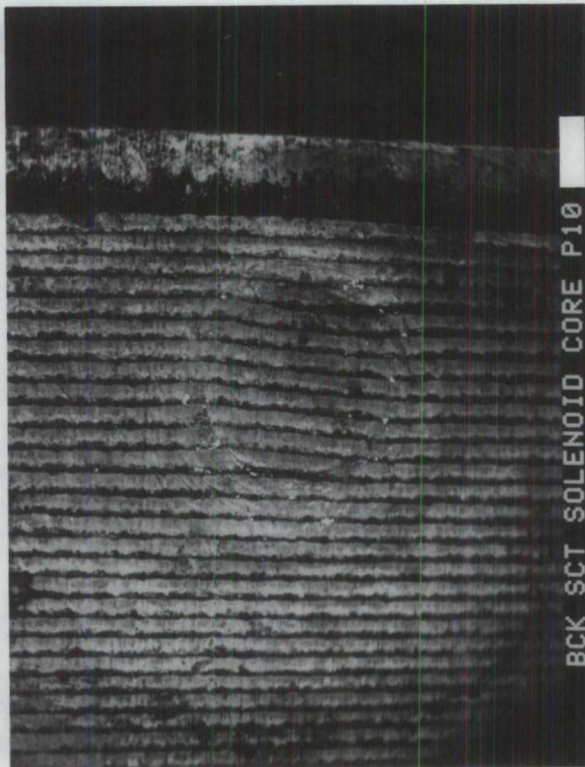
BCK SCT SOLENOID CORE P10

PHOTOGRAPHIE 19 Micrographie obtenue par balayage électronique montrant une marque typique observée sur la face du noyau des solénoïdes des soupapes P10, S11, S12 ET S13.

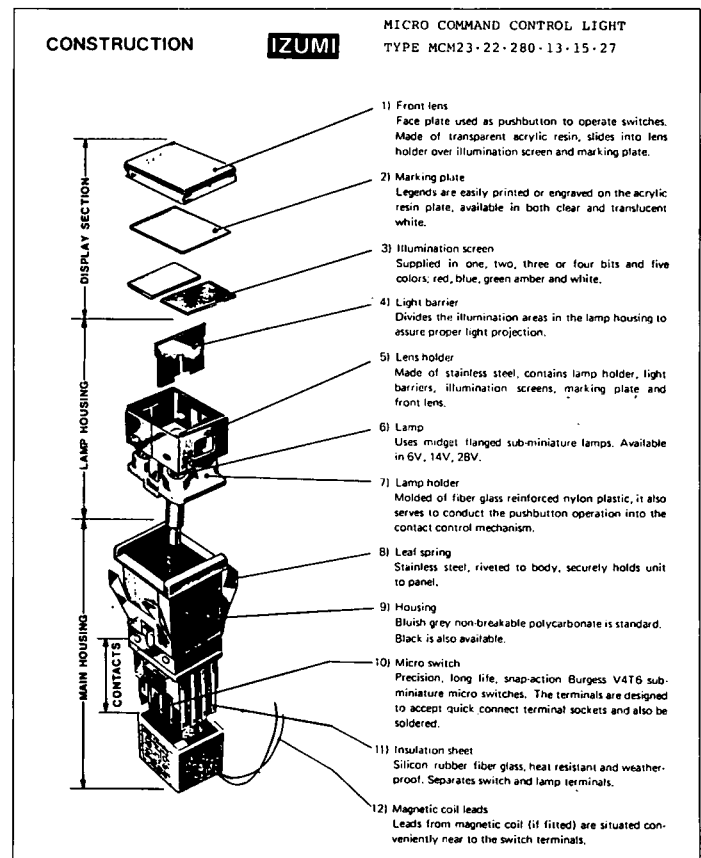
FIGURE 1

**2.8** La construction des micro-contacts de commande est décrite à la figure 1. La paire d'interrupteurs faisant partie du circuit de commande des soupapes à papillon est présentée à la figure 2 sous forme schématique. Elle est indiquée par les deux parties entourées de lignes en traits. À partir de ce schéma, il est évident que les ampoules et les micro-contacts de la paire d'interrupteurs sont dans des circuits séparés et qu'ils ont un rapport entre eux uniquement par l'intermédiaire des disjoncteurs de sécurité des soupapes à papillon et par les contacts de relais.

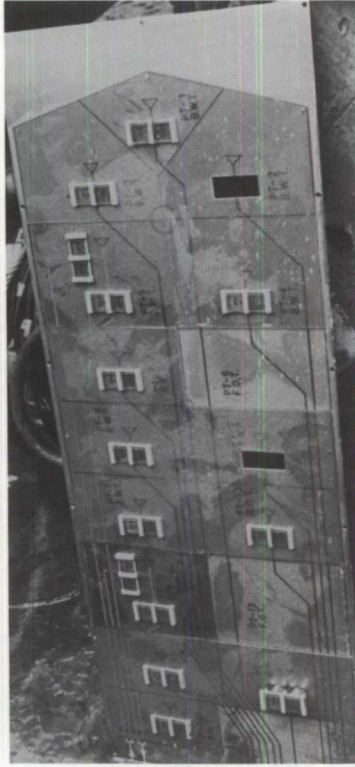
**2.4** Les panneaux semblaient relativement propres et en bon état. Il y avait peu de corrosion sur les parties extérieures des interrupteurs, leurs bornes et leur câblage, et certains n'en présentaient aucune trace. Les panneaux eux-mêmes étaient en acier inoxydable et n'étaient pas touchés par la corrosion. Cependant, la peinture qui faisait ressortir les lignes gravées du schéma des conduites était pelée en plusieurs endroits comme l'indiquent les photographies 2 et 4. On a découvert qu'un seul interrupteur (P-19) avait été endommagé par des étincelles et des brûlures autour de ses bornes. La photographie 5 montre cet interrupteur. On n'a pu relever aucun signe évident de suie ou de noircissement (pouvant résulter typiquement de brûlures ou d'étincelles) nulle part sur les panneaux à l'exception de ce qu'on a trouvé sur la paire d'interrupteurs P-19.

PHOTOGRAPHIE 2 Panneau schématique des soupapes des réservoirs (bâbord)

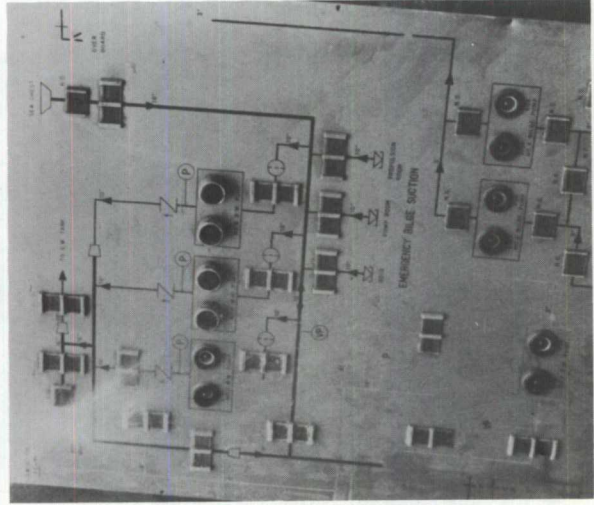
PHOTOGRAPHIE 4 Panneau schématique des soupapes de la chambre des pompes (tribord)

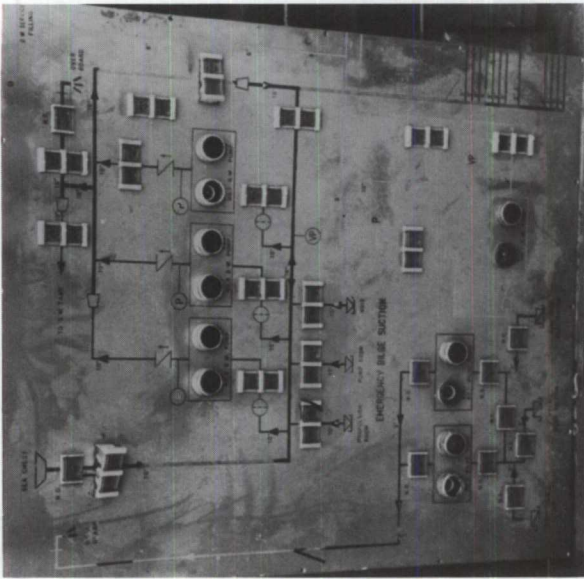
PHOTOGRAPHIE 1 Panneau schématique des soupapes de la chambre des pompes (bâbord)

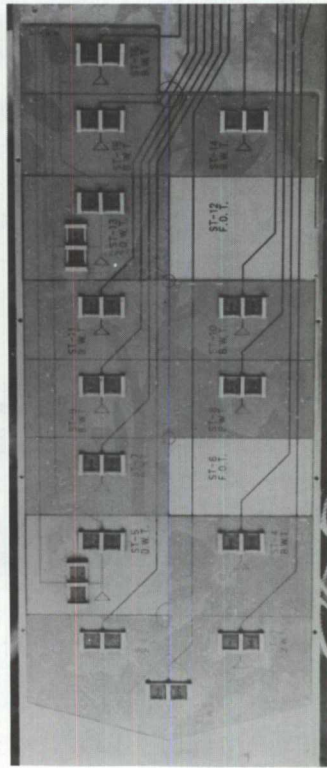
PHOTOGRAPHIE 3 Panneau schématique des soupapes des réservoirs (tribord)

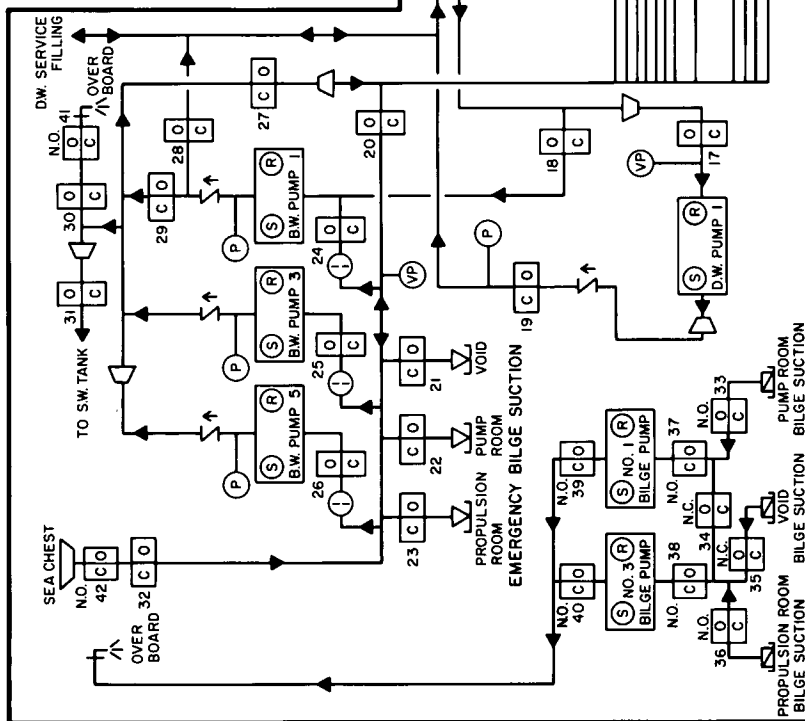
FIGURE 3

**2.1** Les quatre panneaux récupérés de l'épave et envoyés au LTSA étaient les panneaux schématiques des soupapes des réservoirs de bâbord et de tribord et les panneaux schématiques des chambres des pompes de bâbord et de tribord tels qu'on peut les voir sur les photographies 1 à 4 et décrits dans les schémas de principe NMA298-1-1 et 2 ci-joints, figures 3 et 4.
