RAPPORT «F»**RAPPORT TECHNIQUE EP 333/83
ESSAIS DU PANNEAU DE CONTRÔLE DES
BALLASTS****8 septembre 1983**

**RAPPORT «G»
RAPPORT TECHNIQUE 195/82
ANALYSE DES CIRCUITS ÉLECTRIQUES DE
CONTRÔLE DES BALLASTS
ET ANALYSE GLOBALE
8 septembre 1983**

**RAPPORT «I»
RAPPORT TECHNIQUE EP 73/84
ANALYSE DES DÉFAILLANCES DES
MICRO-CONTACTS
1^{er} mars 1984**

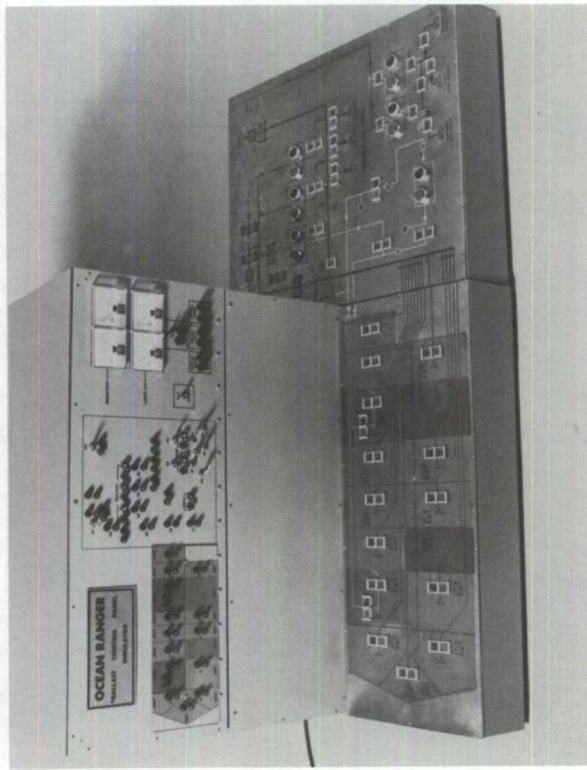
PHOTOGRAPHIE 7 Maquette du panneau de contrôle de l'Ocean Ranger.

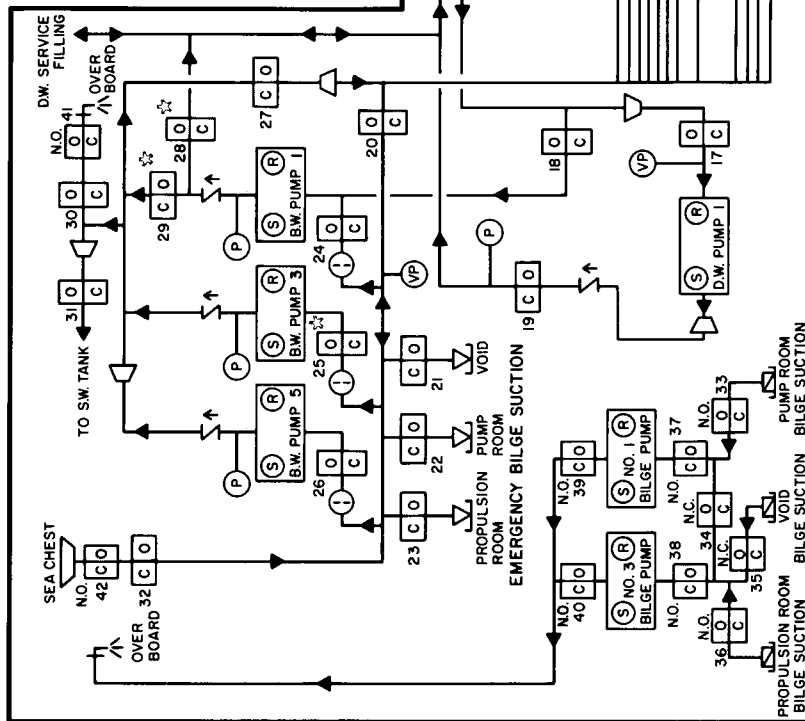
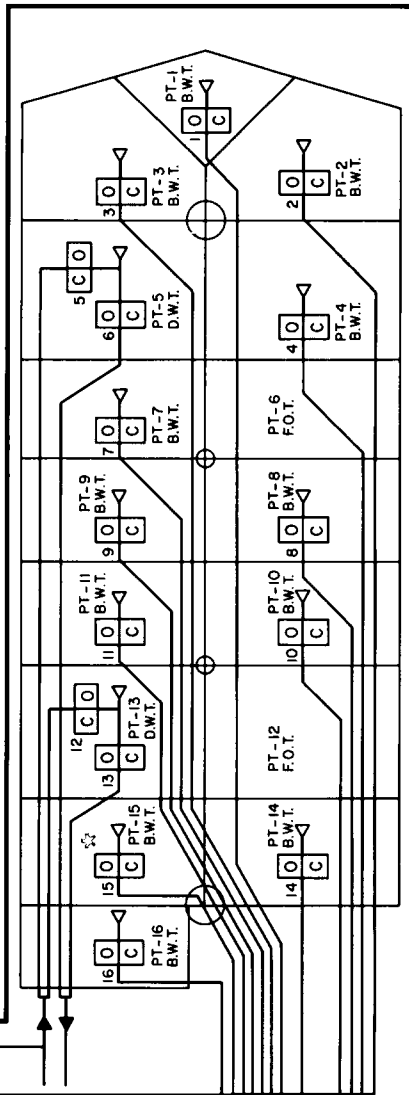
FIGURE 1 Panneau schématique de bâbord

PANNEAU SCHEMATIQUE DE L'OCEAN RANGER (CÔTÉ BÂBORD)

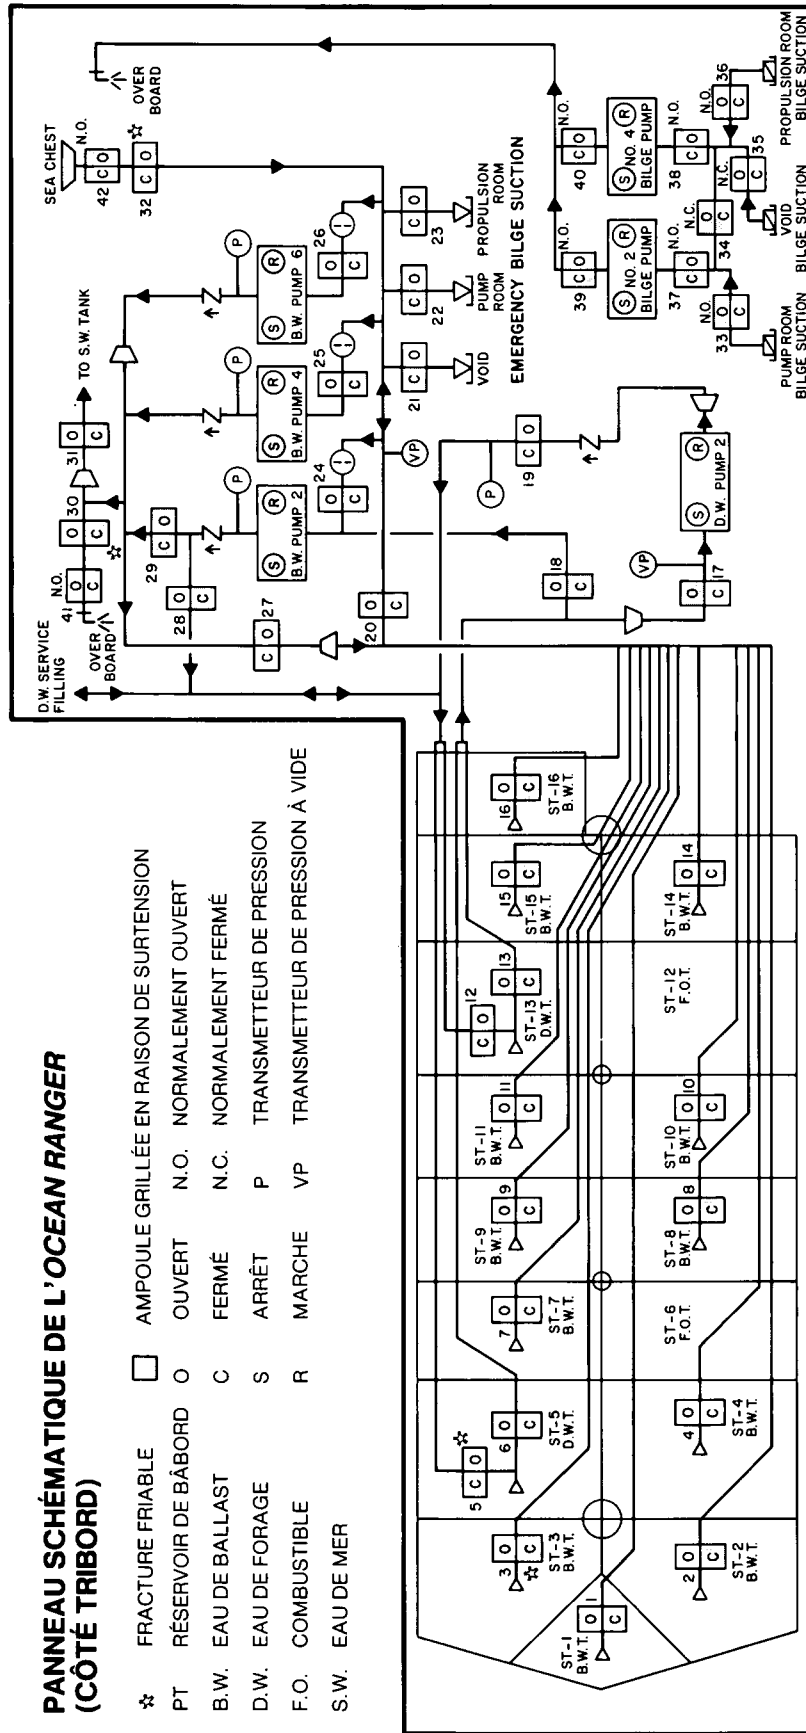
FIGURE 2 Panneau schématique de tribord

PANNEAU SCHÉMATIQUE DE L'OCEAN RANGER (CÔTÉ TRIBORD)

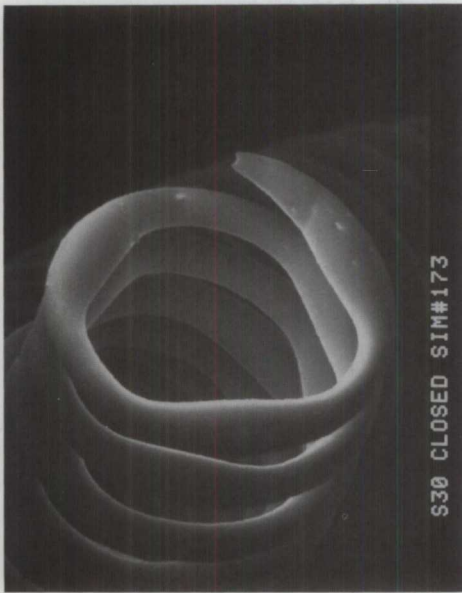
S30 CLOSED SIN#173

PHOTOGRAPHIE 9 Filament provenant de la maquette inondée d'eau salée.

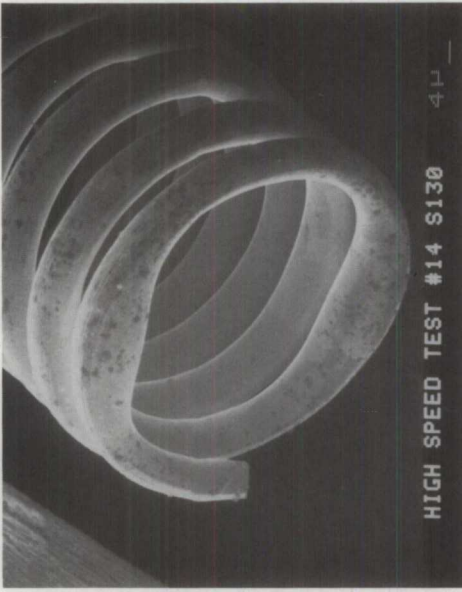
HIGH SPEED TEST #14 S130

PHOTOGRAPHIE 10 Filament soumis à une tension de 70V CA en laboratoire.

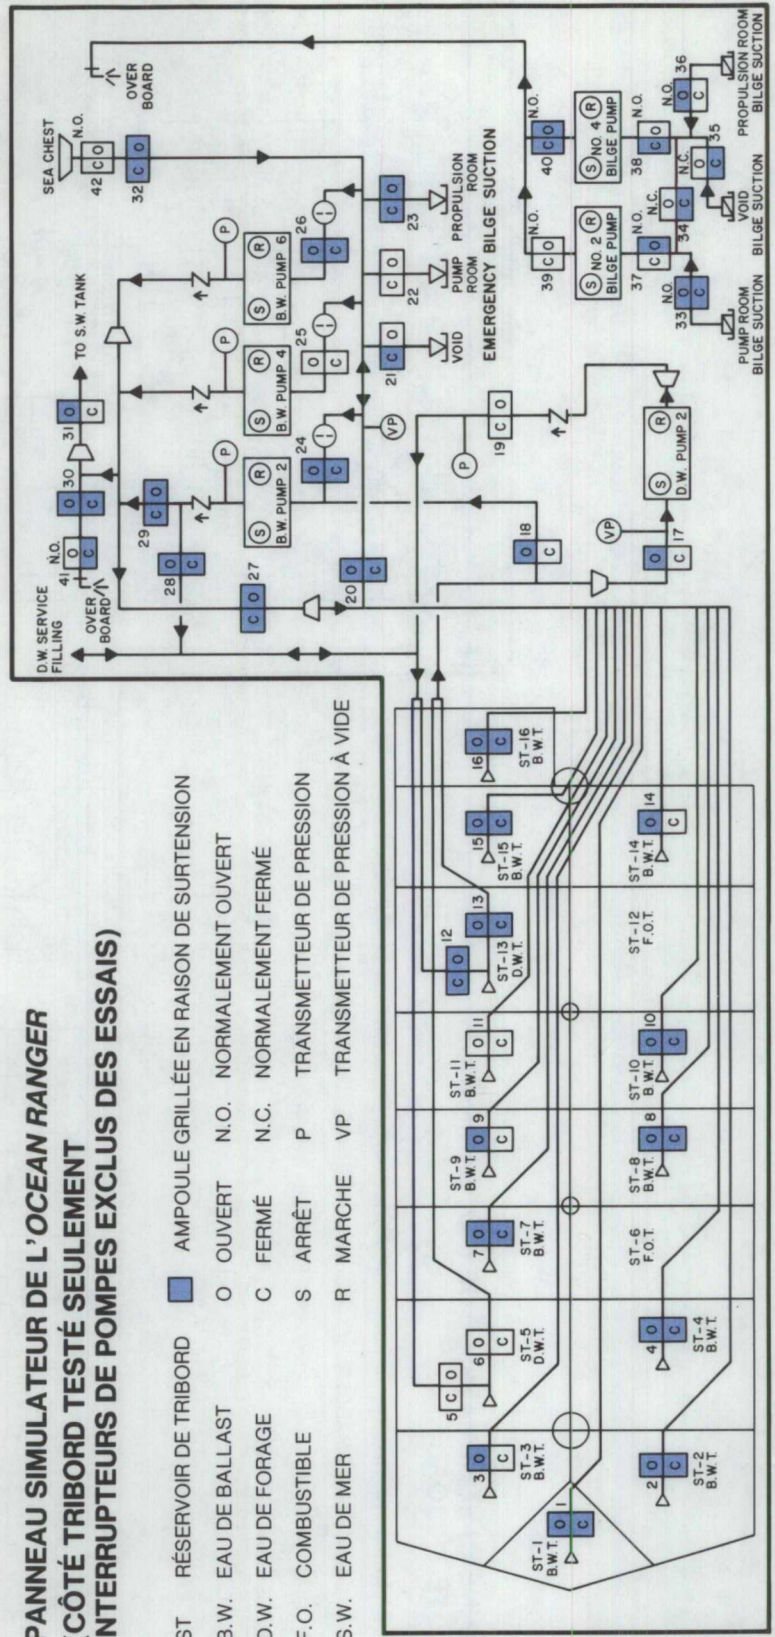
FIGURE 3 Panneau schématique de tribord (simulateur)

PANNEAU SIMULATEUR DE L'OCEAN RANGER (CÔTÉ TRIBORD TESTÉ SEULEMENT INTERRUPTEURS DE POMPES EXCLUS DES ESSAIS)

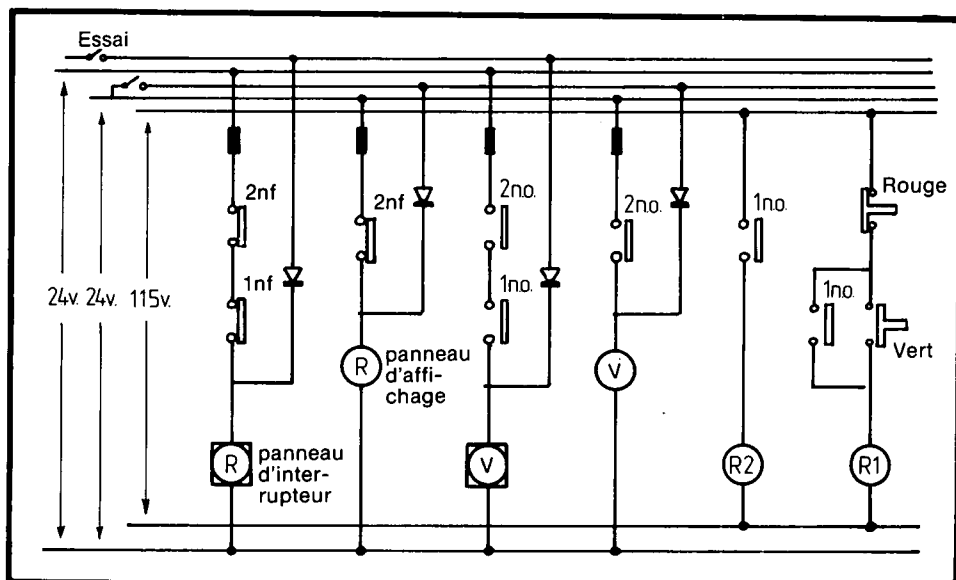
FIGURE 1 Schéma simplifié — panneau d'essai

5.4 Relativement au point c) de l'alinéa 5.1, lorsqu'on a construit le panneau d'essai, on a tenu pour acquis que les panneaux schématiques en acier inoxydable devaient être mis à la masse. Cette mise à la masse a fourni le tracé électrique aux décharges disruptives court-circuitées par l'eau de mer, ce qui a causé tous les dommages non généralement observés sur les interrupteurs du panneau de l'*Ocean Ranger* (à l'exception de l'interrupteur P-19). Si le panneau d'essai n'avait pas été mis à la masse, on aurait très vraisemblablement prévenu ces dommages. Il est à noter qu'aucune référence à la masse n'a été trouvée dans aucun des schémas de principe. On a également jugé possible que tous les interrupteurs aient été reliés au fil neutre de l'alimentation alternative de 115 volts des panneaux. S'il en avait été ainsi, le court-circuit à la masse du fil neutre du panneau de l'*Ocean Ranger* n'aurait pas créé de tension et, par conséquent, une décharge disruptive n'aurait causé aucun dommage. Le fil de l'alimentation de 115 volts passerait alors à travers la bobine de relais avant d'être relié à la borne de l'interrupteur. Le court-circuit de ce fil à la masse aurait peut-être pu exciter le relais d'une façon irrégulière, faisant ainsi «vaciller» les lampes témoins rouges. Dans un tel montage, un court-circuit entre le circuit de 24 volts et le fil sous tension de 115 volts passant d'abord dans la bobine de relais pouvait encore entraîner une surtension dans les ampoules et les faire griller.

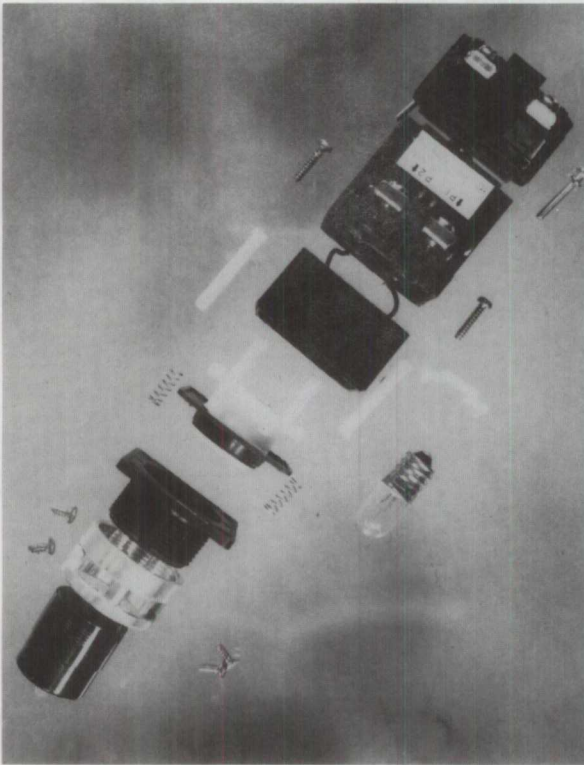
PHOTOGRAPHIE 2 Le même interrupteur de pompe démonté.

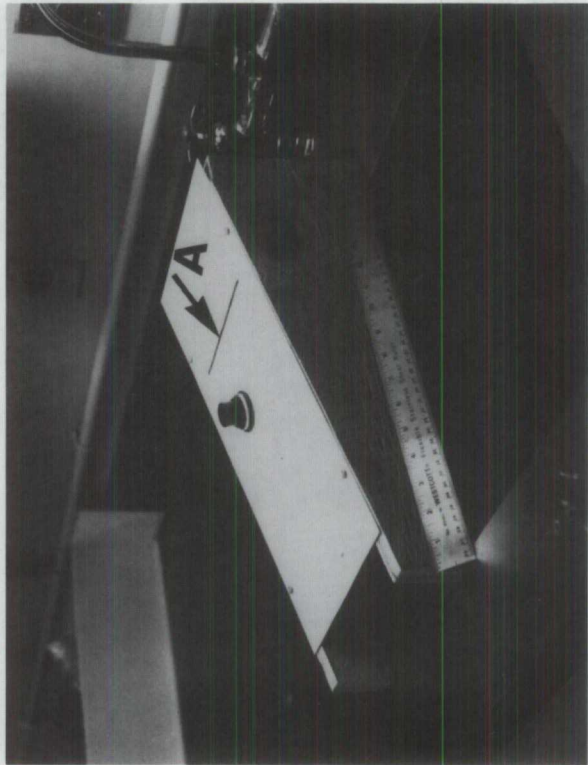
PHOTOGRAPHIE 4 Dispositif d'essai utilisé pour inonder le panneau, avec fente au point «A».

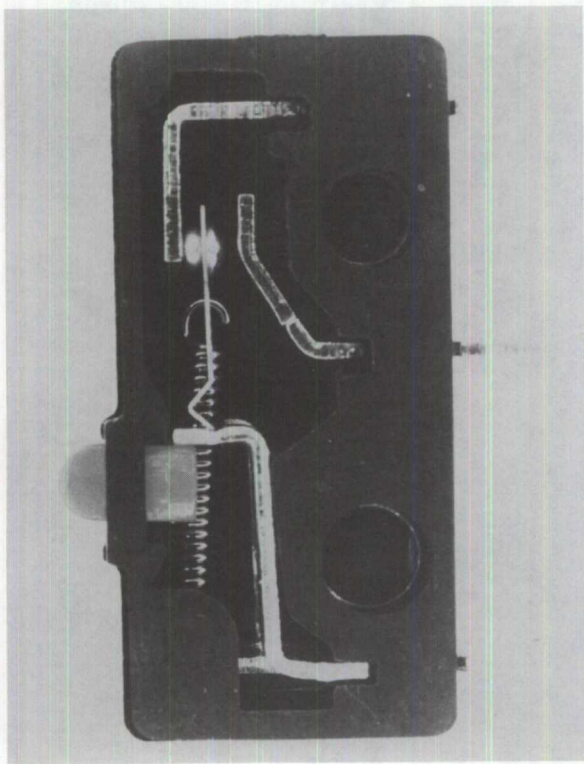
PHOTOGRAPHIE 2 Micro-contact typique, côté du boîtier enlevé afin d'en révéler le mécanisme.

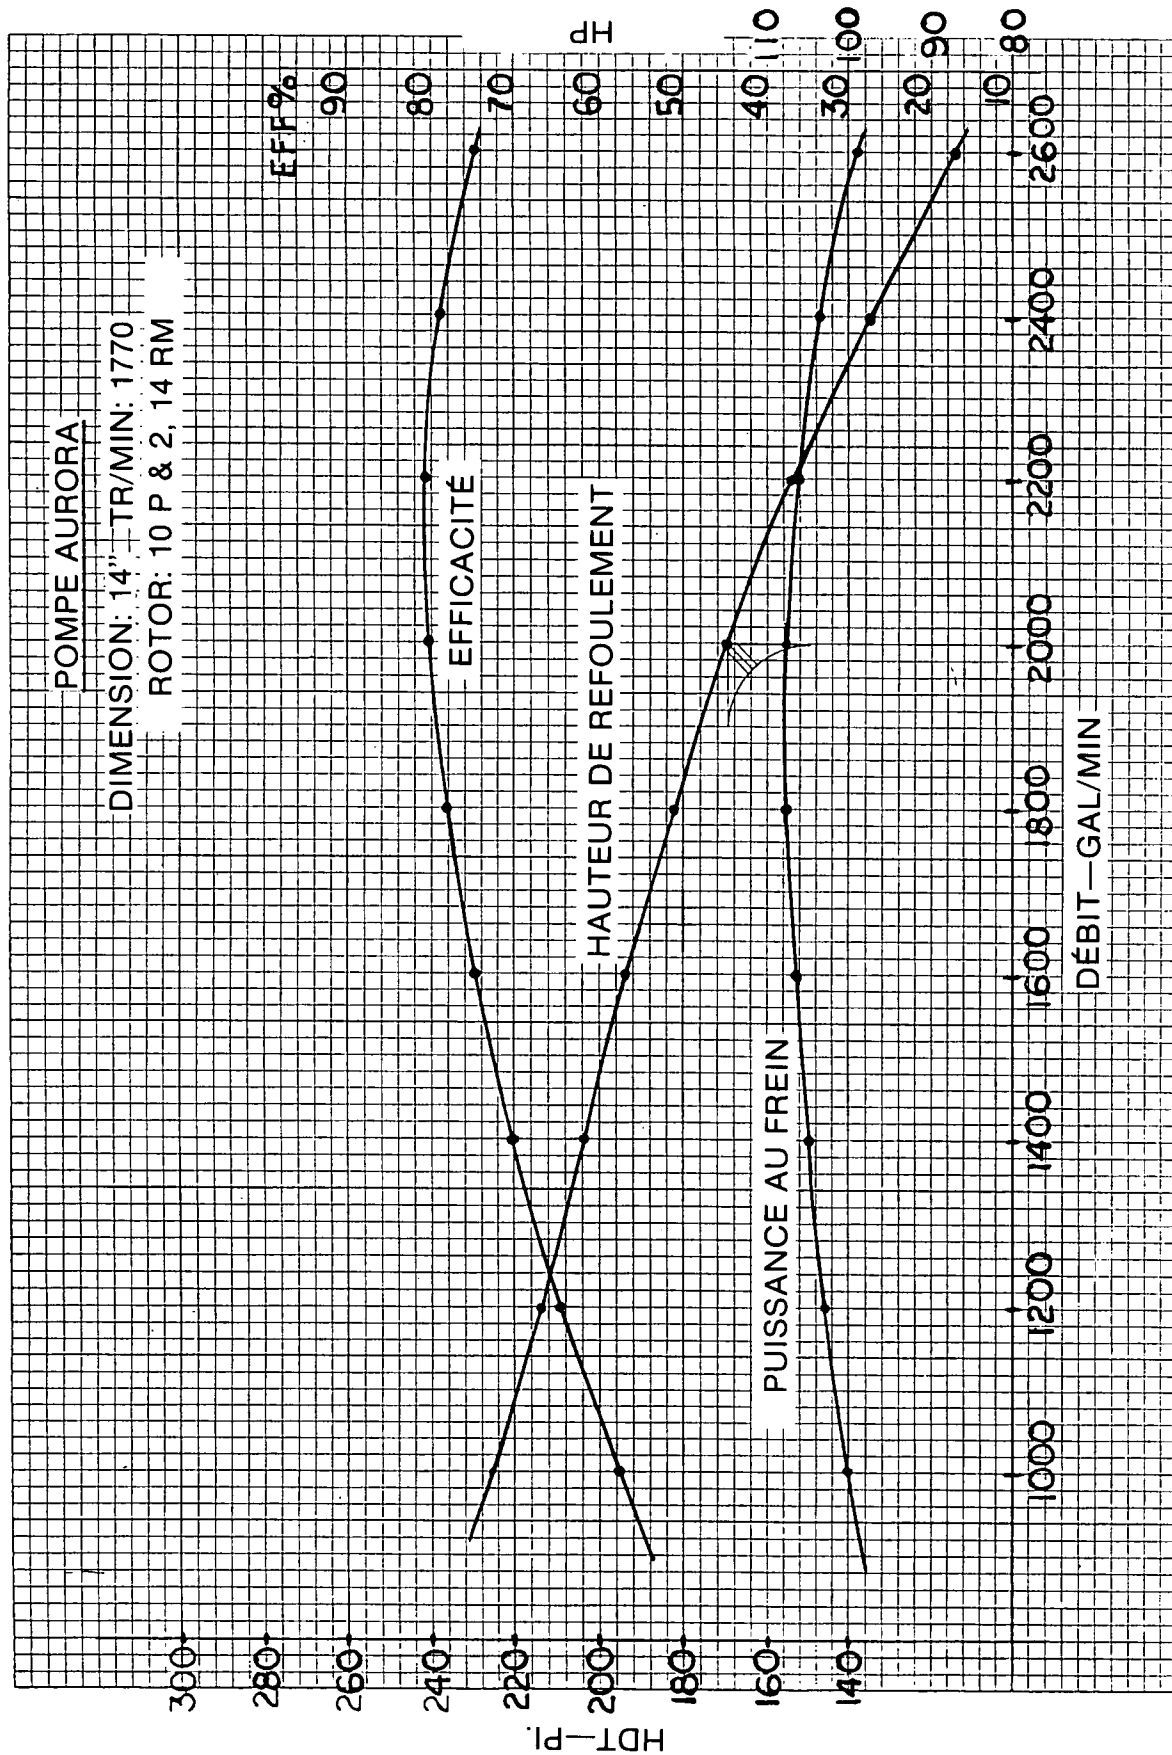
FIGURE 1

a) Hauteur totale de refoulement du système – la courbe hauteur/capacité est reproduite à la Figure 1. À mesure que la hauteur augmente, le débit diminue et l'efficacité décroît à partir de la capacité nominale.

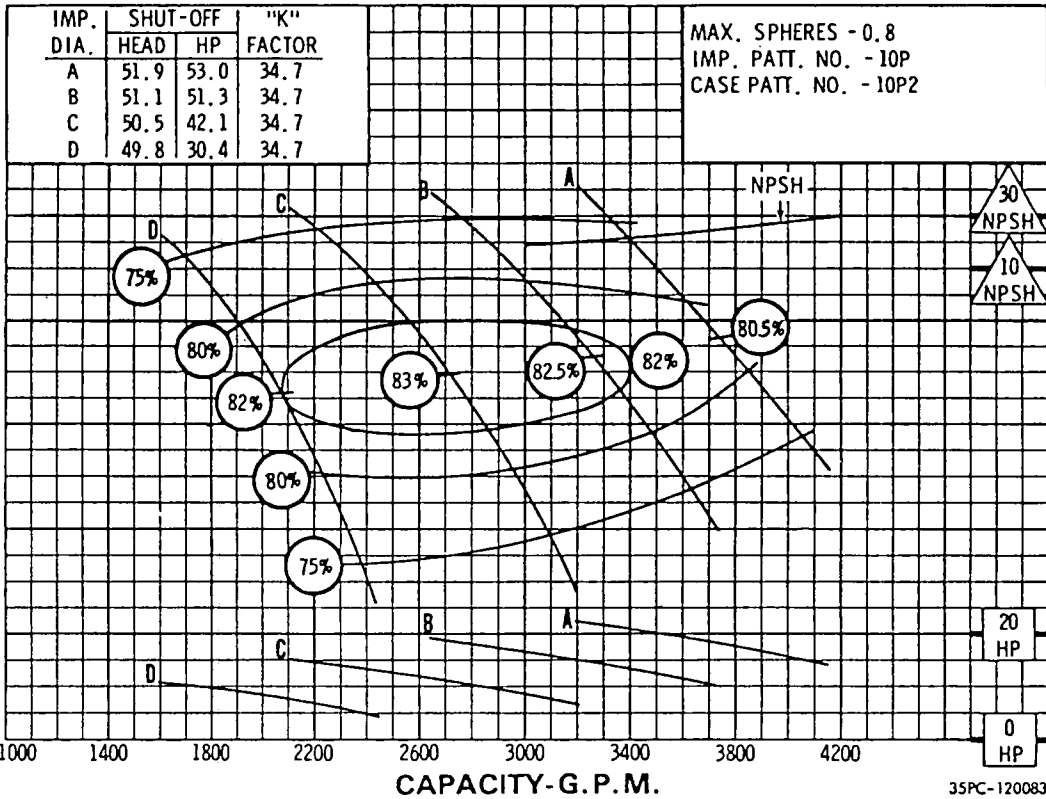
FIGURE 2

b) Incidence de la cavitation – toute pompe à hélice entraînée par une autre propulsion ou rotor, entrainera un vide à un certain point, dépendant du débit et de la hauteur d'aspiration requise. La pression positive de l'eau autour du rotor, sans cavitation, et exprimée comme tête d'eau, est la hauteur d'aspiration positive nette (HAPN). Elle est définie comme la différence entre la hauteur d'aspiration totale (y compris la hauteur d'aspiration dynamique) dans la conduite d'aspiration et la hauteur correspondant à la tension de vapeur du liquide pompé. La courbe HAPN dans le cas du rotor des pompes de ballasts de l'*Ocean Ranger* est reproduite à la Figure 2.

Le renvoi à la courbe HAPN 10P des hélices de Layne and Bowler (reproduite à la Figure 2) indique qu'à 4000 gallons par minute, HAPN = 28 pieds environ, et qu'à 3000 gallons par minute HAPN = 19 pieds approximativement.

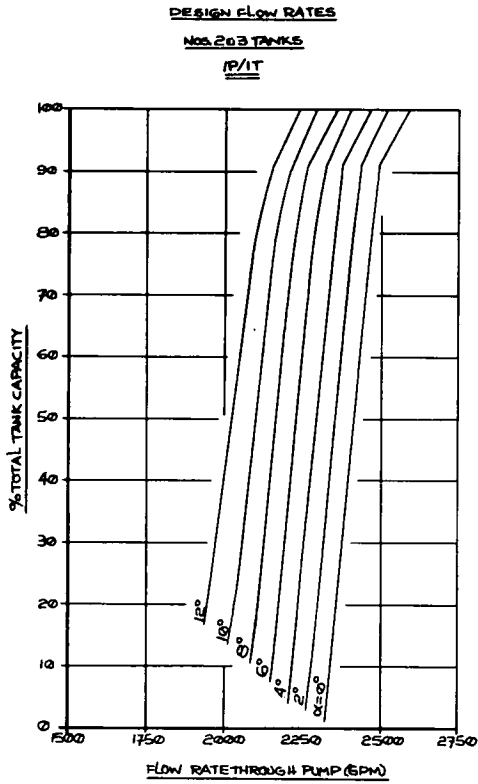
FIG. 8

auquel les pompes fonctionneraient s'il n'y avait pas de contrainte due à la cavitation, on calcule que le débit comparable atteindrait environ 2 325 gallons U.S. par minute le réservoir étant vide, à 2 590 gallons U.S. par minute le réservoir étant plein (voir la Figure 8).

En se rapportant de nouveau à la Figure 8, on peut constater qu'à une assiette nulle, les débits «sans cavitation» dans la pompe dans le cas d'une combinaison 1P/1R va de 2 325 gallons par minute le réservoir étant vide, à 2 590 gallons par minute le réservoir étant plein. Donc, puisque ce débit nominal est inférieur, à pleine capacité, au débit qui peut entraîner la cavitation, on peut conclure que la pompe ne produira pas de cavitation dans les conditions de pompage où le réservoir est plein et l'assiette de la plate-forme nulle. Cela s'applique également à une combinaison 1P/2R lorsque l'assiette est nulle, étant donné que les débits nominaux vont de 2 430 gallons par minute le réservoir étant vide, à 2 700 gallons par minute le réservoir étant plein. Afin de déterminer à quelle combinaison de capacité de réservoir et d'assiette avant la cavitation se produira vraisemblablement, on doit refaire l'exercice illustré à la Figure 10 pour les autres niveaux de liquide et assiettes. Ces calculs sont reproduits sous forme de graphiques pour toutes les assiettes aux Figures 11 et 12, tant pour la combinaison 1P/1R que pour la combinaison 1P/2R.

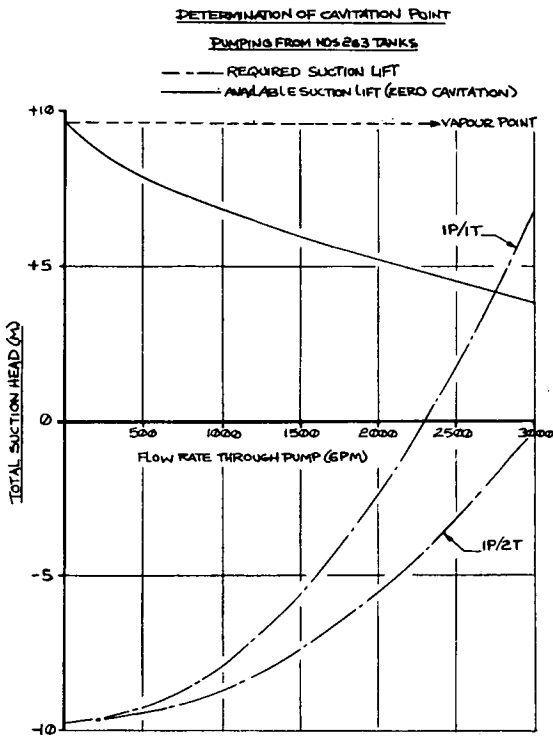
FIG. 10

Afin de déterminer le point de cavitation du rotor de la pompe, on doit tracer la courbe de hauteur d'aspiration disponible pour une cavitation nulle en regard des courbes de hauteur d'aspiration requise à différents niveaux des réservoirs. Ce tracé est fourni à la Figure 10 pour les configurations 1P/1R et 1P/2R à une assiette nulle dans le cas des réservoirs 2 et 3 à 100% de leur capacité. Ce graphique montre que pour la combinaison 1P/1R, il y aura cavitation à n'importe quel débit excédant 2 750 gallons par minute, alors que dans le cas de la combinaison 1P/2R il y aura cavitation dans ces conditions uniquement à un débit excédant la gamme considérée.

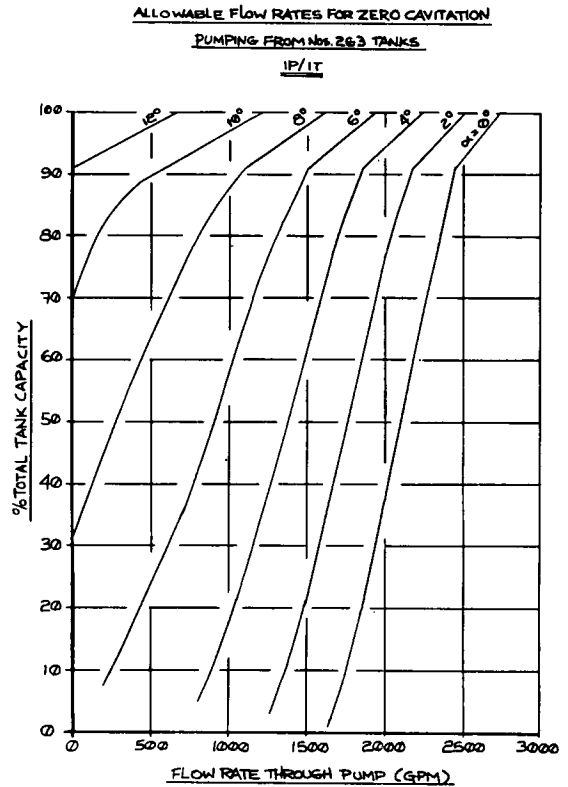
FIG. 11

À la Figure 11, on peut voir qu'en pompant à partir des réservoirs 2 et 3 sur la base d'une pompe/un réservoir, le débit admissible pour qu'il n'y ait pas cavitation, calculé dans le cas d'une assiette nulle, va approximativement de 1 630 gallons U.S. par minute lorsque le réservoir est vide, jusqu'à 2 750 gallons U.S. par minute lorsque le réservoir est plein. En analysant le débit nominal réel, c'est-à-dire le débit

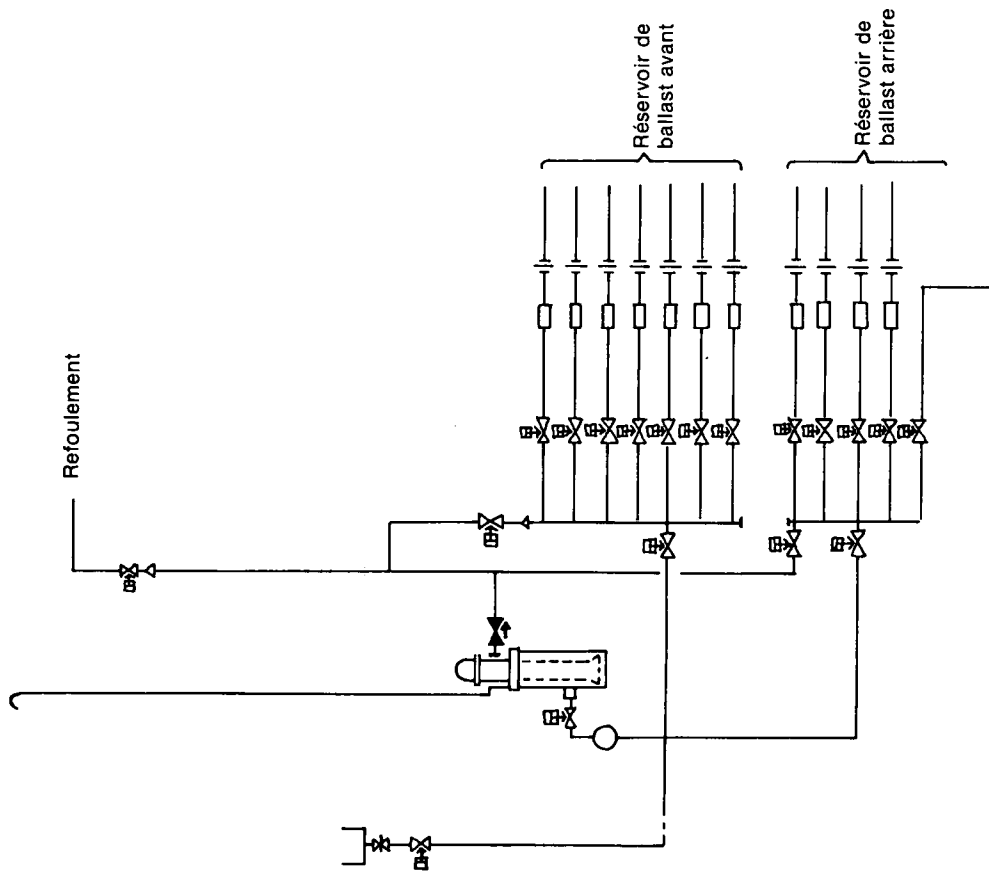
FIGURE 15

Si les réservoirs avant avaient été reliés par un collecteur et les réservoirs arrière par un autre, il aurait été possible de pomper du lest entre les réservoirs avant et les réservoirs arrière. La Figure 14 montre l'agencement tel qu'il était, et la Figure 15 l'agencement proposé, peut-être pas idéal, mais qui serait plus souple et permettrait le transfert plutôt que le déchargement et le remplacement. Cette absence de possibilité de transfert interne doit être considérée comme un défaut dans le système de tuyauterie des ballasts.

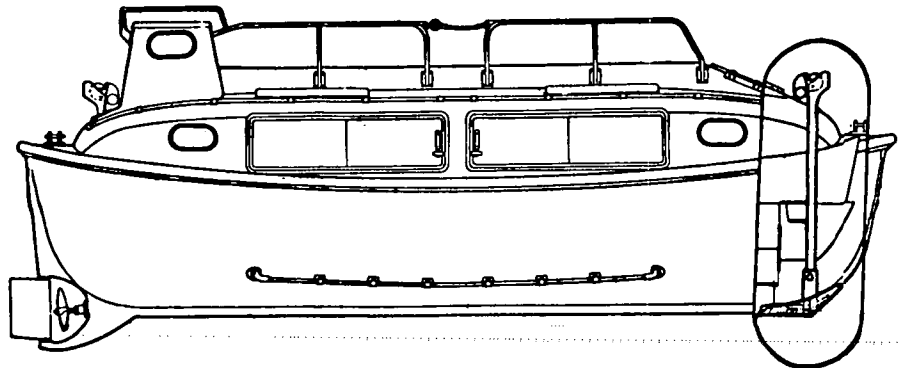
L'embarcation a subi d'autres dommages lorsqu'elle a été récupérée à l'aide de filins. Il semble que ce soit à ce moment que le toit a été écrasé et que la coque a été endommagée à plusieurs endroits (référence 11d). Outre les dommages causés par le dispositif de mise à l'eau, deux parties de l'embarcation semblent avoir été endommagées avant la récupération. Deux entailles en forme de «L» ont été relevées de chaque côté de la coque à plusieurs pieds de la proue. La position de ces entailles correspond à celle des chaumards fixes de bossoir de la plate-forme de lancement; les entailles indiquent que la mise à l'eau de l'embarcation n'était peut-être pas amorcée ou qu'elle venait à peine de l'être lorsque l'embarcation a quitté la plate-forme de lancement. On trouvera l'illustration de l'embarcation et de son dispositif de mise à l'eau à la figure 1.

FIGURE 1 Embarcation de sauvetage fermée Harding de 26 pi. On distingue, à l'avant et à l'intérieur, le dispositif de mise à l'eau. Le crochet est fixé à une barre de soutien qui est reliée à la semelle de quille par une goupille. La semelle de quille est moulée à la quille avec de la fibre de verre et sert à faire porter le poids de l'embarcation sur le dispositif de mise à l'eau. La barre de soutien est tenue verticalement par une flasque boulonnée à la fibre de verre au point où la barre de soutien entre dans le toit.

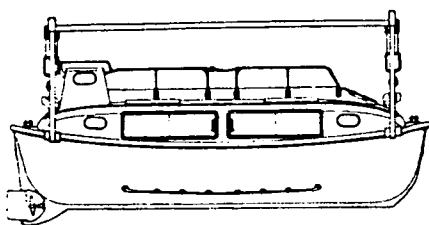
FIGURE 2A Embarcation de sauvetage Harding n° 1 en position d'arrimage normal sous le bossoir.

Les figures 2a à 2d illustrent une série d'événements qui auraient pu causer les dommages subis par l'embarcation. Veuillez noter qu'aucun témoin du lancement de cette embarcation ou de toute autre embarcation n'a survécu au naufrage et que, par conséquent, il n'existe aucun témoignage pour appuyer cette hypothèse. Ces événements hypothétiques ont été avancés d'après les dommages constatés lors de l'inspection de l'embarcation et, de l'avis de l'auteur, ils constituent le scénario le plus probable. Voici la description des événements illustrés aux figures 2a à 2d :

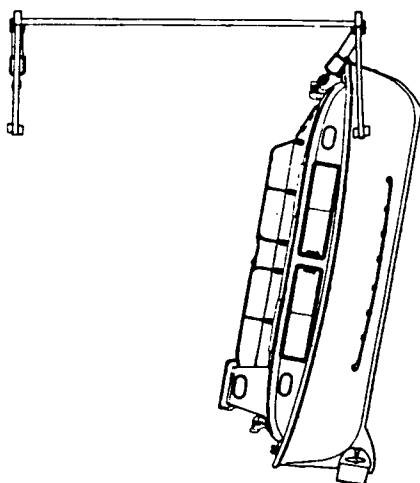
FIGURE 2B Le crochet délesteur arrière a été déclenché, ce qui fait tomber l'arrière de l'embarcation. Les chaumards de bossoir avant qui sont normalement en contact avec le plat-bord s'enfoncent dans la coque et pratiquent des entailles en forme de «L» des deux côtés de la coque.

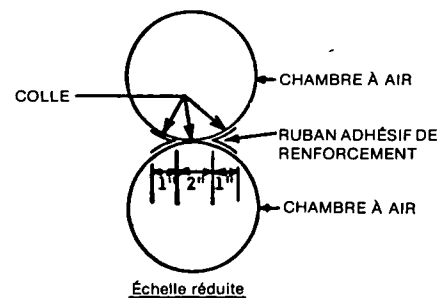
L'examen des radeaux dont les joints se sont décollés a démontré que, dans la plupart des cas, la colle avait pris sur un côté, mais non sur l'autre. Cette lacune semble être due à la méthode d'assemblage, mais, à l'examen, on n'a pu déterminer avec certitude l'endroit où les joints avaient commencé à décoller ni pourquoi. Les joints collés avec du ruban adhésif sont généralement les plus faibles. La figure 3 illustre la façon normale de joindre les chambres à air supérieure et inférieure. Sur le radeau 715, la partie centrale qui, d'après l'illustration, devrait mesurer 2 po de largeur était en réalité plus étroite et ne portait aucune trace de colle joignant directement les chambres à air supérieure et inférieure. Il n'y avait trace de colle que sur le ruban de renforcement. Si les chambres à air sont jointes directement, les forces qui tendent à séparer la

FIGURE 3 Assemblage normal d'un radeau de sauvetage

chambre à air supérieure de la chambre à air inférieure sont annulées par la force de tension de la colle qui joint les chambres à air. De la façon dont les radeaux étaient construits, c'est le ruban de renforcement qui devait résister aux forces tendant à séparer les chambres à air. Si les tubes avaient été collés au centre, le radeau aurait été plus résistant.
