COMMISSION D'ENQUÊTE
SUR L'ÉCRASEMENT
D'UN AVION
D'AIR ONTARIO
À DRYDEN (ONTARIO)

Rapport Final

Volume I

Commissaire
L'honorable Virgil P. Moshansky

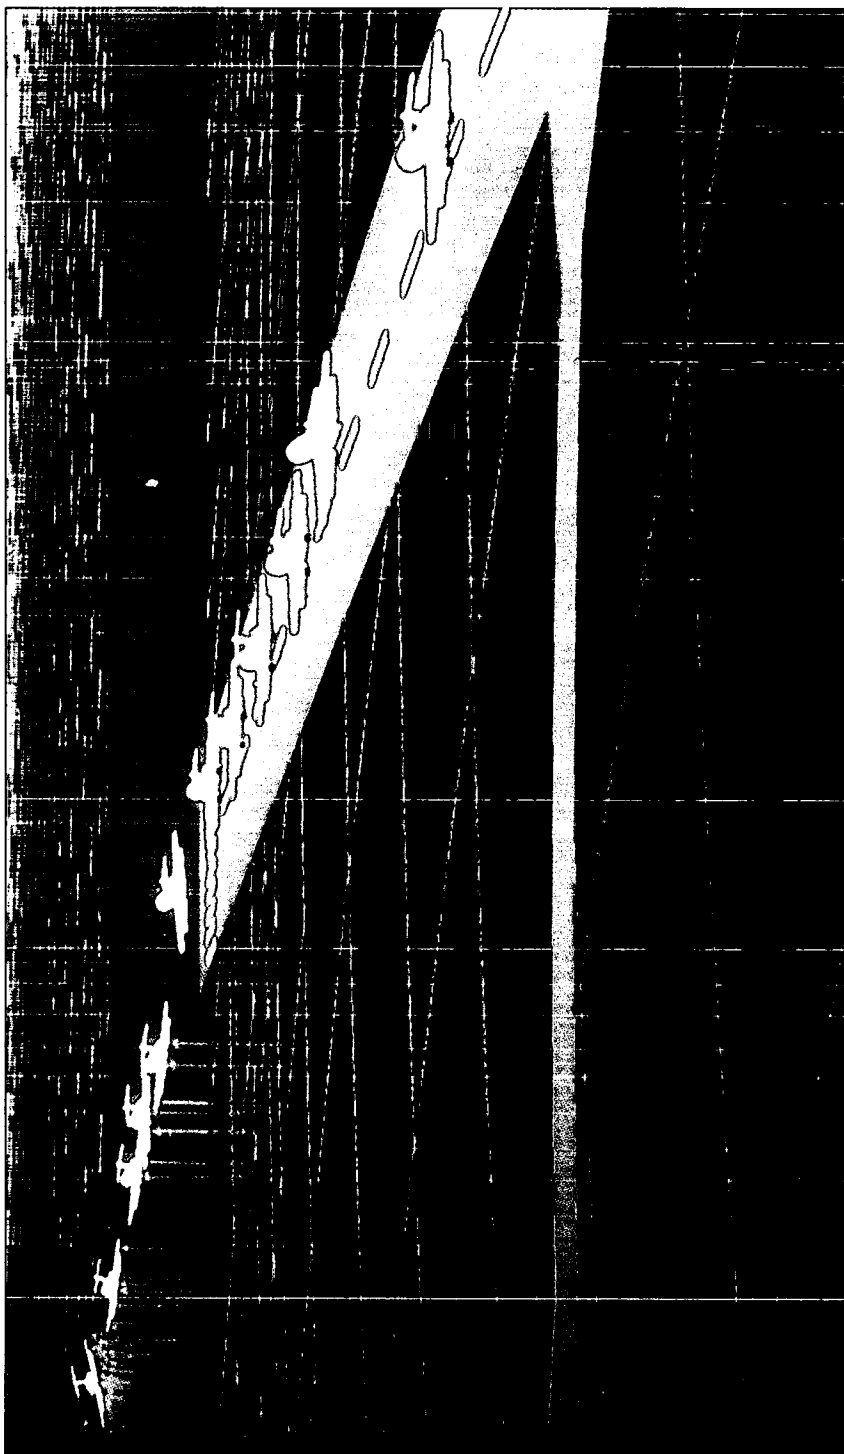
Des reconstitutions du décollage ont été préparées pour la Commission d'enquête par le Bureau canadien de la sécurité aérienne (BCSA) dans le cadre de l'enquête consécutive à l'accident. La première montre l'avion vu depuis l'aérogare: passage à la voie de circulation Alpha, tentative de décollage, retour sur la piste, nouveau décollage non loin de l'extrémité de la piste et contact avec les arbres.

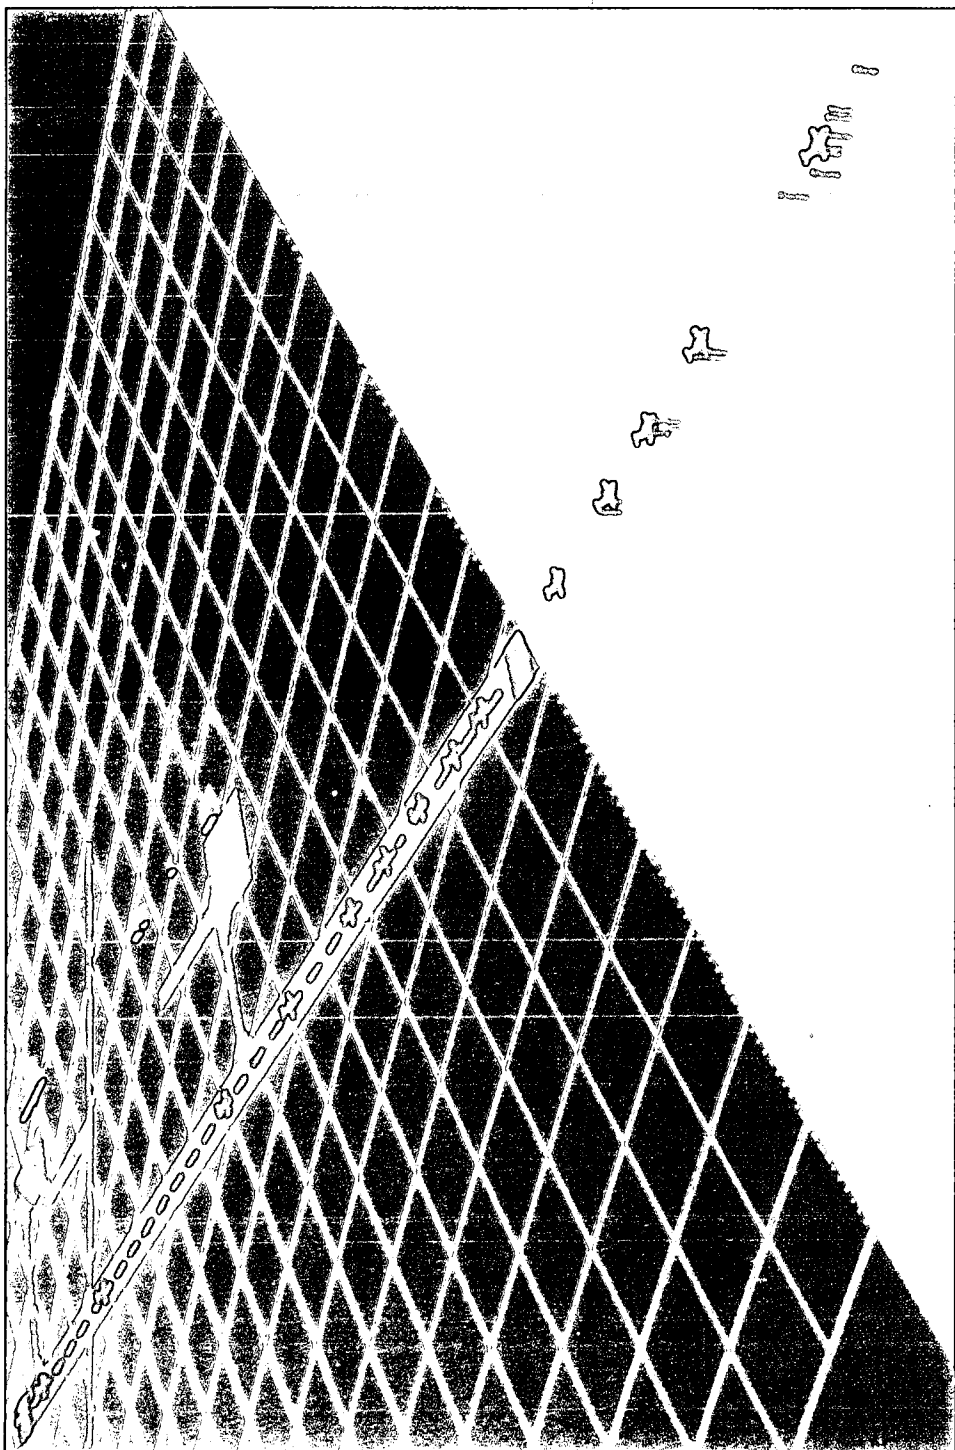
Cette reconstitution donne une vue aérienne de l'aéroport municipal de Dryden et de la tentative de décollage du vol 1363 à partir de la piste 29, le 10 mars 1989.

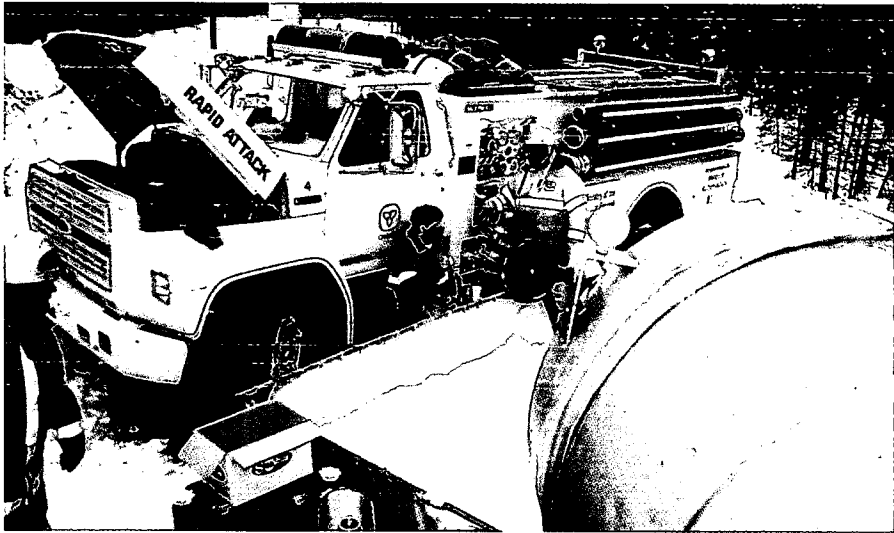
À 18 h 00, la camion-pompe et le réservoir portatif (premier plan) s'approchent du lieu de l'accident en empruntant le chemin qui vient d'être ouvert par le bouteur. En arrière-plan, le véhicule d'intervention rapide des services d'incendie des Unorganized Territories of Ontario.

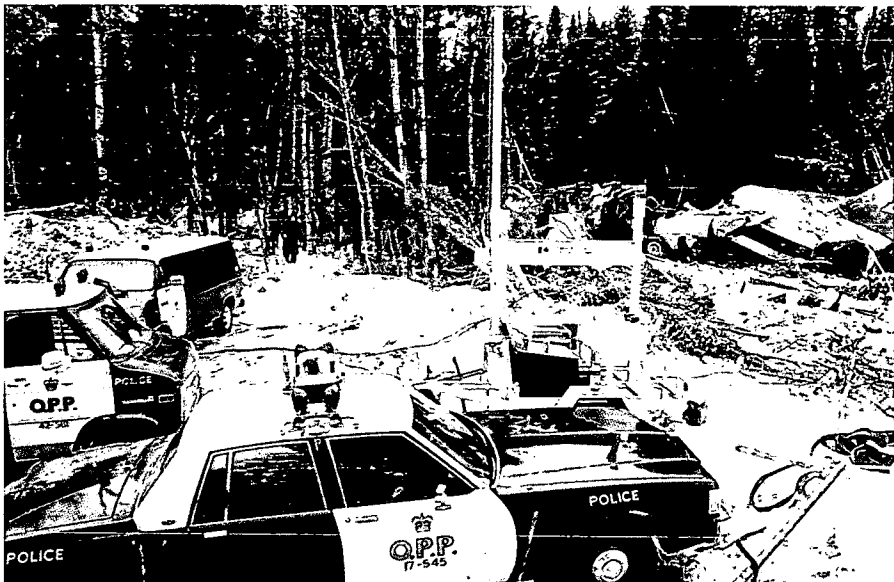
Un chemin a été ouvert au bouteur pour permettre aux sauveteurs d'avoir accès aux lieux de l'accident.

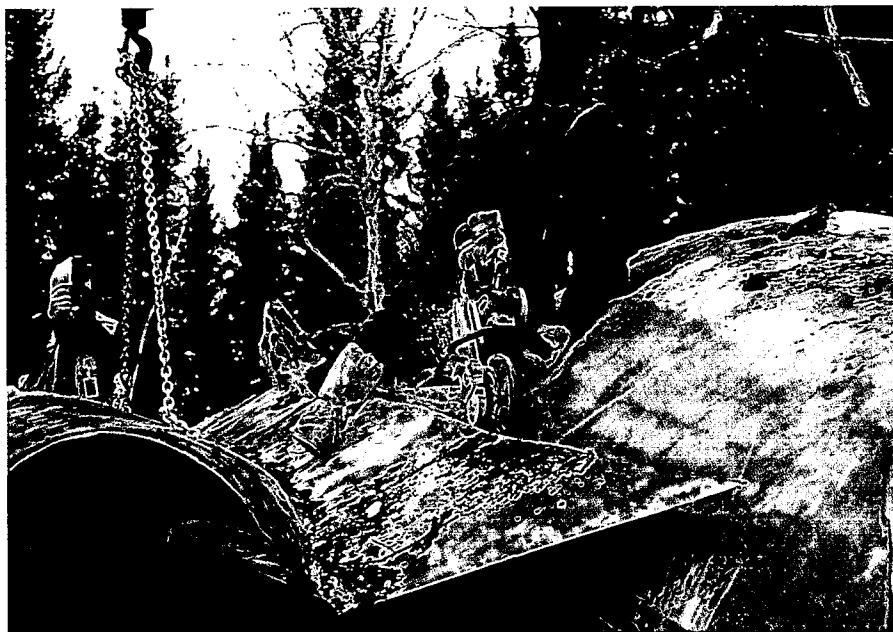
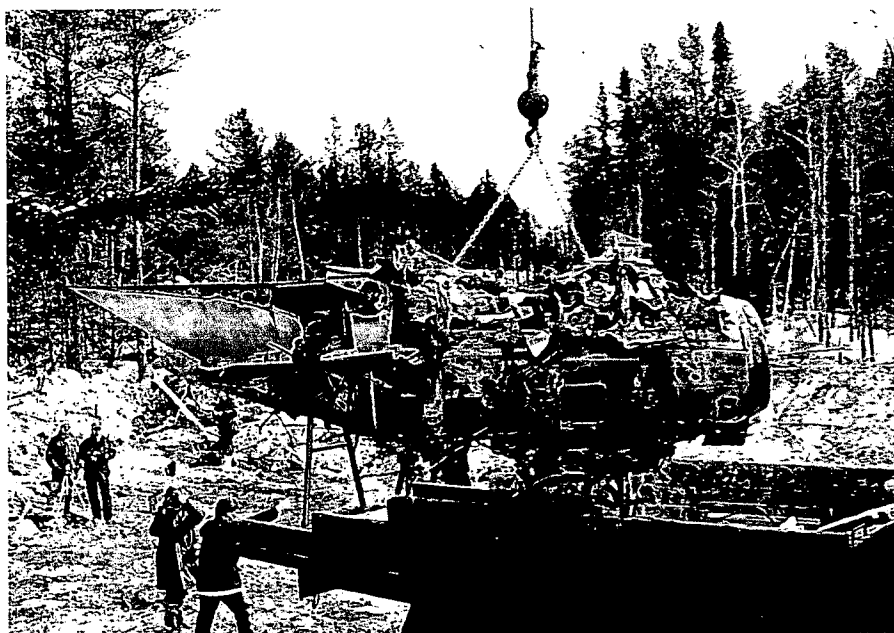
Les enquêteurs ont soigneusement photographié l'épave sur les lieux mêmes de l'accident : le réacteur droit, la partie arrière du fuselage droit.
