# 6 CIRCONSTANCES ENTOURANT LE DÉCOLLAGE ET L'ÉCRASEMENT DU VOL 1363

## La course au décollage : état de l'avion

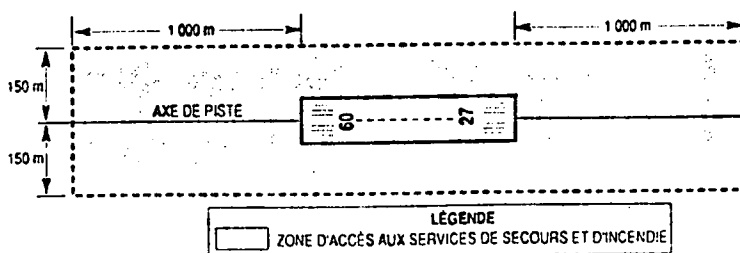
Ces véhicules ont dû rebrousser chemin et retourner vers l'aérogare pour emprunter des routes publiques menant au lieu de l'écrasement, ce qui a augmenté le délai d'intervention après l'accident.
